Rapport de l'Inspection des installations classées
Visites d'inspection du 13/10/2022 et du 26/10/2022

TEINTURERIE DELALYS
44 RUE ROGER SALENGRO
94120 FONTENAY SOUS BOIS

Références : Teinturerie delalys_RAPVI_0007000737_20221012
Code AIOT : 0007000737

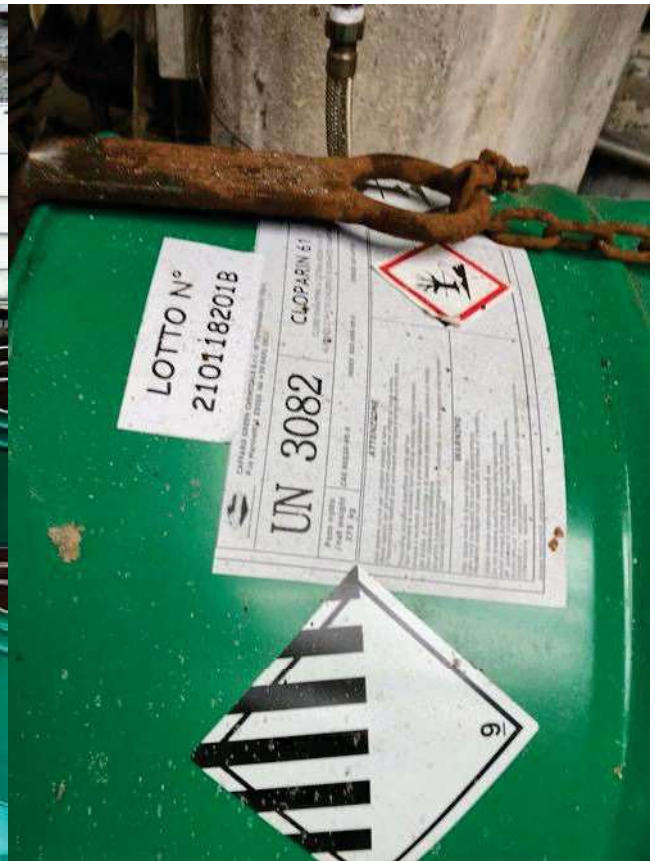
Photo n°16

- dans la zone arrière de l'entreprise au niveau de la zone où sont entreposées les bennes, la présence de fûts usagés, de ferrailles et de balots de plastiques (photo n°16);
- dans la zone à l'entrée au niveau des parkings, une cuve non exploitée présentant l'affiche "Alcool" (photo n° 17) et une cuve présentant l'affiche "soude" (photo n°18).
- à l'intérieur du site une vieille machine dite "manique" de séchage (photo n°19).

Observations : l'inspection des installations classées propose de mettre en demeure l'exploitant de procéder à l'enlèvement des équipements abandonnés et des déchets sur son site.

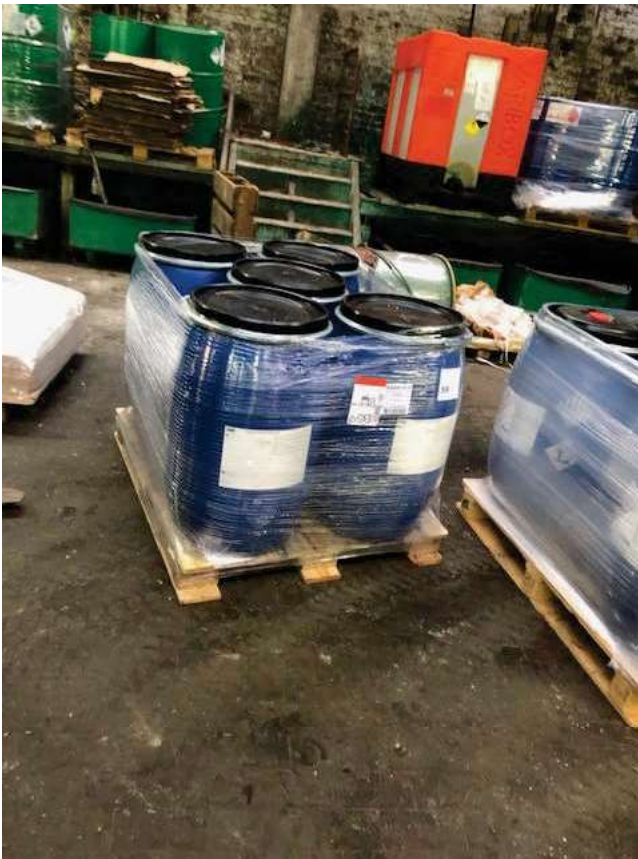
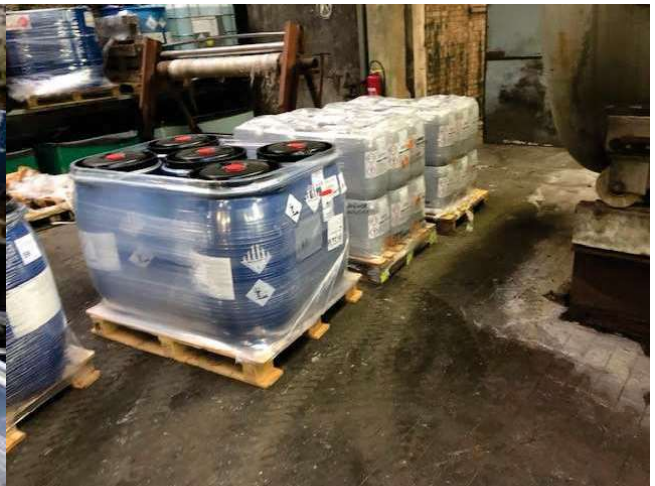
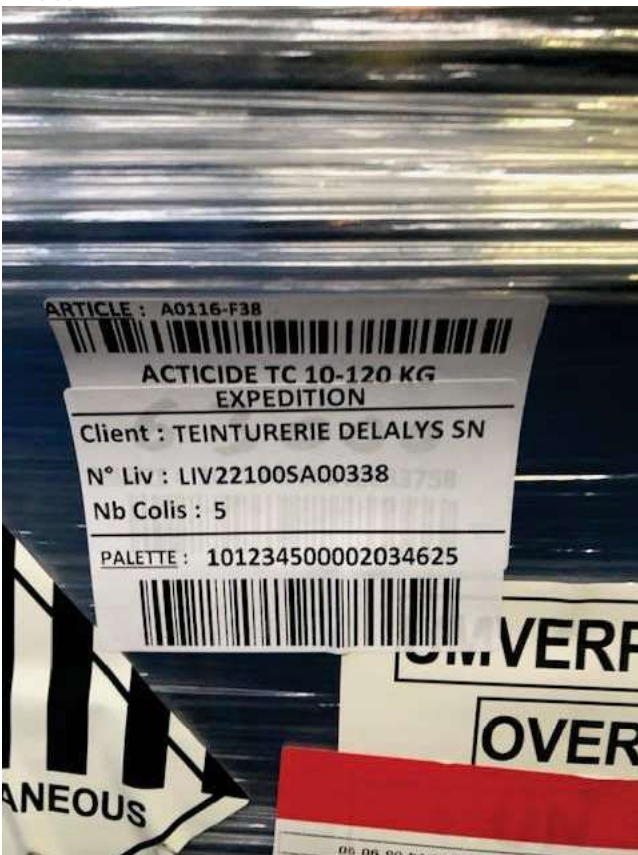
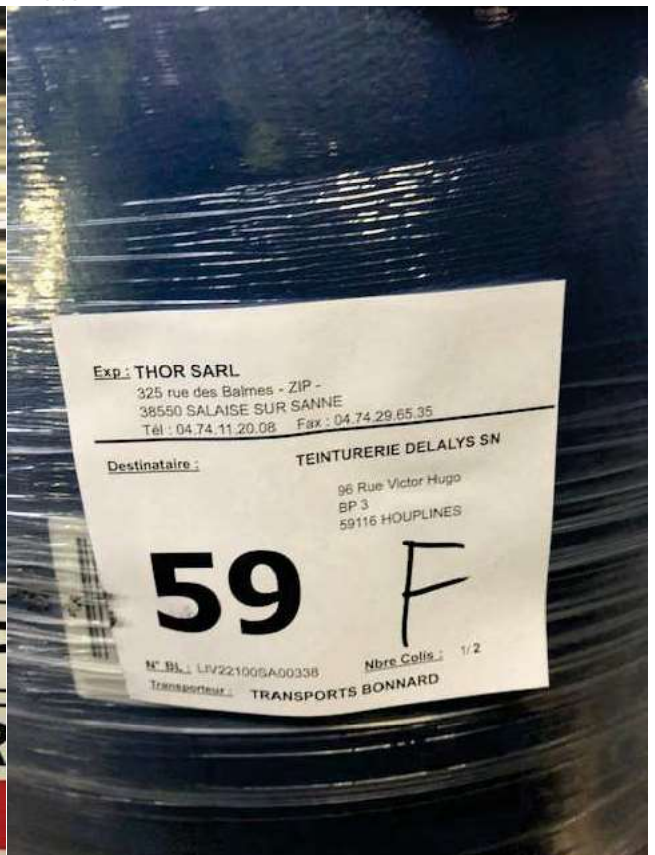
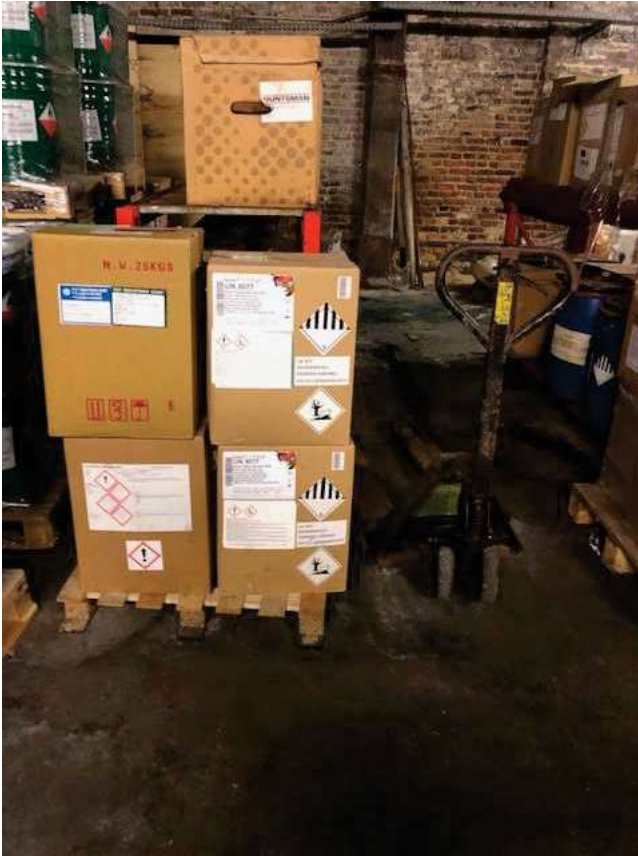
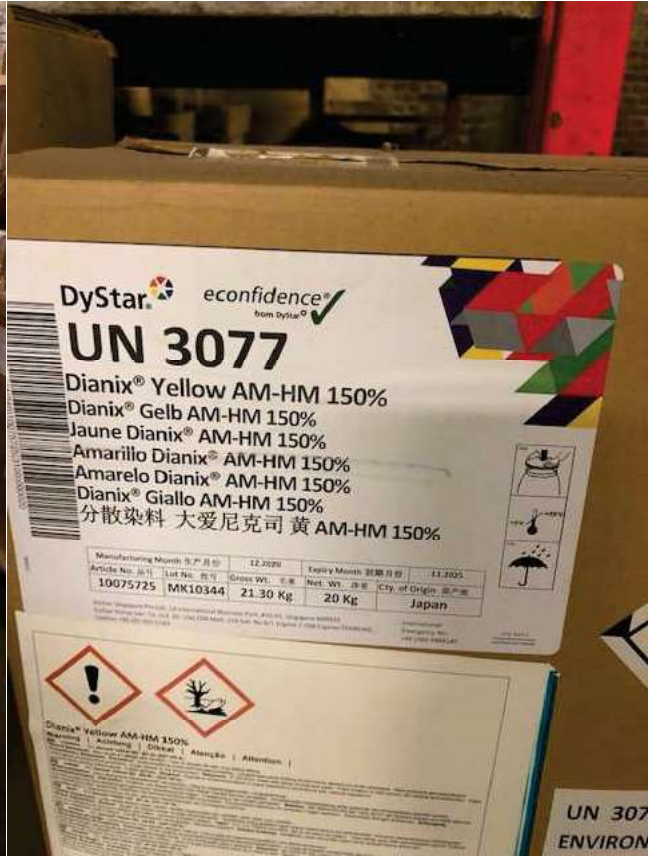
En outre, lors de la visite d'inspection, il a été constaté dans différentes zones de l'établissement le stockage au sol de nombreux fûts de matière première hors de toute rétention, et la présence de 10 fûts de 200 litres d'ACTICIDE TC dont l'étiquette mentionne des dangers pour l'environnement (voir photos n°19 à 30).

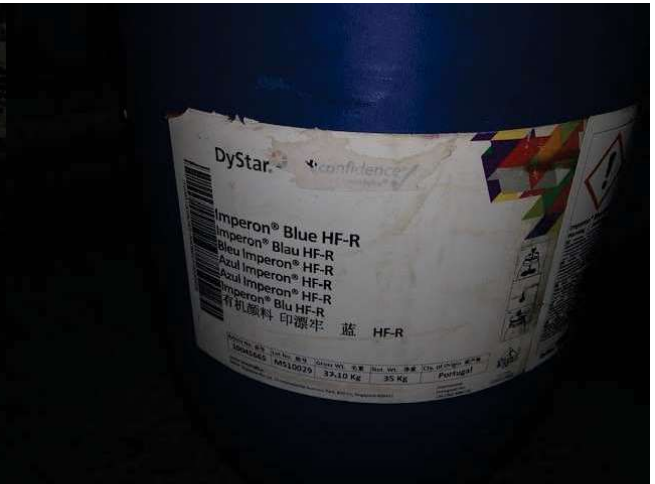
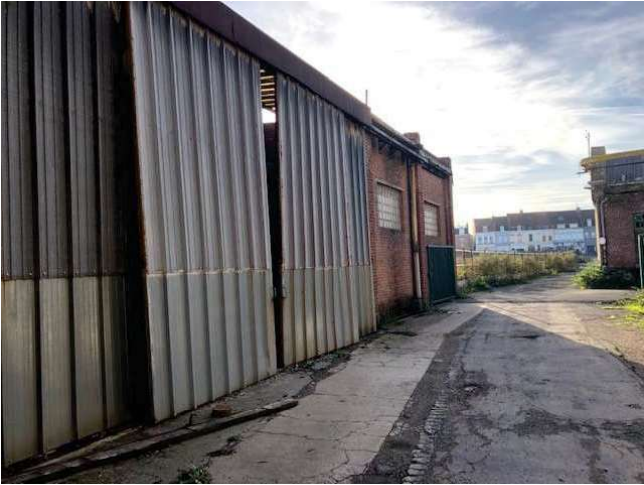
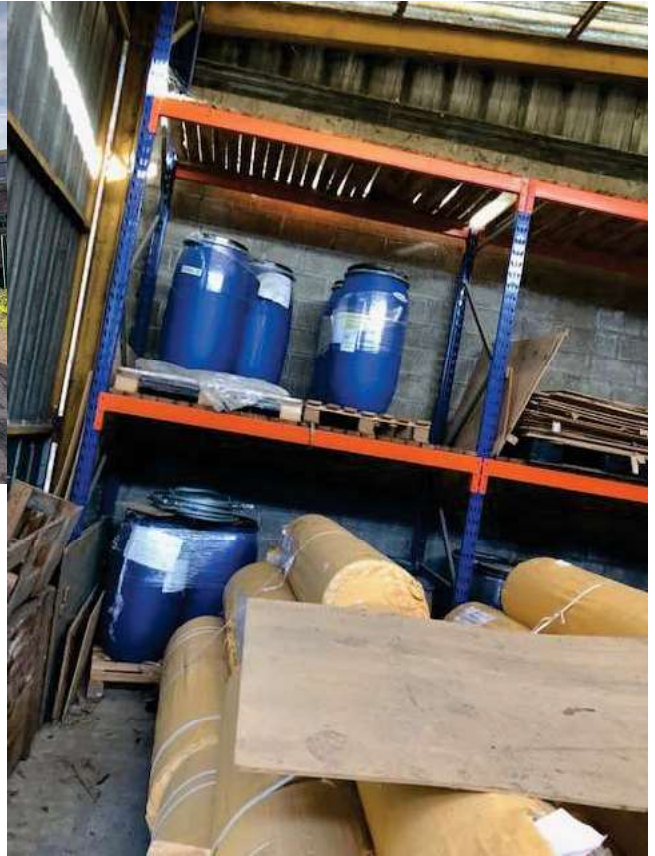
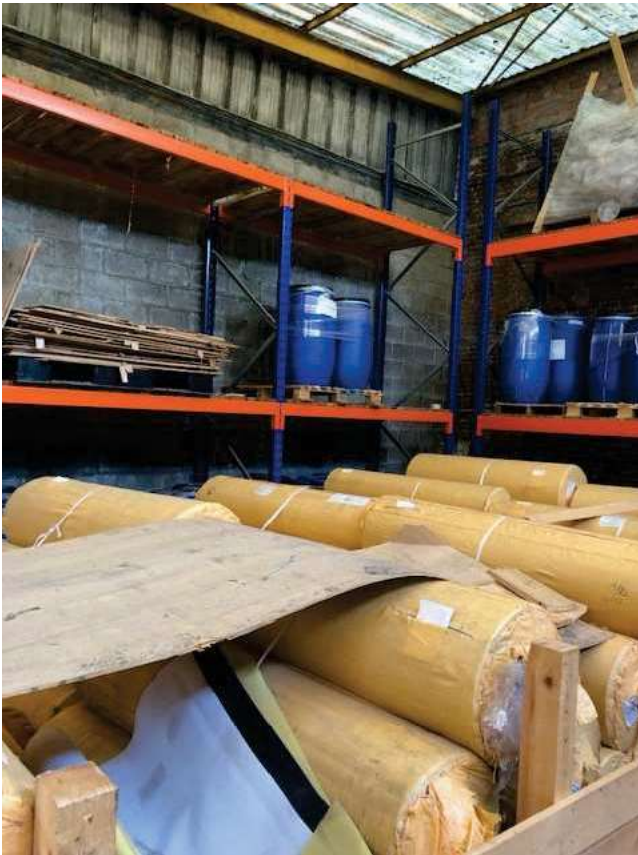
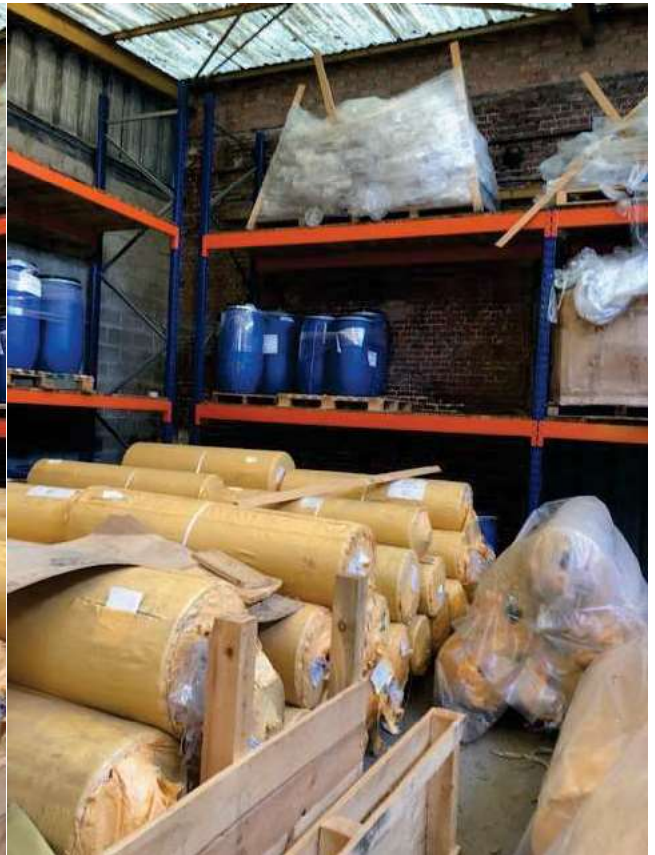
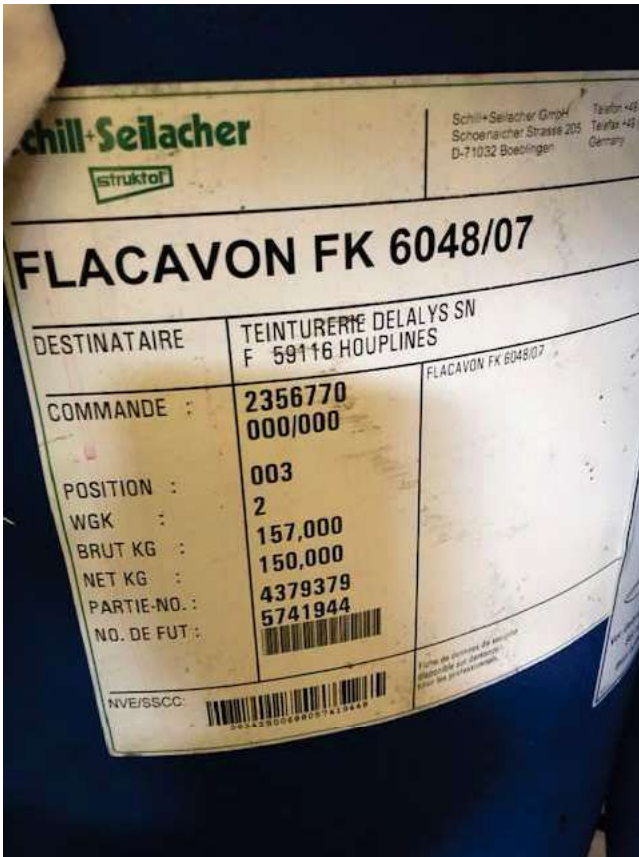
<p>Constats :</p> <p>Visite d'inspection du 13/10/2022</p> <p>Lors de la visite d'inspection il a été constaté :</p> <ul style="list-style-type: none"> - dans le local qui se trouve en face du laboratoire, hors rétention, les produits suivants : un fût de 200 kg de flacavon, un bidon de 5 kg de DISPERJET-ES, un fût de 32 kg de UKANOL D41/20, un bidon de 20 litres d'Éthylenglycol 99 % pur, un bidon de 5 kg de Chimipol PB (411), un bidon de 5 kg de crosscolor OZ, un bidon d'éthanol à 96 %, un bidon de 18 kg d'ammoniaque (voir photos n°1 à 10). - dans le local de maintenance, hors rétention les produits suivants (voir photos n°11 à 12) : <ul style="list-style-type: none"> - 3 fûts de 200 litres d'huile JIGGERS (BARDHAL), - un fût de 40 litres de TRIBOCHAIN (lubrifiant) - un fût de 50 litre de produit inconnu - dans la zone « magasin de peinture » plus de 20 fûts de 200 litres sont disposés sur une fosse de 10 m sur 3 m. Cette fosse est munie d'une toile de plastique qui fait office de rétention en cas de déversement. Cette toile, maintenue grâce au poids de cartons disposés sur le rebord de la fosse, est mal installée à certains endroits. Cette rétention est inadaptée. - dans la zone de teinture un fût de 200 litres de CLOPARIN repose sur une rétention pleine et qui ne peut donc plus assurer sa protection en cas d'incident. Une quantité du produit se trouve sur le sol au niveau de la rétention (voir photos n°15 à 16). <p>Cet écart à la réglementation avait déjà fait l'objet d'un constat lors de l'inspection du 5 avril 2017 et d'un arrêté préfectoral de mise en demeure en date du 08 septembre 2017.</p> <p>Visite d'inspection du 26/10/2022</p> <p>Lors de la visite d'inspection, l'inspecteur a fortuitement découvert un hangar qui n'avait pas été présenté lors de l'inspection du 13 octobre 2022. Lors de l'inspection du 13 octobre 2022 l'inspection avait pourtant demandé à visiter l'ensemble du site et avait demandé, en fin d'inspection, confirmation que l'ensemble des locaux exploités avaient été visités.</p> <p>Dans le hangar, l'inspection a constaté la présence de fûts remplis de produits stockés hors de toute rétention, le sol du hangar n'étant pas imperméabilisé. Lors de la visite d'inspection l'exploitant a précisé que ces fûts étaient remplis de produits usagés qui</p>

auraient dû être évacués. Sur certains lots de fûts une étiquette indiquait une date. Une étiquette présentait la date du 13 avril 2021. (voir photos n°31 à 52)
