Rapport de l'Inspection des installations classées

Visite d'inspection du 10/06/2025

SECHE ECO INDUSTRIES

Installation de stockage de déchets non dangereux

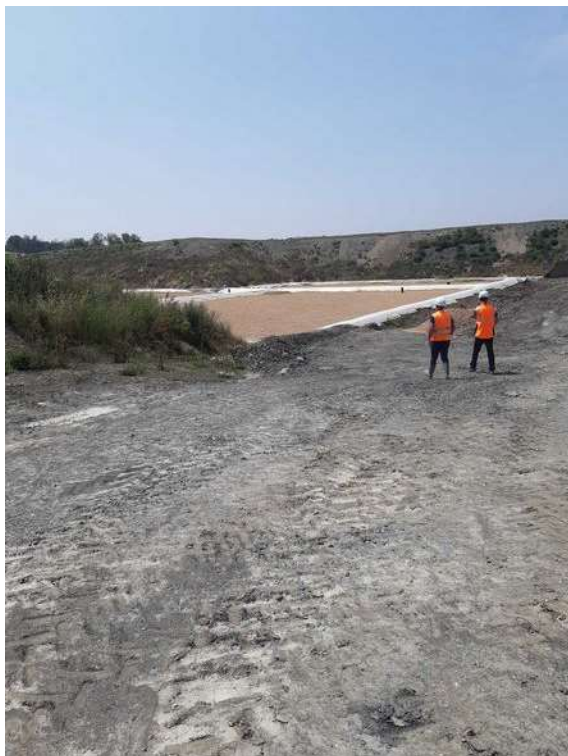
Alvéoles 1.3, 3.1 et 3.2

Les constats réalisés (uniquement visuels et couche drainante posée) n'appellent pas de remarque.

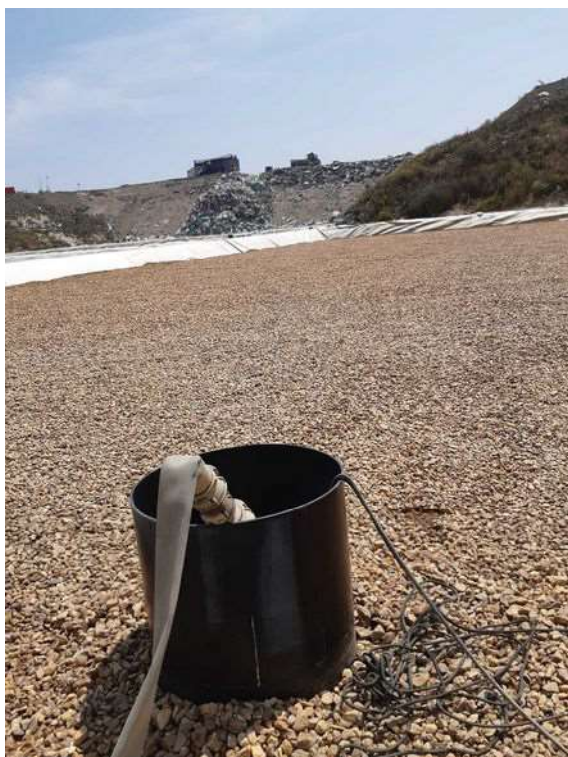
Puisard de l'alvéole 1.3

Le puits de collecte des lixiviats est situé au point bas de l'alvéole 1.3²².
