## **Rapport de l'Inspection des installations classées**

Visite d'inspection du 06/03/2026

#### **MACEO**

Références : DRIEAT/UD94/SRIC/PESSPVMO/AR/2026/N° 138GR  
Code AIOT : 0007408541

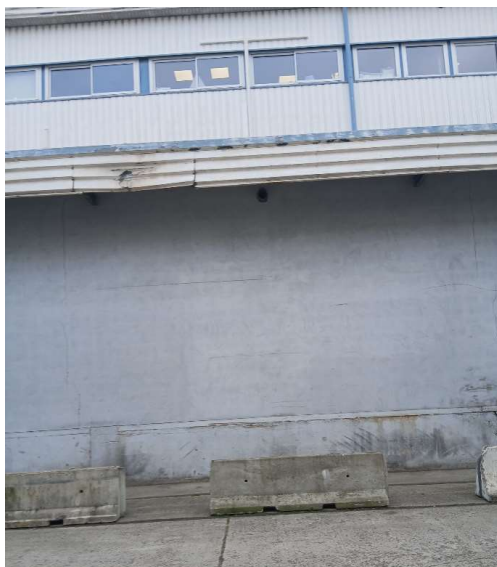
<b>Constats :</b>  Lors de la visite du site du 06/03/2026, l'inspection a constaté : <ol style="list-style-type: none"><li>1. que les locaux sont convenablement ventilés de manière à éviter la formation d'atmosphère explosives.</li><li>2. Que les purges des chambres de mûrissages, assurées par une ventilation mécanique d'une capacité supérieure à 900 m<sup>3</sup>/h, s'effectuent en hauteur, mais pas au niveau des quais de déchargement. Ils se font sur une rue adjacente. <b>Une photographie annexée au présent rapport permet de démontrer que ceux-ci ne sont pas au niveau des quais de chargement/déchargement.</b> L'exploitant, au droit des débouchés à l'atmosphère, a mis en</li></ol>

place des blocs de bétons et des panneaux indiquant l'interdiction de stationner afin d'empêcher en tout temps que des véhicules se garent. Ces consignes ont été communiquées au PC sécurité du MIN de Rungis par courriels.

3. **qu'aucun marquage au sol au niveau des grilles de quais n'est réalisé, ce qui est contraire aux prescriptions de l'article 2.1.1 de l'arrêté préfectoral du 23/09/2025.** L'exploitant a expliqué que des travaux de remplacement des enrobés bitumineux avaient eu lieu ce qui l'avait empêché de réaliser le marquage au sol. **Compte-tenu de l'implantation des débouchés à l'atmosphère, l'exploitant peut faire une demande d'aménagement des dispositions de l'article 2.1.1 de l'arrêté préfectoral si la mise en place des marquages au sol au niveau des grilles des quais n'est pas pertinente.**

Photographie illustrant l'emplacement des exutoires des chambres de mûrisseries, ne se situant pas sur les grilles de réception des quais. Des panneaux stationnement interdits sont rappelés et des blocs de bétons posés devant. La SEMMARIS a été avertie de ces mesures.

- de réaliser des marquages au sol au niveau des grilles des quais pour interdire le stationnement. Compte-tenu de l'implantation des débouchés à l'atmosphère, l'exploitant peut faire une demande d'aménagement des dispositions de l'alinéa 3 de l'article 2.1.1 de l'arrêté préfectoral si la mise en place des marquages au sol au niveau des grilles des quais n'est pas pertinente ;
- de mettre en place un extracteur d'air, fonctionnant en continu quand des employés sont présents dans la zone des mûrisséries, d'une capacité supérieure à 175 m<sup>3</sup>/h;
- de mettre à jour la procédure comportant les consignes de déclenchement manuel de l'extracteur d'air.

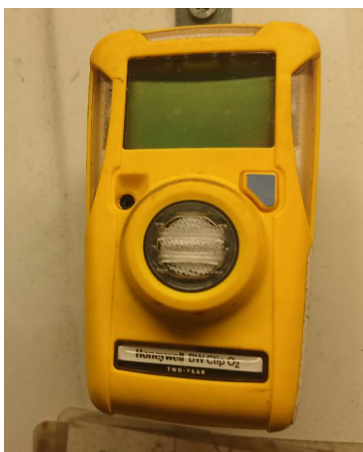
6. Le local de stockage des bouteilles d'Azéthyl dispose d'un détecteur d'appauvrissement en oxygène, **comme montré en annexe photographique.** Après vérification, celui-ci est bien paramétré à 17%. **Cependant, contrairement aux dispositions de l'article 2.1.1 de l'arrêté préfectoral susvisé, l'exploitant n'a pas mis en place au droit du local de stockage l'extracteur d'air prévu, d'une capacité supérieure à 175 m<sup>3</sup>/h.**

Dispositif de détection d'appauvrissement d'oxygène au droit des locaux de stockage des bouteilles d'Azéthy, calibré à 17 %.

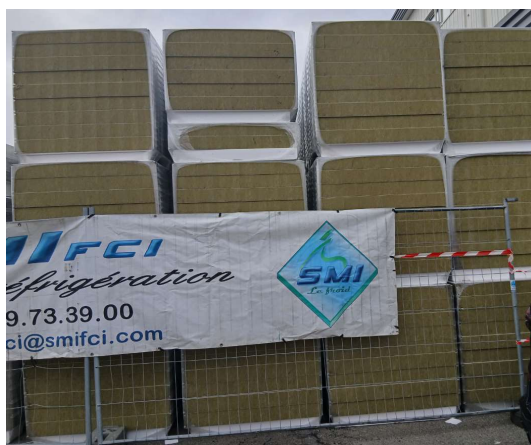
<b>Référence réglementaire</b> : Arrêté Ministériel du 14/12/2013, article 11.1.2
<b>Thème(s)</b> : Risques accidentels, Dispositions constructives
<p><b>Prescription contrôlée :</b></p> <p><b>1.2.</b> Dispositions constructives.  Les locaux à risque incendie présentent les caractéristiques de réaction et de résistance au feu minimales suivantes :  [...]  - les murs extérieurs sont construits en matériaux A2 s1 d0 (B s3 d0 pour les locaux frigorifiques s'ils sont visés par le dernier alinéa de l'article 11.2 ;  [...]</p>
<p><b>Constats :</b></p> <p>Lors de la visite d'inspection, l'exploitant a indiqué qu'il n'a pas été en mesure de mettre en place le doublage placoflam d'indice A2S1D0 sur les mûrisseries 25, 27 et 29. L'inspection a constaté que l'exploitant avait bien réalisé la commande de ces plaques, puisque ces dernières sont stockées à proximité du site au niveau d'un des quais de réception/livraison <b>comme montré dans l'annexe photographique du présent rapport.</b></p> <p>L'exploitant a indiqué que TECOBAT, le prestataire chargé de la livraison et de l'installation des plaques PLACOFLAM permettant à l'exploitant d'être conforme aux dispositions de l'article 11.1.2 de l'arrêté ministériel du 14/12/2013, sera en capacité d'achever les travaux dans un délai maximum de 3 mois.</p> <p><b>L'installation n'est pas conforme aux prescriptions de l'article 11.1.2 de l'arrêté ministériel du 14/12/2013.</b></p>

Photographie illustrant la réception des plaques type PLACOFLAM (A2S1D0), en attente de fixation au droit des locaux des chambres de mûrissages.

<p><b>Demande à formuler à l'exploitant à la suite du constat :</b></p> <p>L'exploitant doit se conformer aux dispositions constructives imposées par l'arrêté ministériel en achevant la mise en place des plaques PLACOFLAM prévues.</p>
<b>Type de suites proposées</b> : Avec suites
<b>Proposition de suites</b> : Demande d'action corrective
<b>Proposition de délais</b> : 3 mois
