Rapport de l'Inspection des installations classées

Visite d'inspection du 05/02/2026

MARTELL & CO

Références : 2026 106 UbD 16-86 Env
Code AIOT : 0007205819

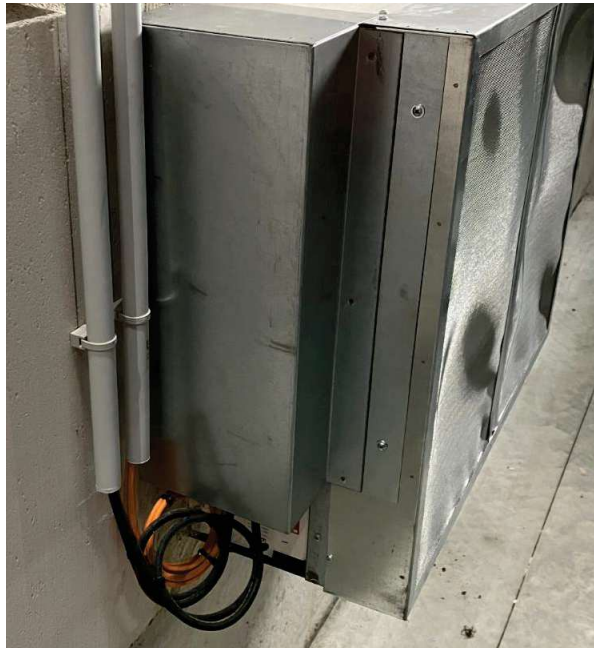
Sur la plaque associée à un clapet, il a été relevé que l'indice de protection de l'alimentation et des dispositifs électriques était IP 54. Ce qui n'est pas en phase avec l'attendu IP 68 de l'arrêté.

Suite à l'inspection précédente de mars 2025, de nombreux échanges ont eu lieu concernant l'écart observé. En dernier lieu par courriel du 05/12/2025, l'exploitant a indiqué les éléments suivants : « concernant les clapets CF des chais 17 et 18, le prototype de protection complémentaire sur les servomoteurs a été installé et validé par le bureau de contrôle ».

La modification a été validée par le bureau de contrôles Alpes Contrôles qui a produit une attestation datée du 20/11/2025 précisant que « la protection mise en œuvre sur les volets coupe-feu installés dans les murs en vue de conférer un IP 55 ; nous vous confirmons donc que la protection mise en œuvre sur le prototype dans le chai 18 permet de conférer l'IP 55 ».

L'inspection relève que la protection IP 55, exigée de façon conventionnelle pour les installations électriques dans les chais, est désormais acquise et permet de respecter le standard en termes de maîtrise des risques en lieu et place du critère IP 54 antérieurement observé.

Il est demandé à l'exploitant, sous trois mois de confirmer le niveau minimum de performance à atteindre en matière d'étanchéité du matériel électrique présents sur clapets coupe-feu des chais 17 et 18 (Cf pt de contrôle n°16).

Enfin suivant ce même délai, l'exploitant justifie que les protections des servomoteurs électriques des clapets coupe-feu des chais 17 et 18 ont bien été installées selon les règles de l'art pour garantir un indice de protection effectif qu'il a défini.
