## **Rapport de l'Inspection des installations classées**

Visite d'inspection du 20/06/2025

#### **VALEOR**

Références : D-UD83-2025-0310  
Code AIOT : 0006406316

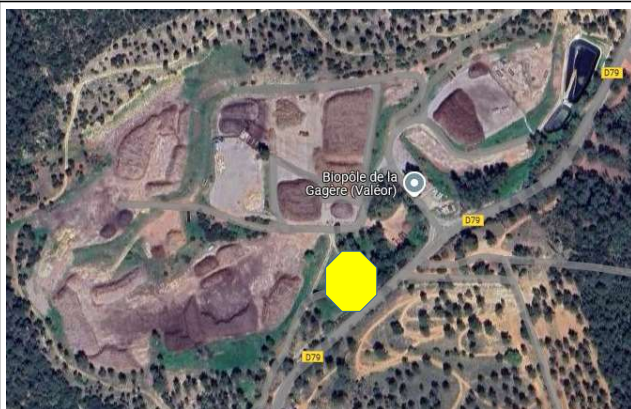
| <p><b>Constats :</b></p> <p>L'Inspection des Installations Classées (IIC) a constaté que du compost (matière conforme à la norme NFU 44 051) est entreposé en dehors des zones identifiées au dossier de demande d'enregistrement. L'espace occupé se trouve entre la limite de propriété côté RD 79 et la plateforme intermédiaire et le pont bascule.(cf. photos jointes au présent rapport). La situation n'est pas satisfaisante.</p> <p>Les modélisations flumilog (22/02/2024) ont permis d'établir des distances standard : <b>H = 4 m</b>, <b>S = 700 m<sup>2</sup></b>, distance andains-limites de propriétés = 24 m et distances inter andains = 5 m. Sur cette base théorique, l'exploitant a formé son personnel qui a été particulièrement réceptif au</p> |

Zone occupée par du compost en zone non autorisée

| <p><b>Demande à formuler à l'exploitant à la suite du constat :</b></p> <p><b>Demande d'action corrective:</b> D'ici au 15 juillet 2025, le compost entreposé sur une zone interdite est évacué ou déplacé sur des zones autorisées par le dossier d'enregistrement. Pour rappel, la taille des tas de compost ne doit pas excéder <math>700\text{ m}^2</math>.</p> <p><b>Observation:</b> Une hauteur de tas/andains de 4 m serait préférable au regard des dernières modélisations flumilog (22/02/2024).</p> |

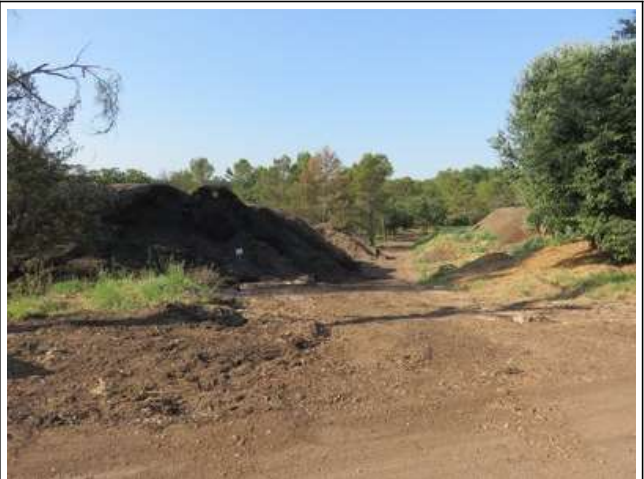
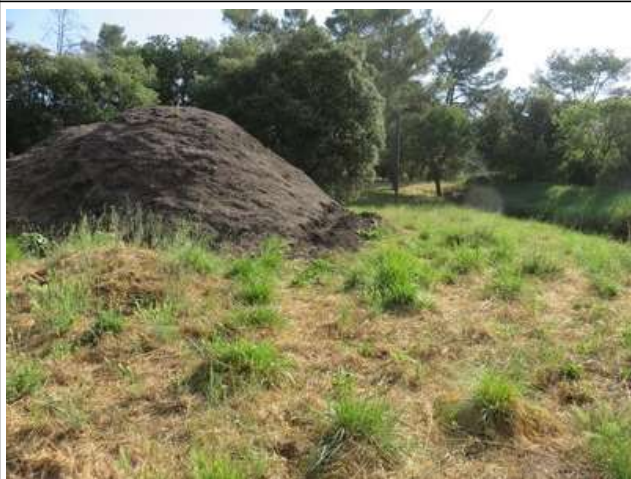
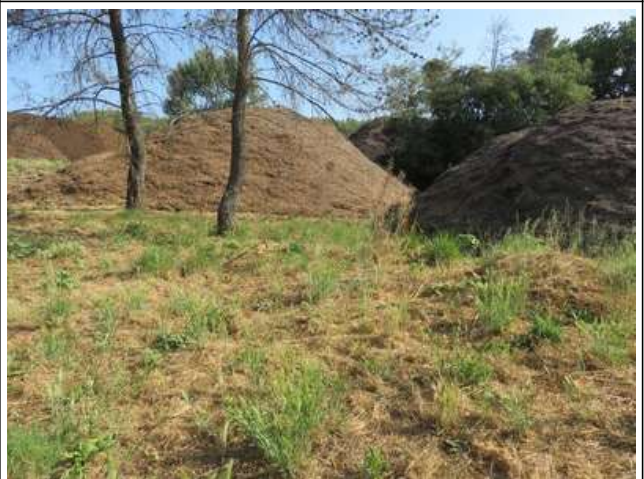
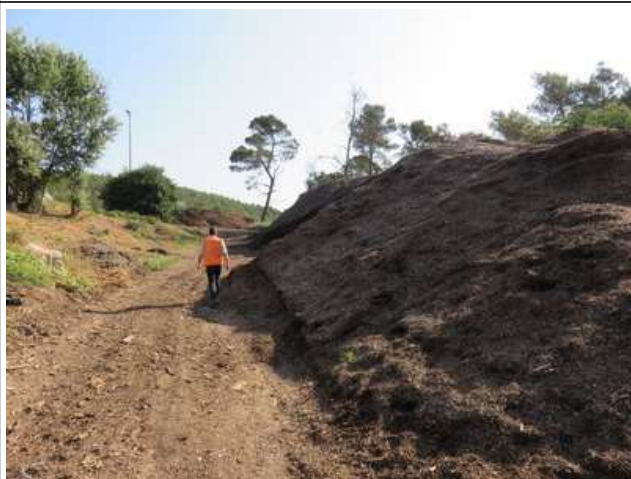
Tas entreposé à un endroit interdit

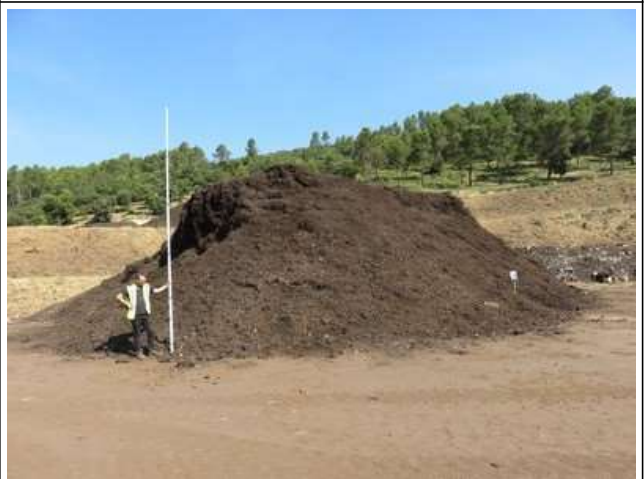
| <p>regard de l'interview de M. KREBS, agent d'exploitation. Il a parfaitement su restituer ces grandeurs caractéristiques. L'IIC l'a mis en situation de "création d'andain" pour apprécier la mise en pratique. Il a indiqué s'aider de repères physiques au sol et d'une règle télescopique, notamment pour la hauteur.</p> <p>L'IIC a procédé au contrôle de grandeurs caractéristiques de plusieurs andain et tas (60, 61 et 66) : distances interandains/tas, hauteur, emprise au sol. L'exploitant a participé en positionnant la règle télescopique afin d'en apprécier la hauteur. Les dimensions sont respectées. La situation est satisfaisante.</p> <p>La conformité au dossier d'enregistrement avait été rappelée par l'arrêté préfectoral de mise en demeure du 23/05/24 mais uniquement pour la taille des andains (<math>700\text{ m}^2 = (12\text{ m} \times 58\text{ m})</math> et <b>4,5 m de hauteur</b>). L'IIC a constaté des tailles d'andains de l'ordre de <math>700\text{ m}^2</math> et que <b>la hauteur varie entre 4 m et 5 m</b>. Cette situation est acceptable bien qu'une hauteur de 4 m serait préférable au regard des dernières modélisations flumilog (22/02/2024). L'article 6 de l'arrêté préfectoral du 23/09/22, rappelé par arrêté préfectoral de mise en demeure du 23/05/24, est respecté.</p> |

Contrôle de la hauteur avec la règle télescopique  
(hmax=5m)

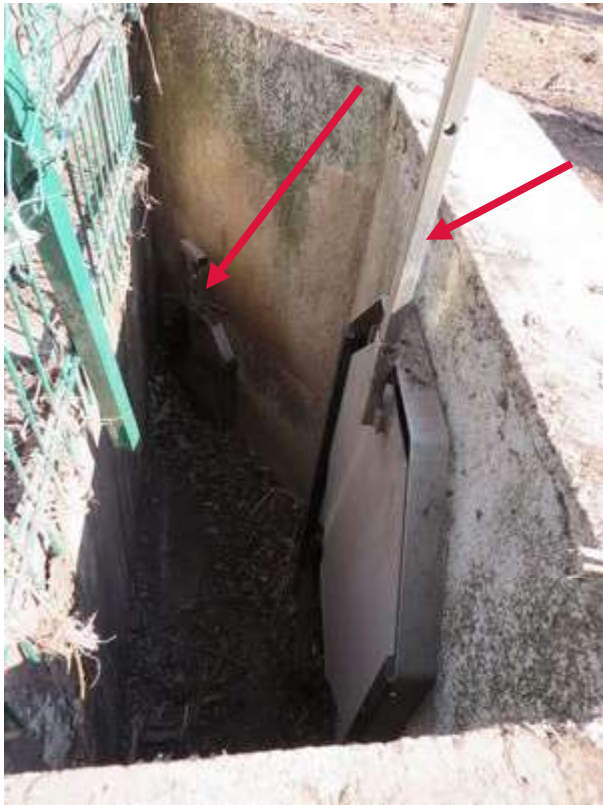
Le site dispose d'un bassin de collecte des eaux de ruissellement (A) et d'un bassin de confinement des eaux d'extinction (B). En fonctionnement normal, les éventuelles eaux s'écoulent vers le bassin (A) par un jeu coordonné de 2 vannes guillotine à fonctionnement manuel. En cas de sinistre, la vanne vers le bassin (A) est fermée et celle vers le bassin (B) est ouverte.

Pendant l'inspection, nous avons testé le bon fonctionnement de ces 2 vannes. L'IIC a constaté que la course des 2 vannes a été possible, toutefois elle a été freinée par la présence de débris de nettoyage (morceaux de bois, cailloux...). C'est satisfaisant.

Jeu de 2 vannes guillotines

- une fréquence d'essai pour le contrôle des vannes guillotine;
- un registre d'enregistrement des essais de bon fonctionnement des 2 vannes permettant de retenir les eaux en fonctionnement normal ou en cas de confinement des eaux d'extinction d'incendie;
- un nettoyage périodique (fréquence établie par l'exploitant) des fosses où se trouvent les vannes guillotine.

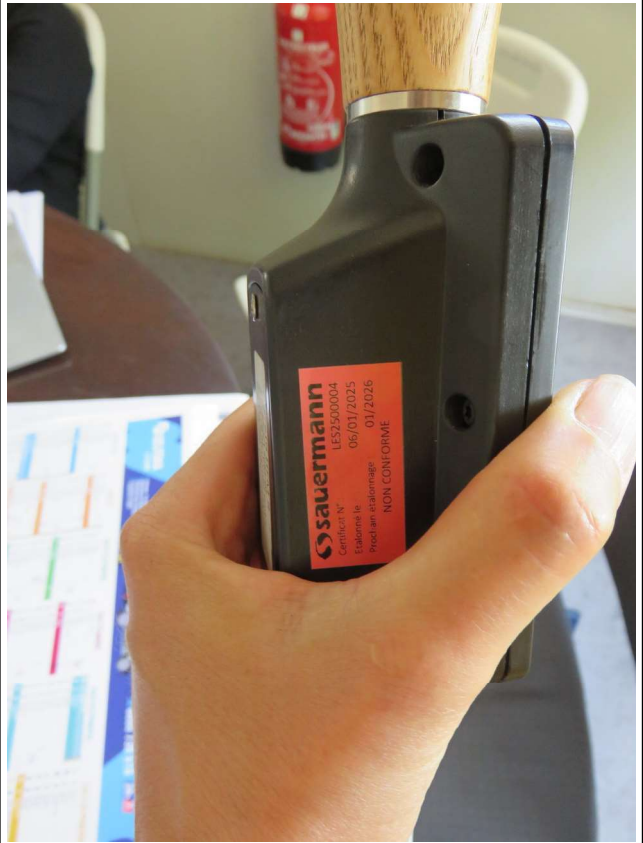
| <b>Constats :</b><br>L'IIC a contrôlé par sondage la traçabilité de 3 lots identifiés sur le site : 60, 61 et 66.<br>Les fiches de suivi de ces 3 lots comportent toutes les informations requises dont les dates de retournement et humidité. Les dispositions de l'article 30 de l'arrêté ministériel du 20/04/12 rappelées par l'arrêté préfectoral de mise en demeure du 23/05/24 (suivi humidité et retournement) sont désormais respectées.<br>En outre, les paramètres utiles à la surveillance du procédé de compostage (températures et humidité) sont mesurés avec une canne unique. Il est enregistré aux fiches de suivi des lots qu'une mesure par semaine en plusieurs points du tas/andain.<br>La longueur de la tige de la canne est suffisante pour faire des mesures à des profondeurs suffisantes pour le suivi ( $0,7\text{ m} < \text{profondeur} < 1,5\text{ m}$ ). Le responsable d'exploitation a décrit un protocole qui assure une représentativité des mesures sur l'andain. Les distances d'éloignement entre les points de mesures sont respectées. L'exploitant fait contrôler la canne annuellement.<br>L'IIC a constaté l'apposition d'une étiquette "non conforme" sur la canne. Interrogé sur les raisons qui justifient cette étiquette, l'exploitant a présenté le rapport remis par l'organisme (SAUERMANN). il conclut à des écarts et rapporte seulement 3 mesures sans fournir de graphique sur l'étendue de mesures de l'instrument. L'exploitant ne dispose pas d'une autre canne. Il existe un doute légitime sur les résultats des mesures de température et d'humidité. Ce n'est pas satisfaisant.<br>Pour autant, les analyses réalisées sur les lots précédemment contrôlés par la canne "non conforme" étaient conformes à la norme NFU-44051. |

Canne non conforme

| <b>Demande à formuler à l'exploitant à la suite du constat :</b><br><b><u>Demande d'action:</u></b> La fréquence de mesures de température pourrait être augmentée notamment dans la phase de fermentation afin de se rapprocher des bonnes pratiques indiquées à l'annexe I de l'AM 20/04/12. Le contexte météorologique local pourrait être également pris en compte.<br><b><u>Demande d'action corrective:</u></b> L'exploitant doit s'équiper d'une nouvelle canne disposant d'un |

certificat de contrôle métrologique conforme.

**Demande d'action corrective:** L'exploitant adressera pour au moins 5 lots, dont le lot 66, un tableau de mesures comparées, comportant 2 colonnes : une colonne pour la canne "non conforme" et une colonne pour la nouvelle canne conforme.
