## **Rapport de l'Inspection des installations classées**

Visite d'inspection du 24 juin 2024

#### **BOUREAU**

Le présent rapport rend compte de l'inspection réalisée le 24 juin 2024 dans l'établissement BOUREAU implanté Lieu dit Le Magoulot Parcelles ZI 7pp, ZI 8pp, ZI 9 52120 Lanty-sur-Aube. Cette partie « Contexte et constats » est publiée sur le site internet Géorisques (<https://www.georisques.gouv.fr/>).

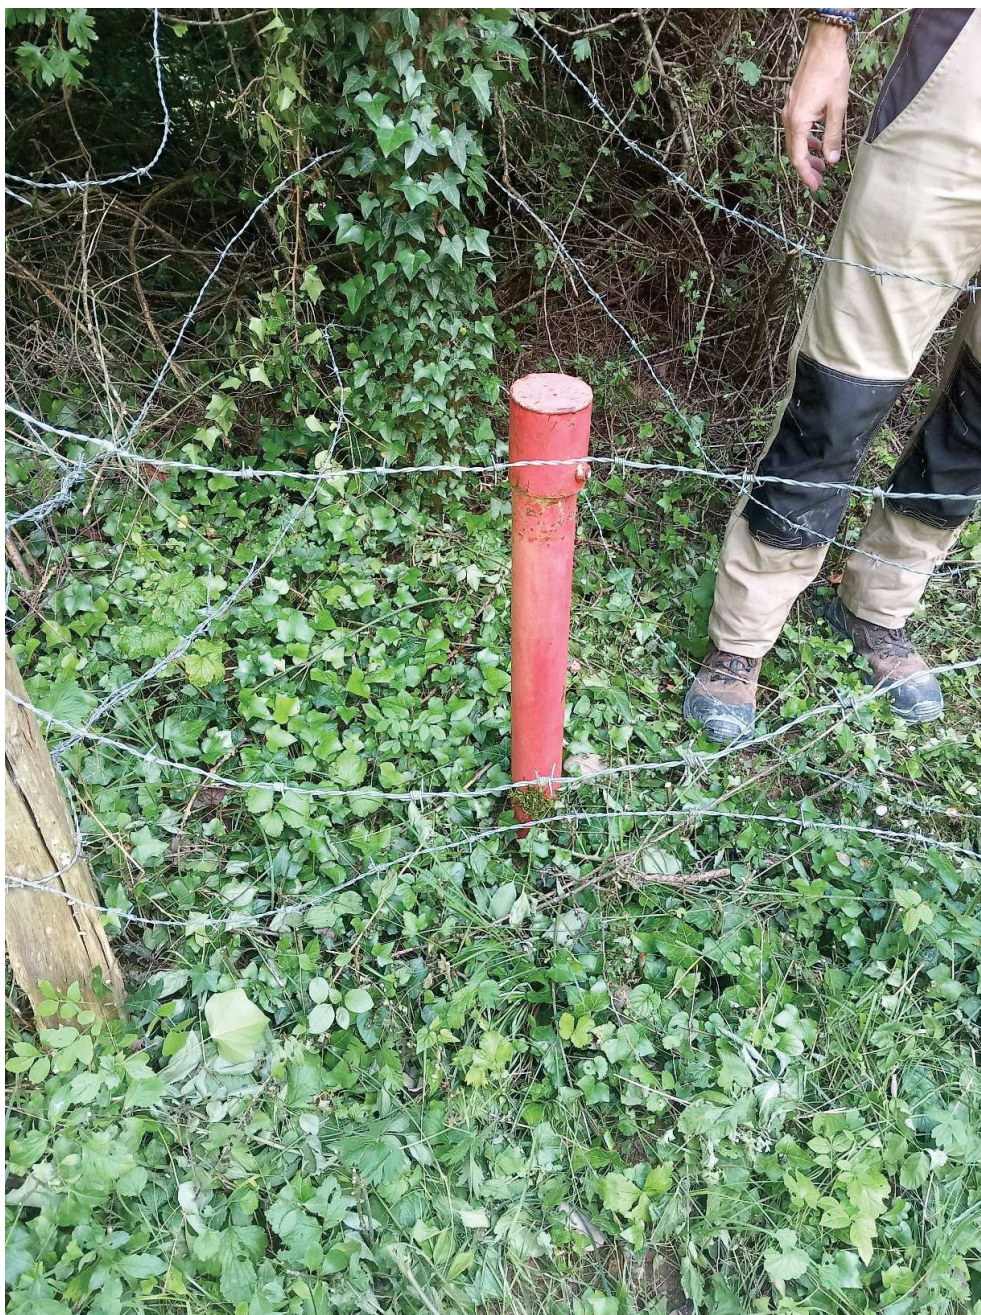
**Annexe 1**

<b>Constats :</b> Lors de la visite, l'exploitant nous indique que certains piézomètres ayant servi à la réalisation de l'étude d'impact pour le projet d'extension de la carrière, ont probablement été détruits par l'exploitant agricole lors des actions de fauche. Un des piézomètres concernés est le piézomètre N°5 servant à réaliser les analyses de suivi de la qualité des eaux souterraines. L'exploitant nous indique qu'un piézomètre existant, pourrait convenir (photographie en annexe 1) : le piézomètre n°6 . En effet, celui-ci était utilisé pour la réalisation des analyses de suivi de la qualité des eaux lors de l'exploitation de la carrière précédente. Le piézomètre n°5 se situe en aval du sens d'écoulement de la nappe, tout comme le piézomètre n°6 , à environ 60 / 80 m plus au Sud Est du piézomètre détruit. Considérant qu'il se situe au même niveau circulatoire de la nappe, ce piézomètre peut remplacer celui détruit, et n'entraînera donc pas d'irrégularités dans l'homogénéité des futures analyses. Une carte de situation est transmise par l'exploitant le jour de la visite (annexe 2 du présent rapport). Compte tenu que ces prescriptions sont inscrites dans l'arrêté d'autorisation en cours, il convient de modifier les articles suivants de l'arrêté préfectoral n°52-2024-02-00048 du 08 février 2024 par voie d'arrêté préfectoral complémentaire : art 5.4.1 et 5.4.2

Photographie du piézomètre existant nommé n°6

Le piézomètre n°6 proposé par l'exploitant remplacera le piézomètre n°5 détruit. Cette modification doit être prescrite par voie d'arrêté préfectoral complémentaire.
