## **Rapport de l'Inspection des installations classées**

Visite d'inspection du 11/03/2025

**SAUR**

Références : D-UD83-2025-0383  
Code AIOT : 0006414162

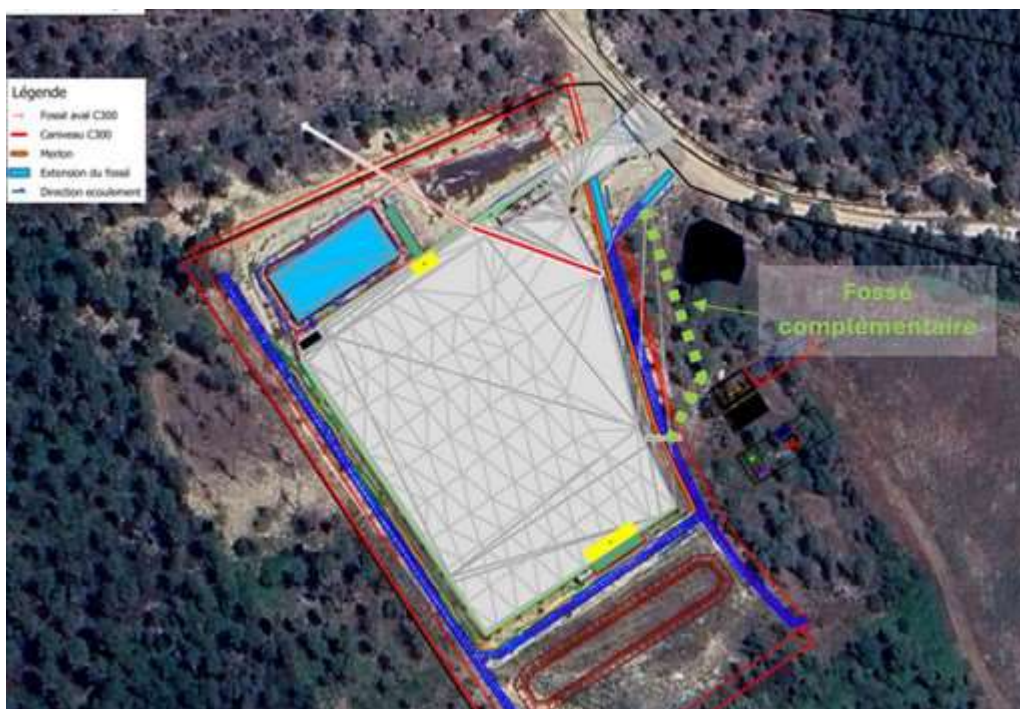
- **Conformément à l'article 2. b. :** dans un délai de trois jours, des mesures techniques ont été mises en œuvre pour supprimer tout risque de colmatage du fossé périphérique. L'exploitant a procédé au curage intégral de son réseau le 13 novembre 2024. Lors de la visite d'inspection, il est constaté que :

- le réseau périphérique est curé (représenté en bleu sur le schéma ci-dessous) ;
  - un fossé complémentaire, situé à l'entrée du site (représenté en pointillés verts sur le schéma ci-dessous), permet une première collecte des eaux de ruissellement externes ;

- le talus en amont du fossé est décapé sur 15 cm, jusqu'à la couche rocheuse, afin d'empêcher le ravinement de la terre vers le fossé périphérique.

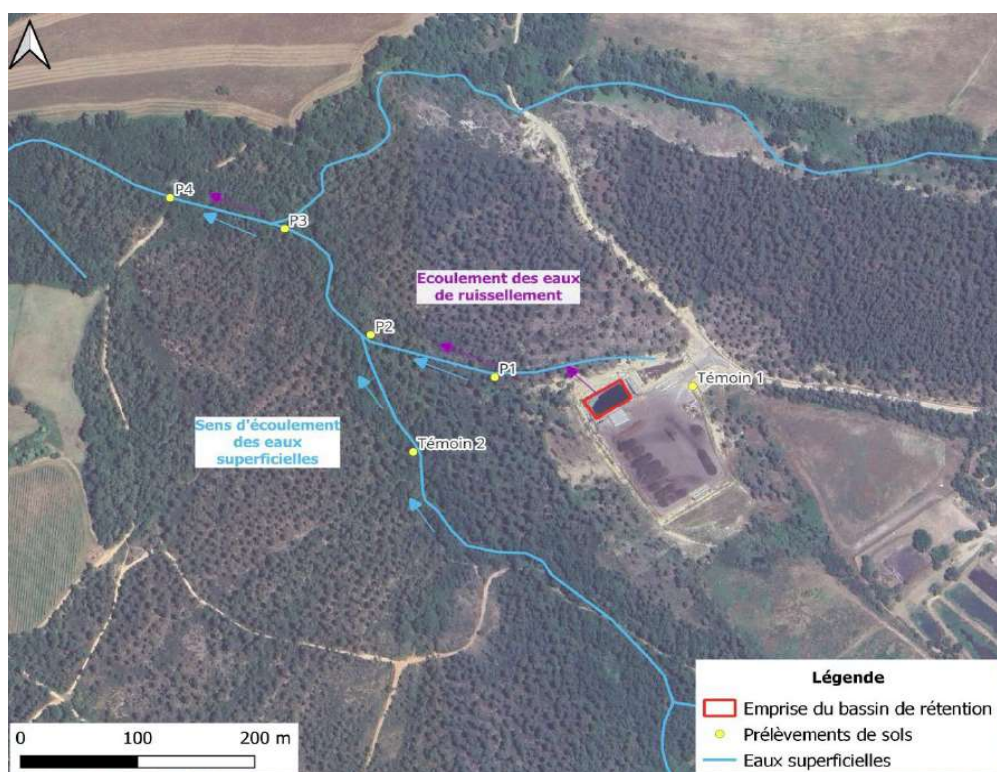
- **Conformément à l'article 2. c et e. :** Dans un délai de trois jours, des prélèvements de sols et d'eaux superficielles ont été réalisés par un organisme tiers compétent, afin d'évaluer l'impact des pollutions sur les milieux récepteurs. Un bureau d'études externe est intervenu le 8 novembre 2024 pour effectuer ces prélèvements conformément au plan d'échantillonnage ci-dessous :

Selon le rapport du bureau d'étude, aucun impact lié au débordement des eaux de la lagune n'est mis en évidence sur les sols, à l'exception de traces d'azote sur le point de mesure en aval immédiat du bassin, qui s'atténue en aval.

- La présence de cuivre, baryum, nitrites, nitrates est mise en évidence dans les eaux superficielles, à des concentrations supérieures aux valeurs de référence, et en diminution le long du cours du ruisseau jusqu'à des niveaux acceptables réglementairement. Ces composés étant détectés mais à des niveaux inférieurs au niveau de quantification dans les eaux de ruissellement contenues dans la lagune, leur présence dans le milieu naturel ne paraît pas liée au débordement de cette dernière.
- La présence de COT dans les eaux de la lagune expliquerait les concentrations supérieures aux valeurs de références dans le milieu naturel. Ces concentrations diminuent en aval jusqu'à un niveau acceptable réglementairement. Il est à noter que le témoin 2, situé hors emprise du déversement présente également une teneur en COT supérieure aux valeurs seuils.

En conclusion, on observe, uniquement sur la station P1 dans le ruisseau, les résultats d'une incidence du déversement sur les eaux superficielles (zinc et azote), mais à des teneurs relativement faibles, en diminution vers l'aval et non constitutives d'un impact notable sur la qualité du cours d'eau. Le ruisseau présente une bonne capacité auto-épuration.

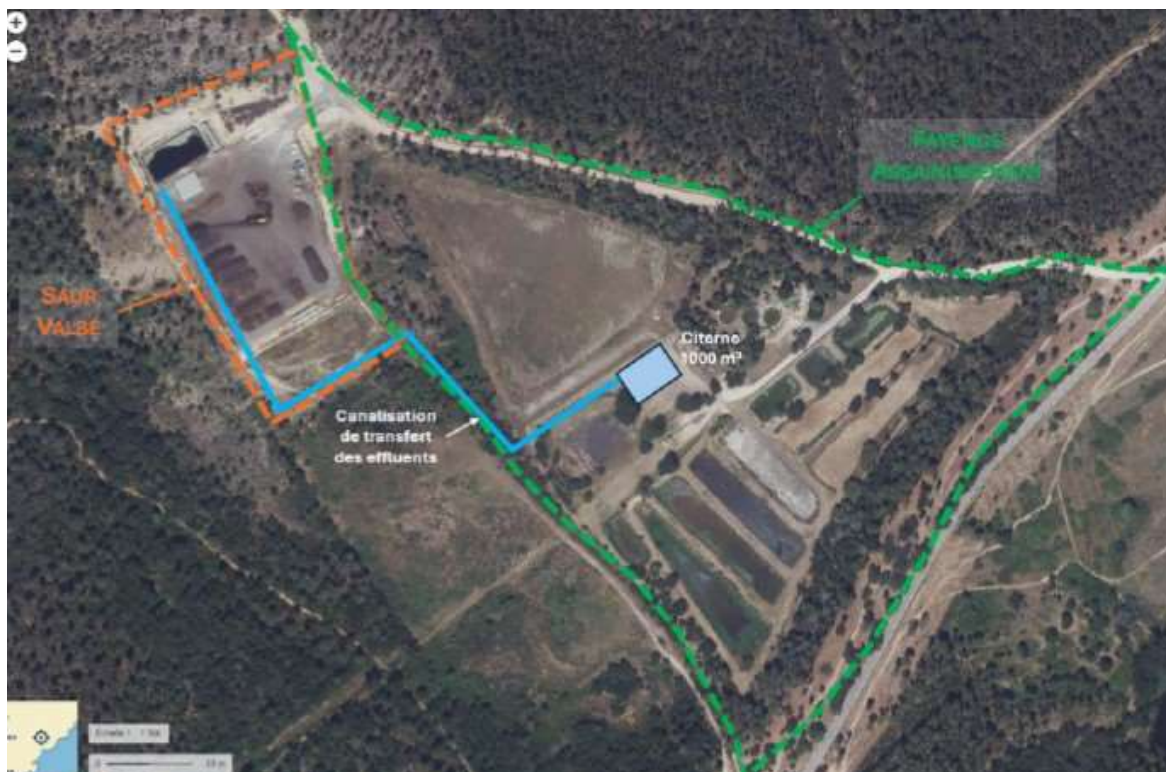
- **Conformément aux articles 2. d., f. et g. :** L'ensemble des études concernant le dimensionnement ouvrages et la gestion des eaux pluviales internes et externes du site a été produit dans les délais impartis. La solution retenue est la suivante (confer plan ci-dessous) :
  - installation de la citerne 1 000 m<sup>3</sup> sur la zone située entre les lagunes de traitement du site Fayence Assainissement et la parcelle dédiée à l'épandage des effluents traités ;
  - mise en place d'une canalisation de transfert et d'une motopompe dédiée à poste fixe pour la vidange de la lagune (50 m<sup>3</sup>/h à 10 bars – dimensionnement tenant compte des pertes de charge associées à la longueur de tuyauterie et au dénivelé, et permettant d'assurer la vidange du bassin en 48 heures maximum) ;

- Évacuation des effluents, suivant la période de l'année et la capacité d'accueil des différents exutoires, notamment :
  - Épandage suivant le plan actuellement en vigueur – capacité de 2 500 m<sup>3</sup>/an. Une étude complémentaire est attendue afin d'identifier les possibilités d'extension du plan d'épandage ;
  - Transfert des effluents de la citerne 1 000 m<sup>3</sup> vers les lagunes de traitement de Fayence Assainissement de manière gravitaire (tuyau souple) ;
  - Station d'épuration du Luc-en-Provence : capacité d'évacuation de 1 000 m<sup>3</sup> par an (1camion par semaine) ;
  - Site de traitement OREDUI-SARPI à Grasse : capacité d'évacuation de 30 m<sup>3</sup>/jour.

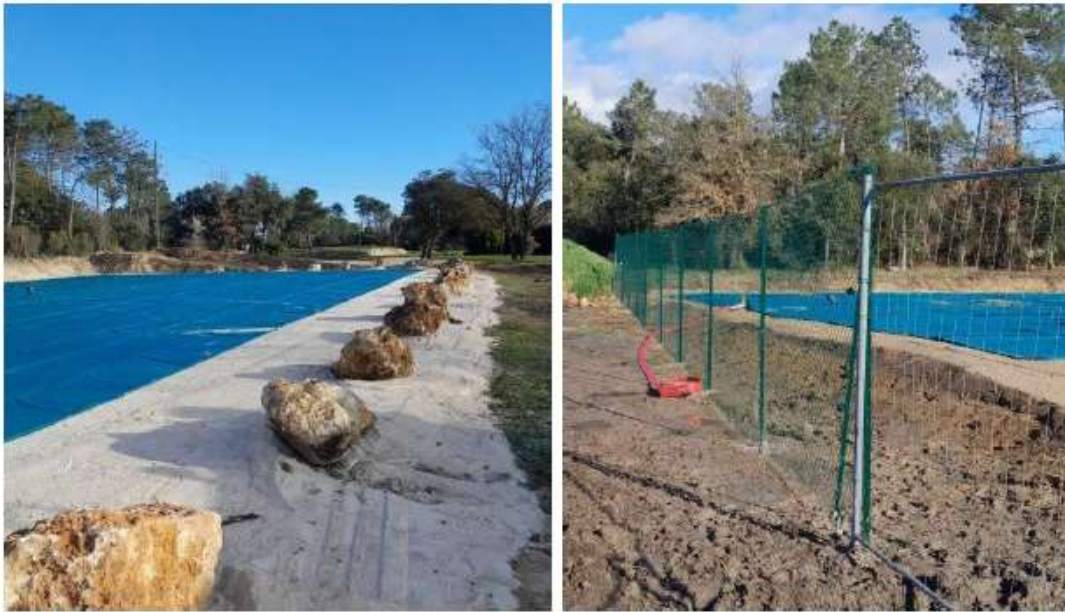
**Citerne souple 1 000 m<sup>3</sup>**

- d'une citerne souple de 1 000 m<sup>3</sup> sur le site ICPE voisin Fayence Assainissement ;
- d'une canalisation de transfert fixe en acier galvanisé (diamètre 80 mm) reliant les deux sites ;
- d'une motopompe dédiée à poste fixe, permettant d'assurer la vidange du bassin en 48 heures maximum.

Lors de la visite d'inspection, il est constaté que l'intégralité des dispositions visées supra sont réalisées et que le test effectué concernant la motopompe et le transfert vers la citerne 1 000 m<sup>3</sup> s'est révélé concluant. De plus, la procédure rédigée décrit les mesures techniques et organisationnelles de gestion des effluents sur le site, relatives au suivi et à la surveillance des ouvrages (surveillance du niveau d'eau dans le bassin), aux modalités d'évacuation des effluents et à l'entretien des ouvrages.
