Rapport de l'Inspection des installations classées

Visite d'inspection du 11/06/2025

ARCELORMITTAL FRANCE

Code AIOT : 0006206205

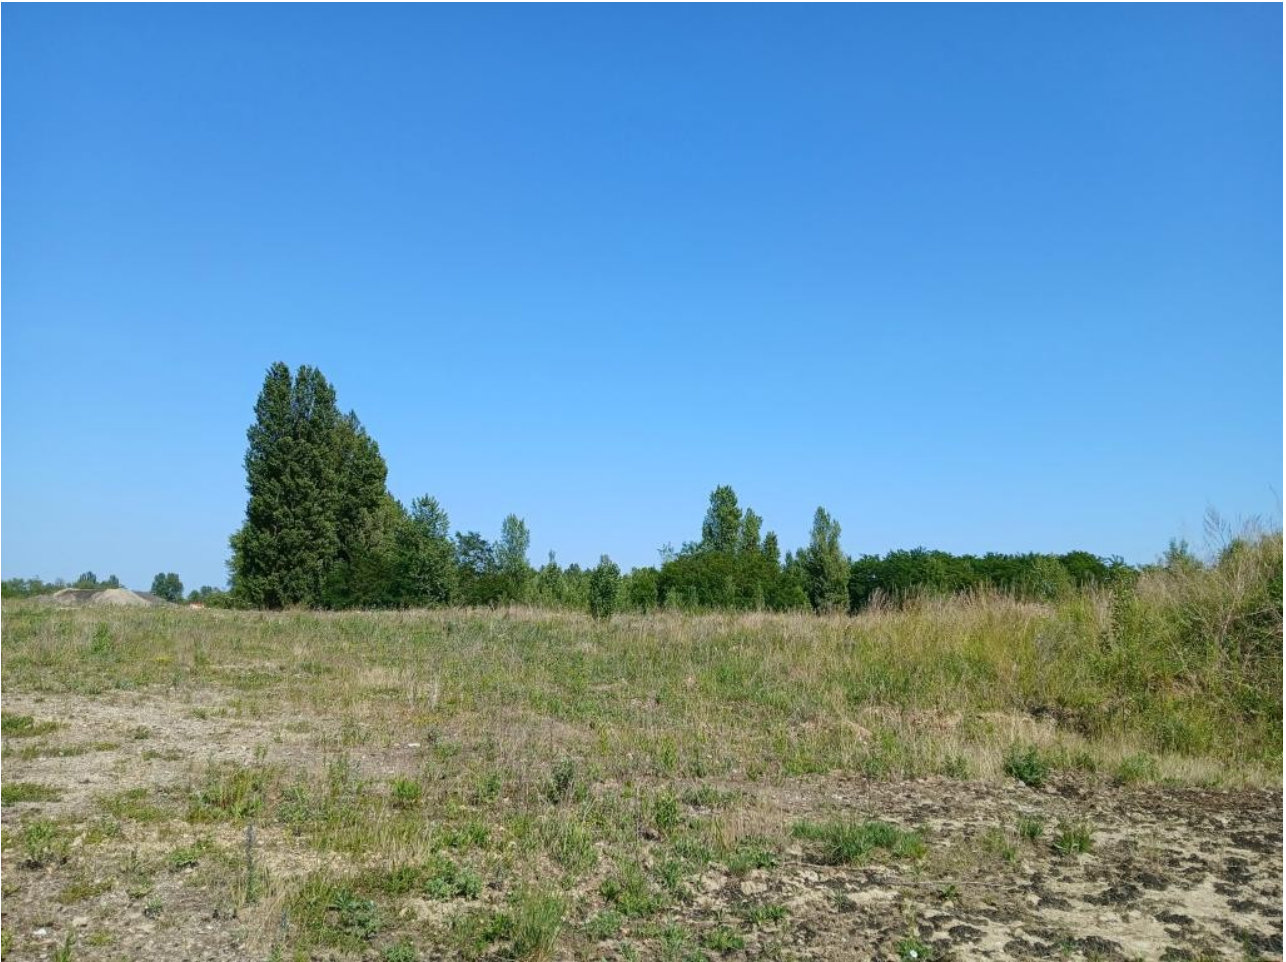
N°2 : Travaux de réhabilitation

L'inspection a constaté lors de la visite que le site est végétalisé et arboré, en particulier au droit du stock de matériaux fins.

L'inspection invite l'exploitant à faire réaliser une évaluation de la situation faunistique et floristique du site avant le démarrage des travaux, et le cas échéant, de définir des mesures pour éviter, réduire et/ou compenser les impacts des travaux.
