Rapport de l'Inspection des installations classées

Visite d'inspection du 01/03/2024

SUEZ R&V Nord-Est

- SUEZ R&V Nord-Est
- Fasanengaerten - Im Grossen Wald - Stangenwald - Waisenweg - 67270 MUTZENHOUSE
- Code AIOT : 0006700114
- Régime : Autorisation
- Statut Seveso : Non Seveso
- IED : Non

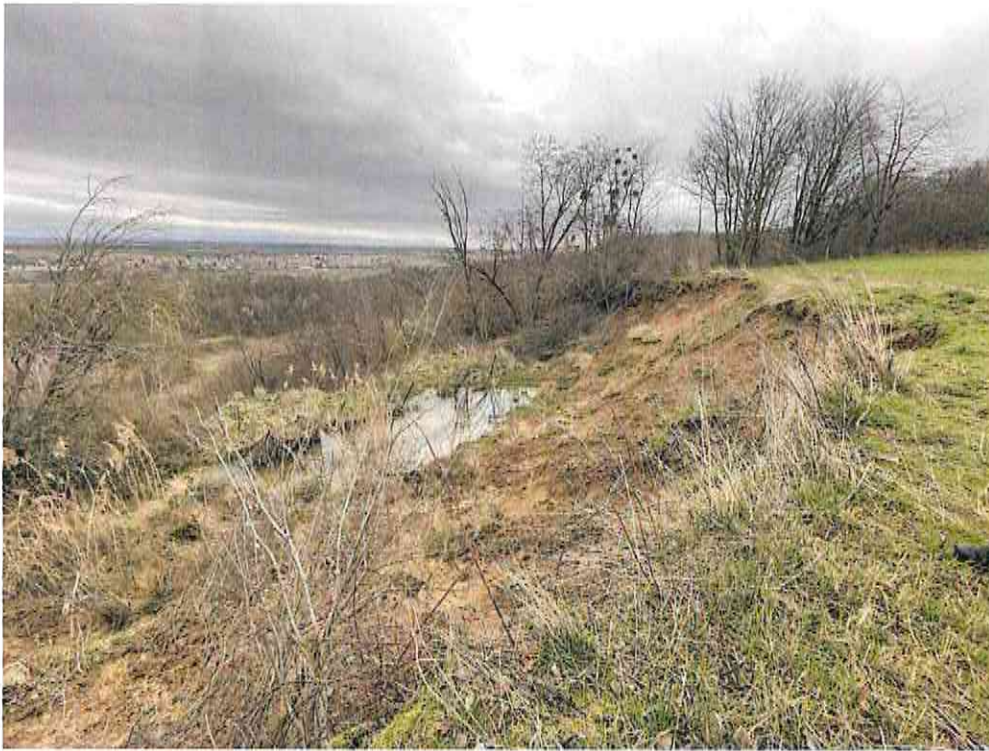
Photo n°1

Constats : Lors de la visite, l'inspection constate un glissement de terrain récent au niveau du front de taille de la carrière au sud du site (cf photos 1 à 3 en annexe). Cet événement constitue un incident d'exploitation. L'exploitant n'a pas informé l'inspection de la survenue de l'accident. L'exploitant n'a pas adressé à l'inspection de rapport d'incident. Compte tenu du récent glissement de terrain constaté lors de la visite du 01/03/2024, il est attendu que l'exploitant produise un rapport d'incident.
Type de suites proposées : Avec suites
Proposition de suites : Mise en demeure, respect de prescription
Proposition de délais : 2 mois

- la localisation des piézomètres ;
 - précisant les limites cadastrales.
- 2) Le rapport d'incident lié au glissement de terrain constaté le jour de la visite ;

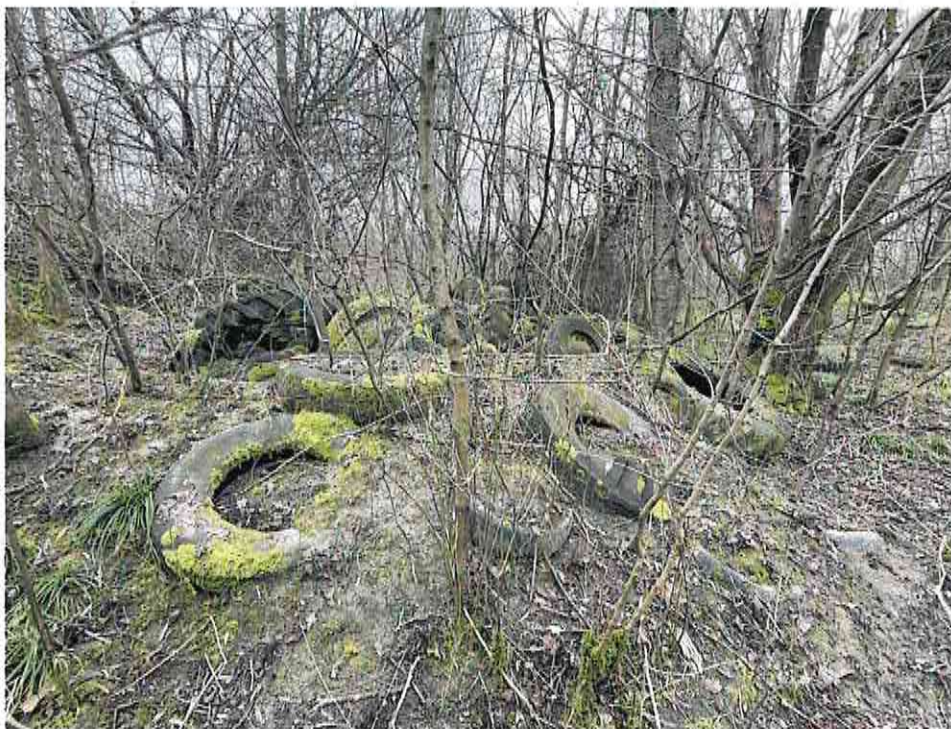
Photo n°4

Référence réglementaire : Arrêté Préfectoral du 04/11/1975, article 4.4
Thème(s) : Autre, /
Prescription contrôlée : «(...) En fin d'exploitation de la carrière celle-ci sera débarrassée de tout dépôt ou installations fixes. »
Constats : Lors de la visite, l'inspection constate des dépôts de pneus et de ferraille sur site (cf photos 4 à 6 en annexe). Il est attendu au plus tôt que l'exploitant retire ces déchets présents sur le site.

- 4) La preuve de la réalisation des travaux visant à garantir l'intégrité de la clôture ;
- 5) la preuve du retrait des pneus et autres déchets constatés sur le site lors de la visite ;

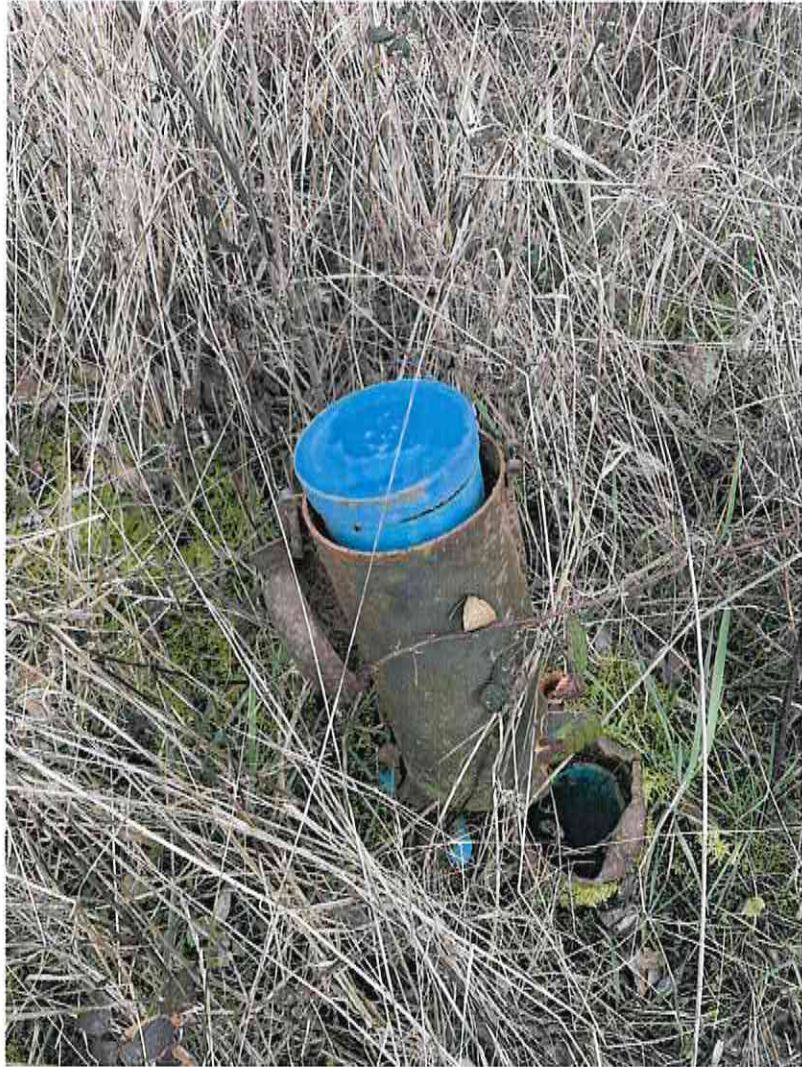
Photo n°7

Référence réglementaire : Arrêté du 11/09/2003, article 8
Thème(s) : Risque accidentel, prévention des glissements de terrain
Prescription contrôlée : «Un capot de fermeture ou tout autre dispositif approprié de fermeture équivalent est installé sur la tête du sondage, forage, puits ou ouvrage souterrain conservé pour prélever à titre temporaire ou permanent des eaux souterraines ou pour effectuer leur surveillance. Il doit permettre un parfait isolement du sondage, forage, puits ou ouvrage souterrain des inondations et de toute pollution par les eaux superficielles. En dehors des périodes d'exploitation ou d'intervention, l'accès à l'intérieur du sondage, forage, puits, ouvrage souterrain est interdit par un dispositif de sécurité. »
Constats : Lors de la visite, l'inspection constate qu'un piézomètre, situé à l'aval du site, à proximité du portail d'entrée est détérioré (cf photo n°7). L'exploitant doit effectuer les réparations nécessaires et mettre en place un dispositif de sécurité afin d'interdire l'accès à l'ouvrage par des tiers.
