## **Rapport de l'Inspection des installations classées**

Visite d'inspection du 11/01/2022

#### **AUTOPIECES 37**

Cessation d'activité du centre VHU

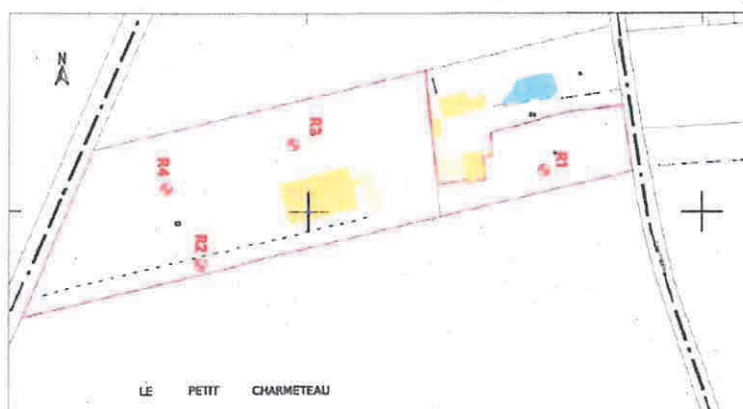
La société Compétence Géotechnique a réalisé un total de 4 sondages sur le site jusqu'à une profondeur maximale de 1,2 mètres sur l'ensemble des traceurs susmentionnés (HCT, HAP, ETM, PCB, COHV. BTEX).

Le plan d'investigation sur les sols est présenté sur le plan suivant :

- des anomalies modérées et ponctuelles en Arsenic au droit du sondage R2 (45 mg/kg de MS), et en Chrome sur chacun des échantillons prélevés au droit du sondage R3 (100 mg/kg de MS) ;
- une trace non négligeable de HCT (C10-C40) sur l'échantillon R3 prélevé entre 0,5 et 0,8 mètre de profondeur, à hauteur de 420 mg/kg de MS. Cette trace concerne des hydrocarbures totaux relativement légers à composantes gazeuses. Elle reste inférieure à la limite d'acceptation en ISDI, fixée à ce jour à 500 mg/kg de MS. Par ailleurs, le 2e échantillon prélevé entre 1-1,2 mètres ne

- une très légère trace ponctuelle de HAP sur l'échantillon R3 prélevé entre 0,5 et 0,8 m de profondeur, à hauteur de 0,096 mg/kg de MS. Cette trace reste largement inférieure à la limite d'acceptation des terres en ISDI, fixée à ce jour à 50 mg/kg de MS.

Aucune source de pollution dans les sols n'est retenue au droit du site à l'issue du diagnostic réalisé.

Aucune analyse d'eau des eaux souterraines n'ayant été réalisée, l'inspection demande à l'exploitant que le dossier de cessation d'activité soit complété d'une analyse de l'eau contenue dans le puits sur, au minimum, les paramètres HCT, HAP, Métaux, Pb, Chrome hexavalent, PCB, COHV, BTEX et qu'une interprétation des résultats soit réalisée au regard des guides et référentiels en vigueur.
