## **Rapport de l'Inspection des installations classées**

Visite d'inspection du 21/05/2025

#### **Citivia**

Références : 25-260\_LG/AR  
Code AIOT : 0006705090

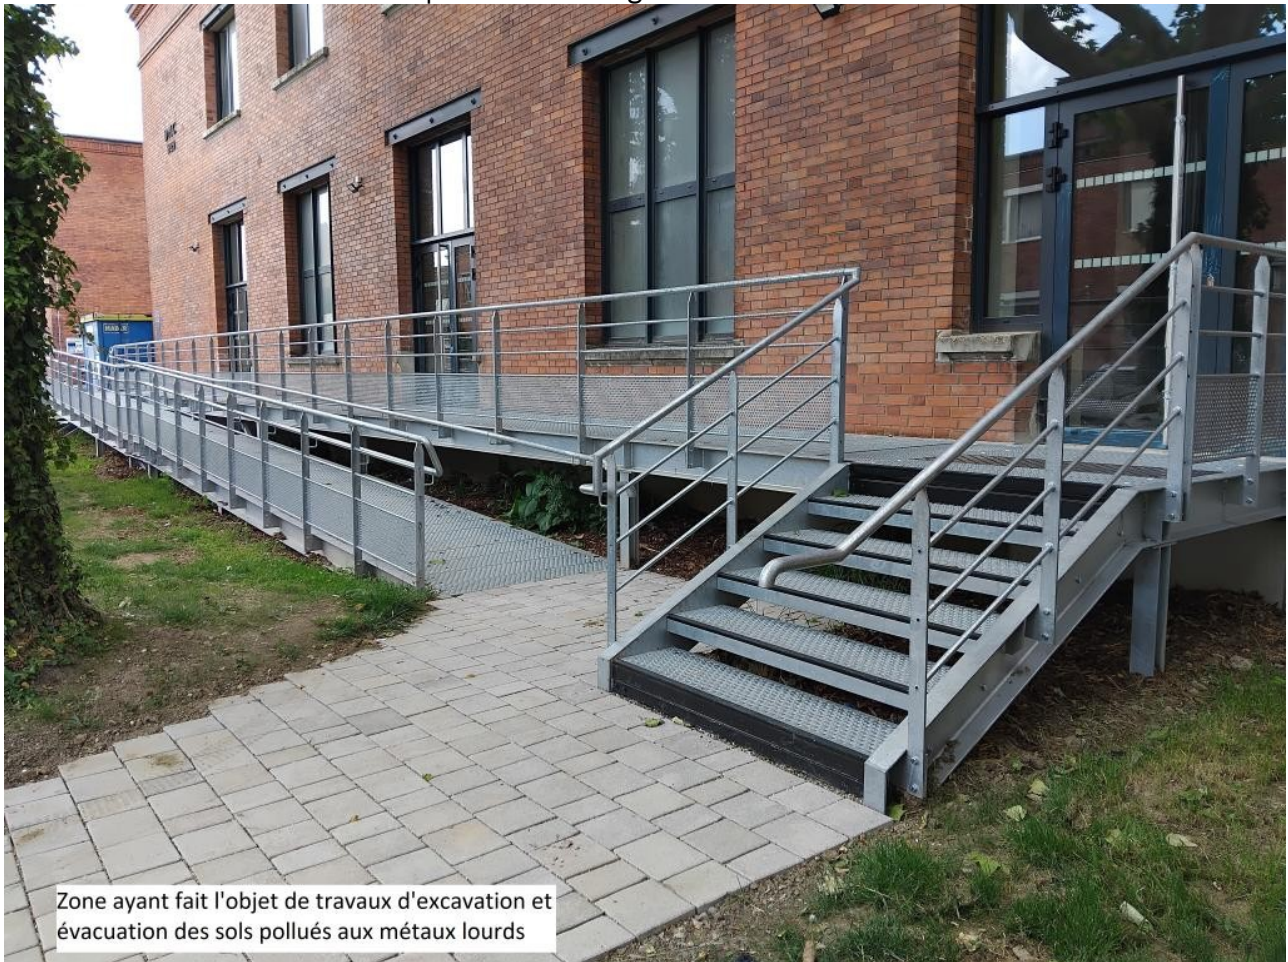
N°3 : Réhabilitation du site - compatibilité à l'usage futur

La zone a ensuite été remblayée par des terres d'apport saines (matériaux de remblai et terre végétale). Lors de la présente inspection, il a été constaté qu'un escalier et une rampe d'accès au bâtiment sont désormais en place sur cette zone.
