## **Rapport de l'Inspection des installations classées**

Visite d'inspection du 09/03/2022

#### **PORCHER INDUSTRIES**

56 chemin du Loup  
38300 ECLOSE BADINIERES

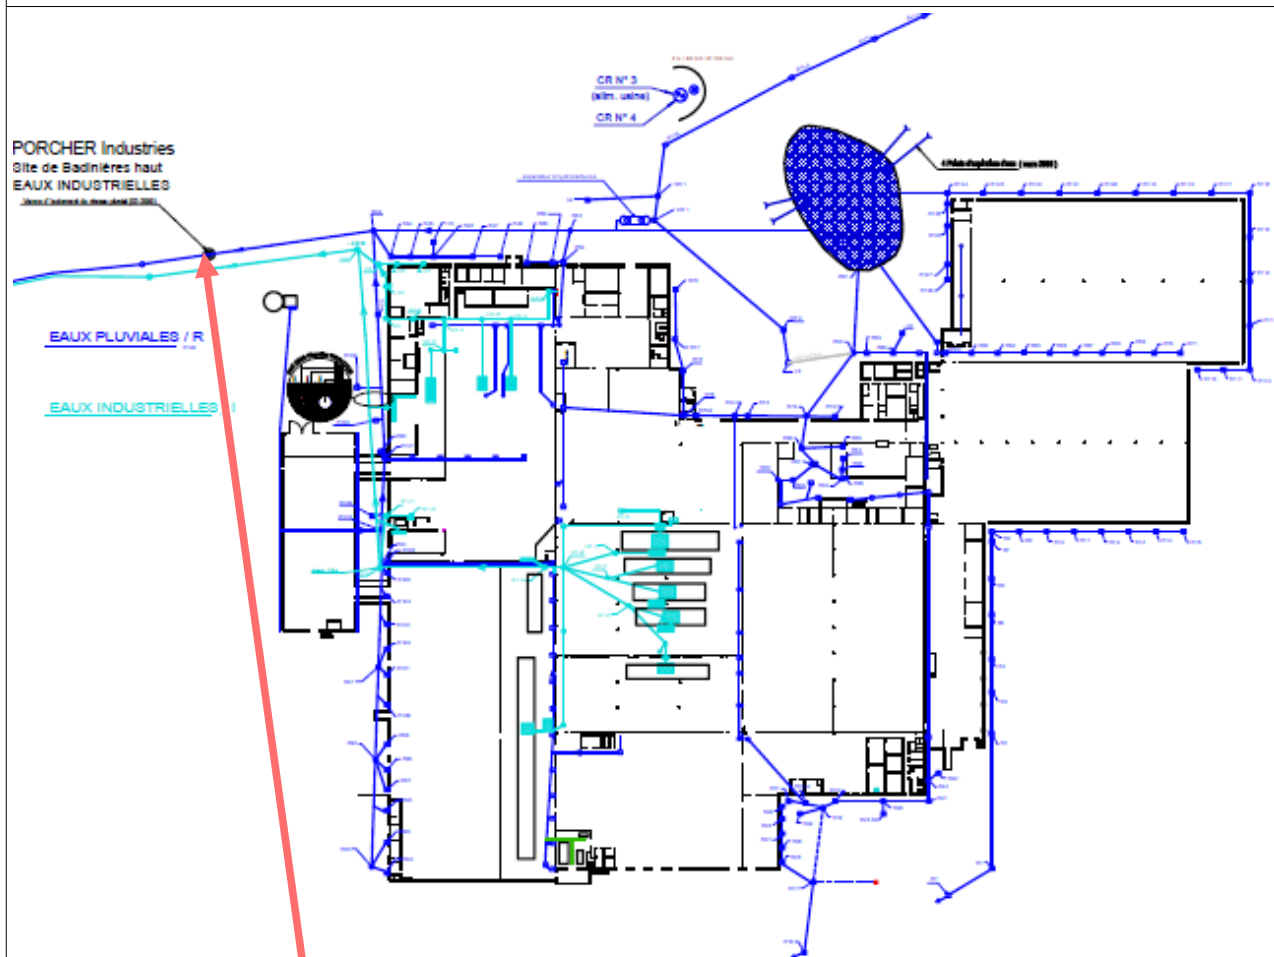
| <b>Constats :</b><br>Le plan des réseaux de collecte des eaux est disponible et date du mois de mars 2015. C'est satisfaisant.<br>L'IIC note que les eaux de ruissellement sur les surfaces imperméabilisées associées aux quais PL sont rejetées au milieu naturel sans prétraitement de type séparateur d'hydrocarbures alors que les surfaces dévolues aux VL disposent d'un tel équipement. Au vu des travaux nécessaires à la mise en conformité (bassin de confinement), PORCHER INDUSTRIE devrait améliorer son mode de collecte et prétraitement. |

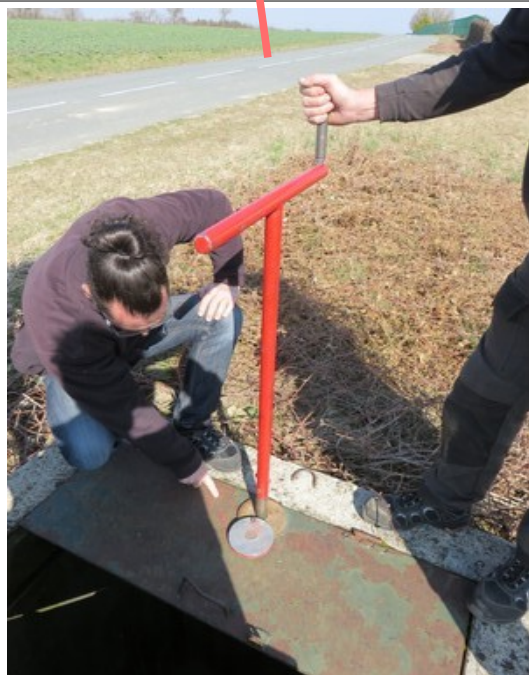
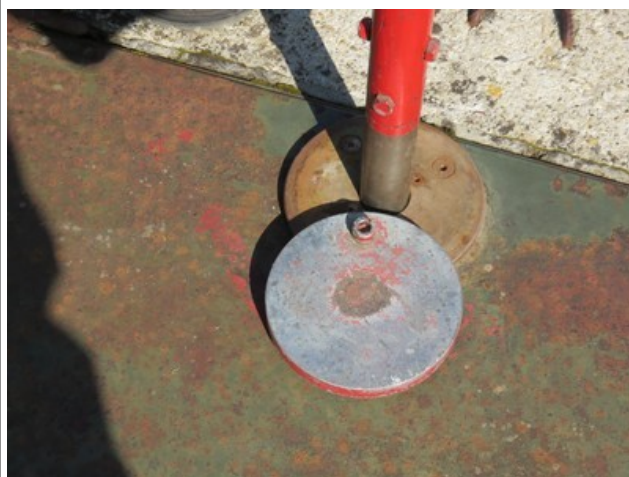
Sens de rotation de la clé en T qui actionne la fermeture de la vanne guillotine située à plusieurs mètres dans la trappe de visite / au niveau de la canalisation des eaux pluviales

| <b>Constats :</b><br>Un volume de 2700m3 pour confiner les eaux d'extinction d'un éventuel sinistre est prescrit à l'article 4.3.11 de l'AP 13/12/12. Ce volume n'existe pas. Ce n'est pas acceptable. L'IIC propose de rappeler par voie d'arrêté préfectoral de mise en demeure la prescription précitée.<br>A ce jour seule la voirie VL et une partie de la voirie PL fait l'objet d'un mode de confinement au regard de la topographie locale. Les volumes de rétention VL (420 m3) et PL (720 m3) ont été calculés par la société SURFALP dans le cadre de l'étude de danger de la demande d'autorisation d'exploiter de 1999. Ils devront faire l'objet d'une nouvelle étude pour être prise en compte dans le calcul de la capacité totale à confiner. Une vanne guillotine manuelle est actionnable grâce à un clé en T pour confiner ces volumes. Cette vanne est située en dehors des limites de propriété de l'établissement. La clé en T est facilement accessible dans un atelier de maintenance dont une des issues de secours ouvre vers le parking VL.<br>PORCHER INDUSTRIE réalise l'entretien de cette vanne guillotine (Facture OSIS du 22/10/21). Selon M. PONSARD Frédéric (technicien de maintenance), qui accompagne le prestataire, l'entretien comprend l'ouverture et la fermeture complète .<br>Selon notre observation sur site, la pente naturelle du terrain est à l'opposé du confinement partiel du site (parking VL) ce qui contribuerait à générer une pollution du milieu par ruissellement vers la RN85<br>Lors de l'inspection, l'IIC et les représentants de PORCHER INDUSTRIE ont conclu d'une part que l'article 4.3.11 de l'AP 13/12/12 n'est pas respecté, et d'autre part qu'en première intention un délai de 20 mois semblait suffisant pour consulter des prestataires compétents (1) pour apprécier la pertinence du volume prescrit à l'aulne des guides D9 et D9A, et (2) pour définir et réaliser le chantier qui impacte la voirie (modifications de réseaux enterrés + pente naturelle à prendre en compte). |

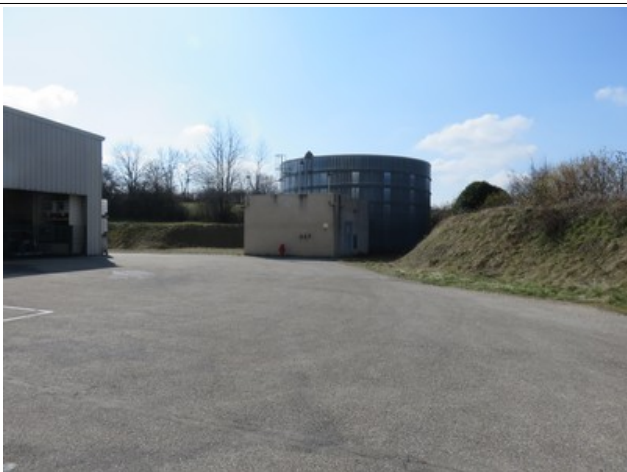
| <b>Constats :</b><br>Le site dispose de 7 poteaux privés qui sont alimentés par la réserve en eau de 950m <sup>3</sup> et qui sont répartis dans le site. Des extincteurs adaptés aux risques et des RIA sont répartis sur le site. L'IIC a consulté le plan qui synthétise l'implantation des moyens de défense incendie.<br>Le bâtiment de stockage des emballages dispose d'un sprinklage.<br>L'organisme de vérification du sprinklage avait fait des observations avec des demandes d'actions dans son rapport du 7/1/22. PORCHER INDUSTRIE a pris en compte les demandes et mandaté des prestataires pour lever les demandes.<br>Les vérifications de ces moyens datent de moins de 6 mois. C'est satisfaisant. | |
| Cuve de sprinklage de 950 m <sup>3</sup> | Bassin Paysager comptabilisé comme réserve d'eaux incendie de 1000m <sup>3</sup> |

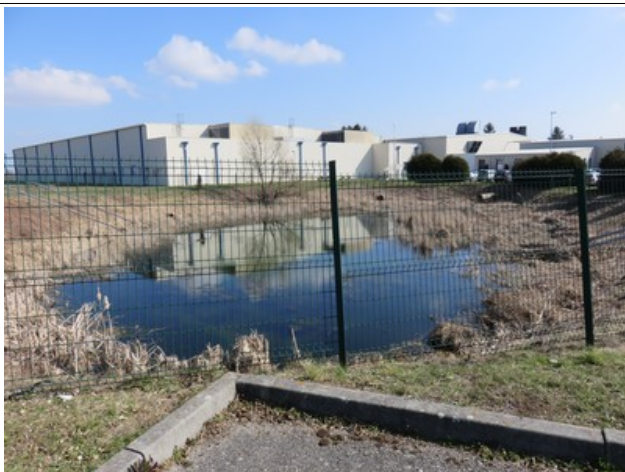
| <b>Constats :</b><br>Le site dispose d'un bassin paysager (côté parking VL=chemin du Loup) qui peut être utilisé comme réserve en eau d'extinction d'un volume de 1000m <sup>3</sup> . 2 points de pompage sont prévus et équipés à cette fin.<br>L'IIC a constaté la présence du bassin dont l'accès est sécurisé (clôture en place). En revanche, il est particulièrement encombré par des végétaux et le niveau d'eau semblait inférieur à un niveau de remplissage "normal".<br>Le cuve de sprinklage de 950m <sup>3</sup> sert à l'extinction automatique installée dans le bâtiment des emballages mais aussi à l'alimentation du rideau d'eau et des poteaux incendie privé.<br>Pour compléter le dispositif 2 poteaux incendie public sont disponibles en périphérie du site.<br>Il est prescrit que les poteaux incendie doivent fournir 900m <sup>3</sup> /h pendant 2 heures soit au total 1800m <sup>3</sup> . Les volumes cumulés de la cuve sprinklage et du bassin paysager portent à 1950 m <sup>3</sup> (=1000+950) le volume d'eau disponible. C'est satisfaisant. |
