## **Rapport de l'Inspection des installations classées**

Visite d'inspection du 06/03/2026

**OLLIER S.B.T.M.**

Références : UID4243-DSSP-026-080  
Code AIOT : 0100041045

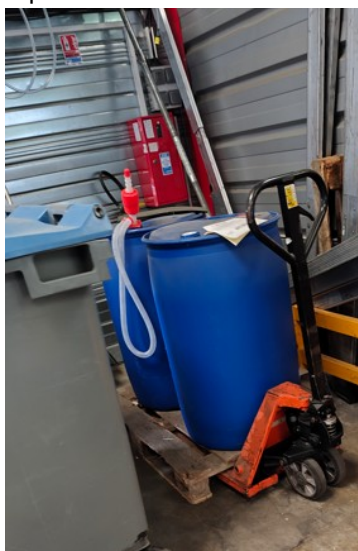
Les trappes de désenfumage ne sont pas facilement accessibles (bât Ollier 4).

Veiller à leur accessibilité.

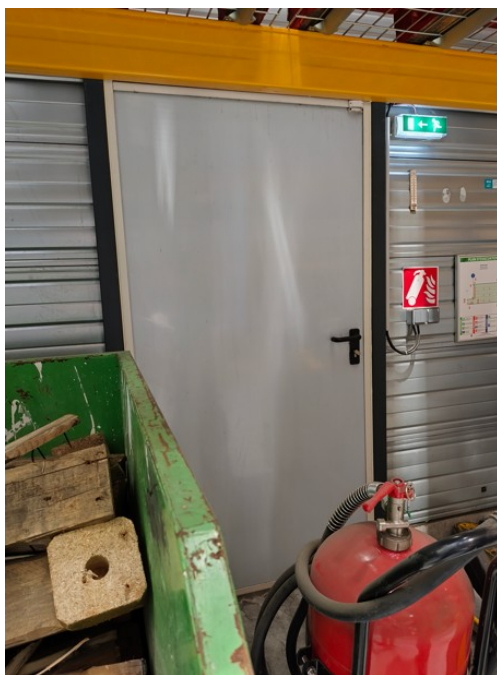
Le BAES de l'issue de secours n'est pas visible de loin (photo ci-dessous non représentative de la problématique de visibilité constatée au cours de la visite).

L'accessibilité de l'issue de secours est rendue compliquée du fait de la présence de nombreux objets devant celle-ci.

Apporter les modifications nécessaires et en rendre compte à l'inspection des installations classées.

**Proposition de délais :** 1 mois pour l'accessibilité et 3 mois pour la visibilité du BAES
