## **Rapport de l'inspection des installations classées**

Visite d'inspection du 16/06/2026

**GÉORISQUES**  
**ROQUETTE FRERES**  
ROUTE DU RHIN  
67930 Beinheim

Contrôle suite à l'incident du 05/06/2026 suite à une fuite d'eau sur la canalisation enterrée DN 1000 et à l'incendie du 06/06/2026 à l'amidonnerie de blé sur le séchoir Son (« Swiss Combi ») et sur le filtre (HG200) son enrichi au bâtiment moulin.

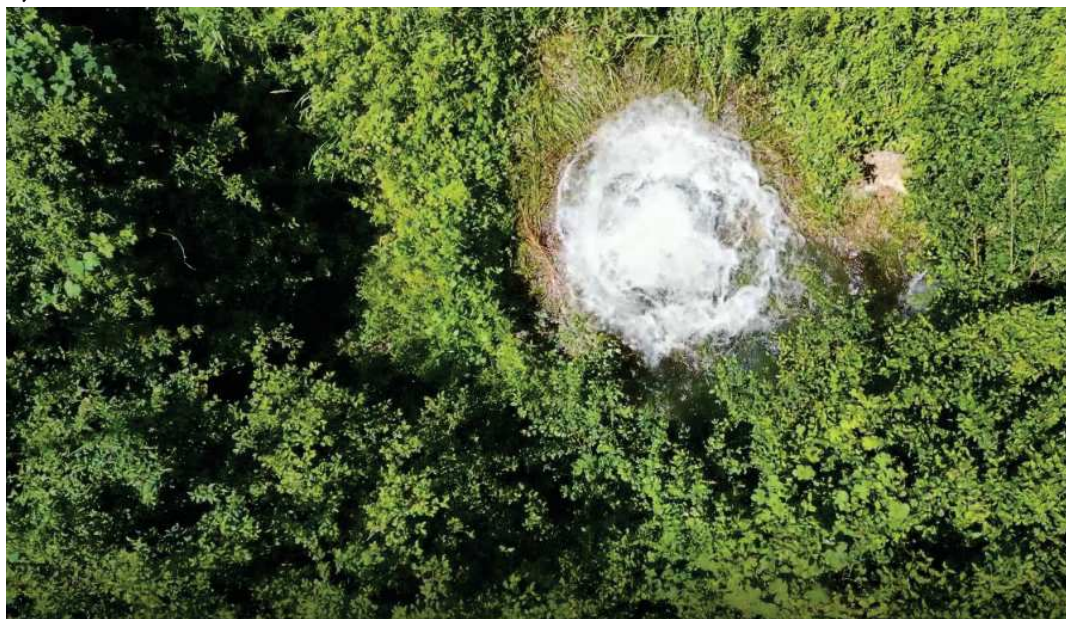
Dès le vendredi 05/06/2026 vers midi, l'exploitant a constaté une fuite d'eau sur notre canalisation enterrée, rejetant les eaux de refroidissement du secteur éthanolerie vers la Darse. La fuite se situe à l'extérieur du site, entre la piste cyclable et l'usine, dans la zone forestière, dans l'herbe. L'exploitant a été informé par un riverain de la fuite d'eau visible.

Photographie de la fuite sur la canalisation de rejet des eaux de refroidissement (source : Roquette, le 06/06/2026)

L'accident provient d'une perte de confinement de la canalisation enterrée, liée au gonflement de l'argile suite aux fortes variations climatiques de ces jours précédents l'incident.

Les eaux de la fuite ont été déviées vers un bras mort, présent dans la zone forestière.

Les travaux d'excavation, réalisés le 17/06/2026, ont mis en évidence une fissure longitudinale sur deux tronçons, soit 12 m. Par conséquent, l'exploitant a remplacé la canalisation DN 1000 sur 12 m, avec un apport de gravier sur 2 m de part et autre. Le redémarrage des process mis à l'arrêt a eu lieu le 18/06/2026. Ces opérations ont permis un retour à un fonctionnement normal des rejets.

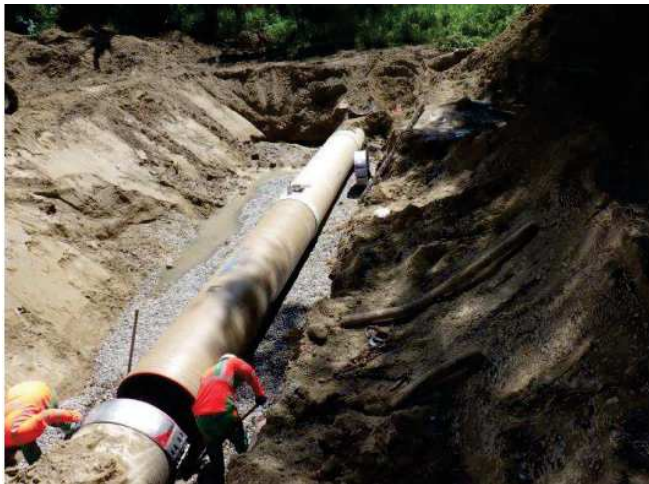
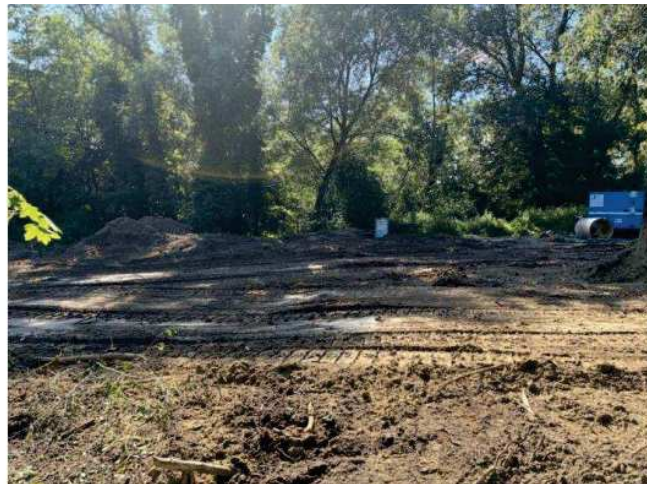
Photos des travaux (source : Roquette, le 18/06/2026)

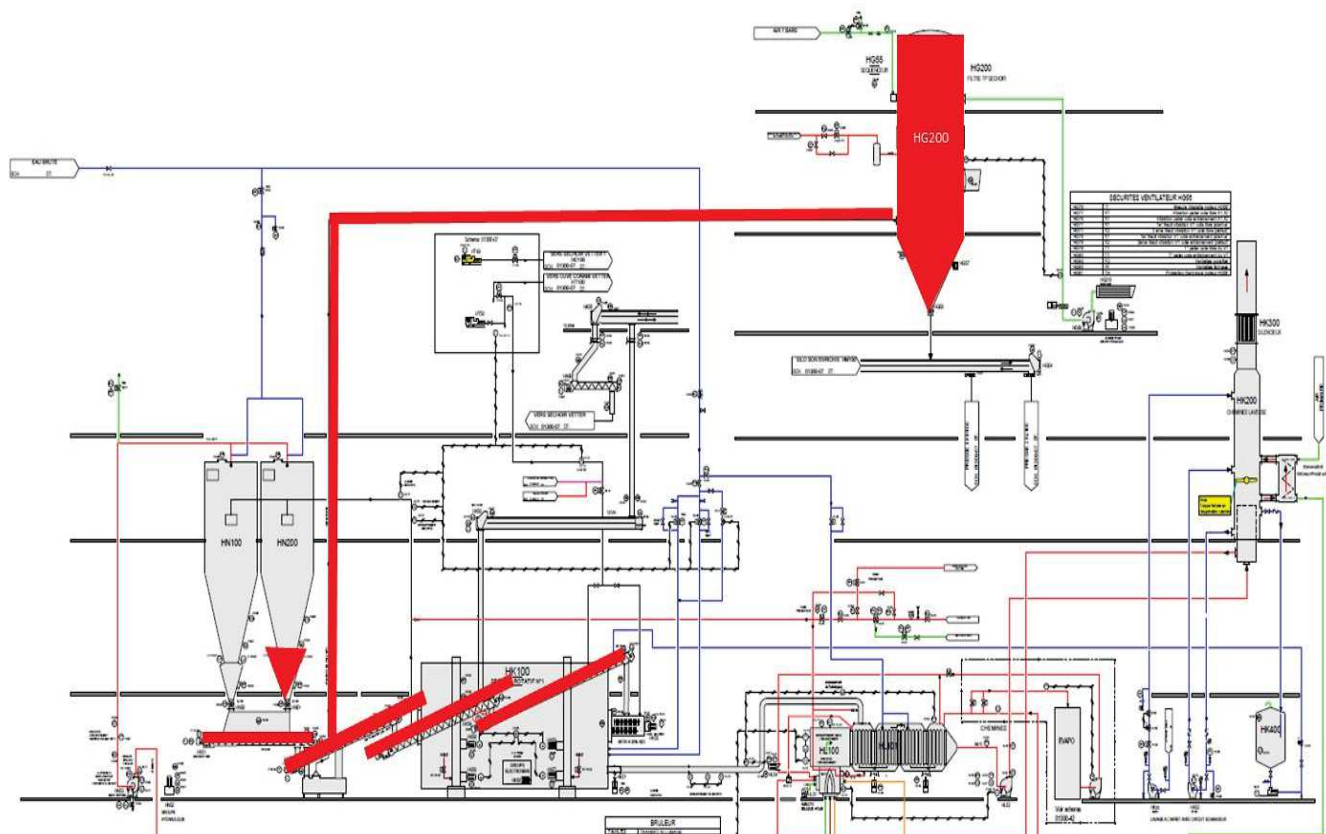
- Pas de dépôts principaux dans le tambour, ni dans l'échangeur ;
- Traces de combustion en bas des 2 cyclones, avec accumulations dans les fonds ;
- Des traces de combustions sont retrouvées sur les visseries HK51 - HK 52 - boîte d'aspiration - HK53 HK54 et mélangeuse HK55 ;
- La canalisation d'aspiration du filtre est aussi montée en température par transfert de la chaleur au travers de la ventilation, vers le filtre ;
- Combustion totale du produit et des manches du filtre HG200 ;
- Détection tardive de l'incendie ;
- L'injection vapeur dans le filtre est efficace ;

- Dégâts connexes : Chemins de câbles avec isolants, bardage ont subi quelques effets thermiques sans propagation au process et au bâtiment ;
- Peu de particules constatées dans le transporteur et l'élévateur, durant l'extinction. Les systèmes de colonnes sèches pour l'élévateur sont efficaces ;
- Aucun blessé ni incidence environnementale, bâtiment sur rétention et assainissement sur le bassin RTM pendant 2 jours.

Schéma localisant les zones de combustions (source : Roquette, le 18/06/2026)

Le feu est circonscrit au filtre HG200, en toiture. Le séchage du son est dans un bâtiment distinct. Le son enrichi retourne côté moulin pour l'étape de presse pellet.

Des dégâts matériels : manche et filtre HG200, bardage bâtiment moulin et câbles électriques.

- Étude avec « Swiss Combi » ;
- Ajout de sondes de température sur la gaine d'aspiration du ventilateur, pour arrêter le ventilateur et le décolmatage du filtre et process amont/aval ;
- Ajout de sondes de température dans le dôme du filtre, avec étude asservissement automatique de l'injection de vapeur ;
- Ajout d'une sonde dans la trémie commune sous les cyclones.

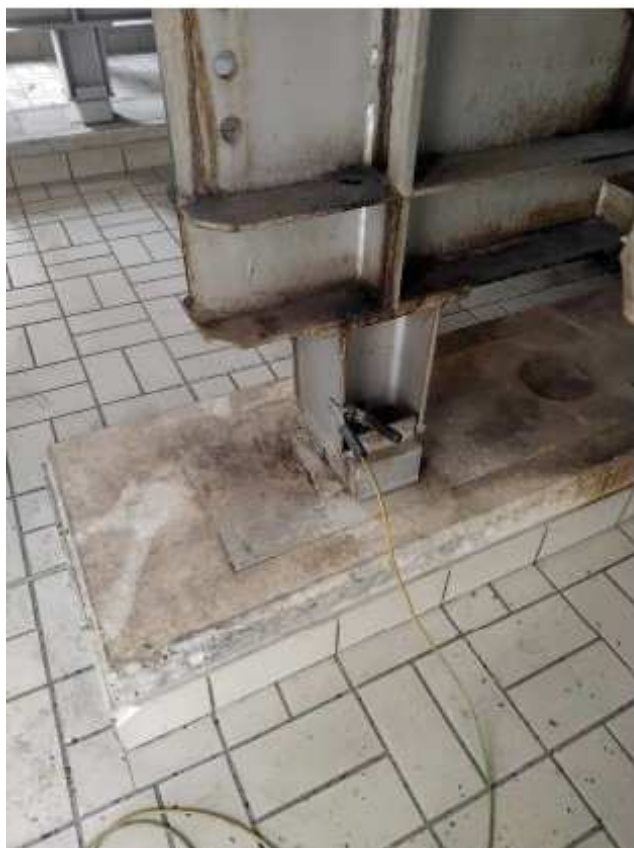
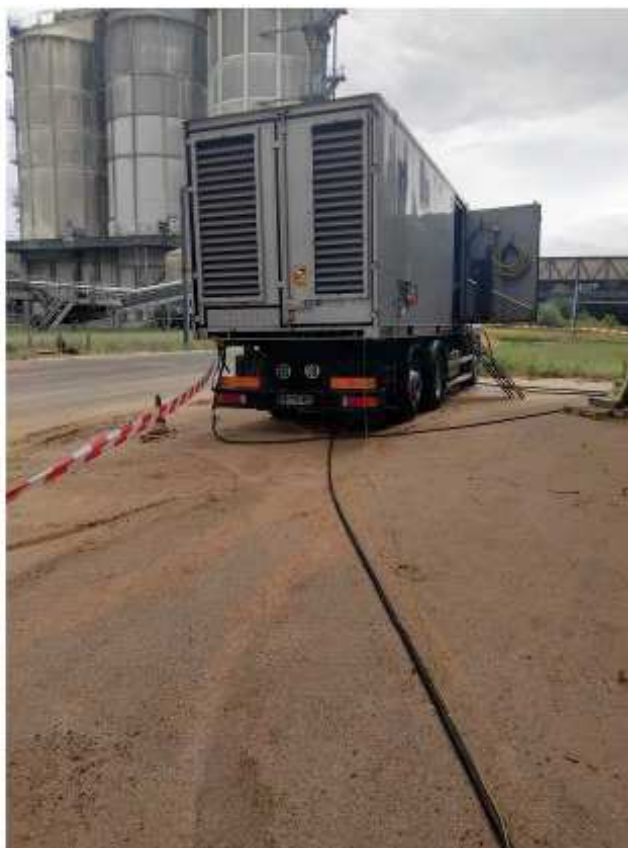
**ANNEXE 1 : Photos prises lors de la visite du 16/06/2026**  
Constats n°3 : Protection contre l'électricité statique et les courants de circulation

Lors de la visite du site et en particulier la zone de l'incendie du 06/06/2026, dans le bâtiment de l'amidonnerie de blé sur le séchoir Son (« Swiss Combi »), l'inspection note qu'une prise de terre est posé directement sur une structure métallique peinte et non sur un sabot de terre. Cette prise de terre a été posé par un prestataire extérieur en charge du nettoyage des locaux suite à l'incendie du 06/06/2026, afin de mettre à la terre sa station mobile de lavage Haute-pressure dans un véhicule routier.

L'inspection confirme un manquement aux dispositions de l'article 15.3 de l'arrêté préfectorale du 02/02/2011.

L'inspection rappelle qu'un sabot de terre spécifique doit être installé de préférence à proximité des installations, afin de favoriser l'évacuation de l'électricité statique du véhicule. Ce sabot doit être relié à la prise de terre présentant une résistance d'isolement inférieure à 100 ohms.

*« Concernant la mise à la terre de la station mobile de lavage Haute-pressure HKI, une investigation a été menée. Suite à quoi, nous avons créé un point de mise à la terre conforme en Amidonnerie de blé. Nous avons également effectué un rappel aux collaborateurs d'HKI ainsi qu'à l'ensemble des sociétés extérieures intervenant sur site. »*
