Rapport de l'Inspection des installations classées

Visite d'inspection du 10 janvier 2023

SAINT GOBAIN PAM

Usine de Bayard

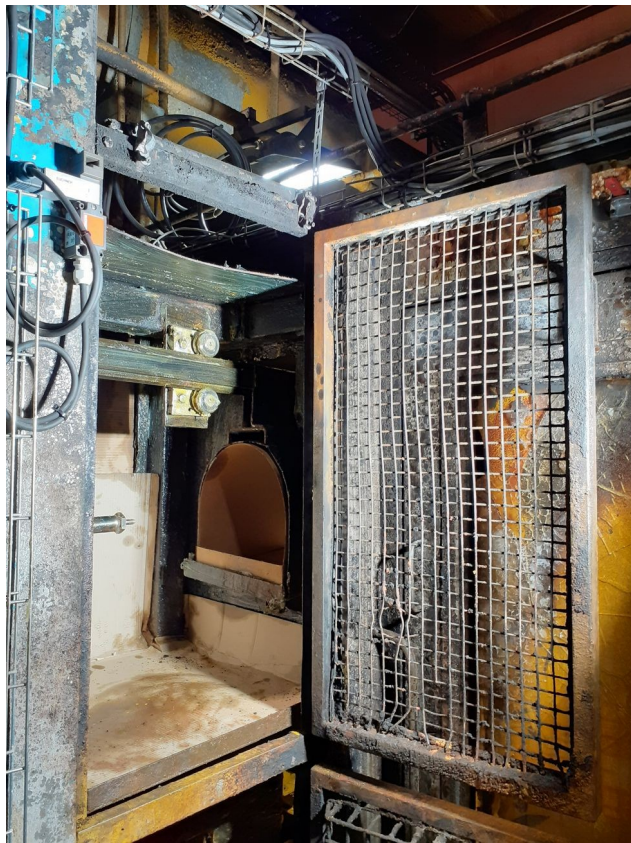
Constats : Un départ de feu à eu lieu le 17 décembre 2022 matin. Etant intervenu lors d'une période de congés, l'exploitant a informé l'inspection le 23 décembre de cet incident, en fournissant les principaux éléments de contexte. Lors de l'inspection, l'exploitant a indiqué les éléments suivants : <ul style="list-style-type: none">- le départ de feu a eu lieu au niveau d'une cabine de peinture au sein du bâtiment "revêtements spéciaux" (déjà touché en mai 2021 par un départ de feu de plus grande ampleur, mais de cause indépendante). Il a eu lieu lors d'une étape de rinçage d'une buse de peinture consistant à souffler du solvant dans cette buse. Le brouillard de solvant-peinture a pris feu en sortie de la buse.- détecté par le système de détection automatique, il a déclenché le sprincklage et a été rapidement éteint par celui-ci, et grâce au RIA le plus proche.- les dégâts matériels sont limités à un chemin de câbles et à quelques vitres de l'installation.- les causes du départ de feu seraient liées à l'opération réalisée ainsi qu'aux hautes températures atteintes dans ce secteur, en hauteur de la cabine. L'exploitant a cherché à savoir si la composition chimique du solvant utilisé avait été modifiée par son fournisseur, mais celle-ci n'est a priori pas en cause.- l'exploitant a identifié les mesures préventives suivantes : modification du mode de nettoyage des buses, sans vaporisation du mélange contenant le solvant, création d'aérations au hauteur et amélioration des circulations d'air dans les cabines de peinture, afin de réduire les points d'accumulation de chaleur. Etant donné le niveau d'information recueilli sur place, il ne sera pas demandé de rapport d'incident formalisé pour ce départ de feu.

Lieu du départ de feu (cabine de peinture)

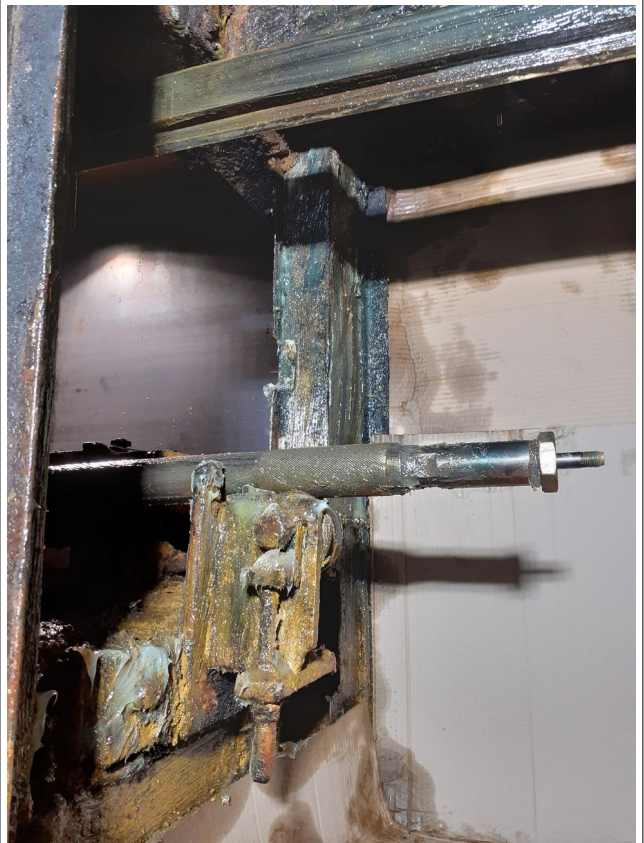
Buse de peinture

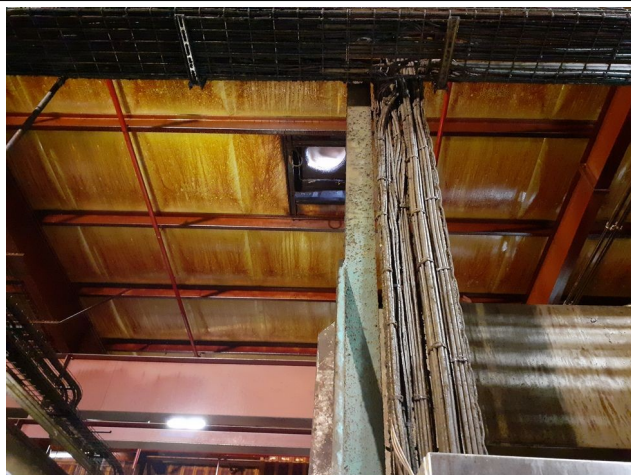
Chemin de câbles détérioré et remplacé

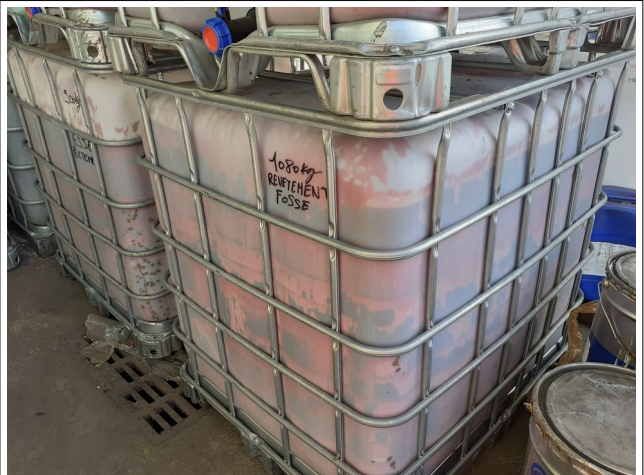
Référence réglementaire : AP Complémentaire du 27/09/2021, article 1
Thème(s) : Risques accidentels, Risque incendie
Point de contrôle déjà contrôlé : Sans Objet
Prescription contrôlée : Toutes mesures sont prises pour recueillir l'ensemble des eaux et écoulements susceptibles d'être pollués lors d'un sinistre, y compris les eaux utilisées lors d'un incendie, afin que ceux-ci soient récupérés ou traités afin de prévenir toute pollution des sols, des égouts, des cours d'eau ou du milieu naturel.
Constats : Dans le cas de l'incendie du 17/12/22, l'exploitant a précisé que l'ensemble des eaux avaient été collectées par les fosses de rétention puis pompées avant envoi en traitement. Il a été constaté que la partie basse des cabines de peinture faisaient office de rétention. Le départ de feu ayant été de faible ampleur et ayant nécessité un volume d'extinction limité, ces rétentions ont suffi et aucun débordement, même au sein du bâtiment, n'a eu lieu. Les eaux d'extinction, d'un volume estimé entre 4 et 6 m3, ont été pompées et mises en cubiténaires, stockés sur rétention sur site en attente d'enlèvement. L'exploitant a indiqué, concernant la mise en conformité en cours des capacités de rétention du site, être en cours de consultation d'entreprises de travaux. Il précise que la réalisation des raccordements ne pourra a priori s'effectuer sous le délai fixé de 2 ans sans mettre en péril la production du site. Elle peut s'effectuer sans nécessiter d'arrêts de production si elle est effectuée par phasages. L'inspection a indiqué à l'exploitant qu'il avait la possibilité de solliciter une adaptation de ce phasage, sous réserve que les bâtiments présentant les plus grands risques incendie soient raccordés en priorité.

Eaux d'extinction stockées sur rétention
