Rapport de l'Inspection des installations classées

Visite d'inspection du 03/06/2025

AUZENDE GUERIN ROUX

Annexe au rapport de la
visite d'inspection du 3 juin 2025 – Carrière au lieu dit La roche d'Espeil Buoux
Planche de photographies

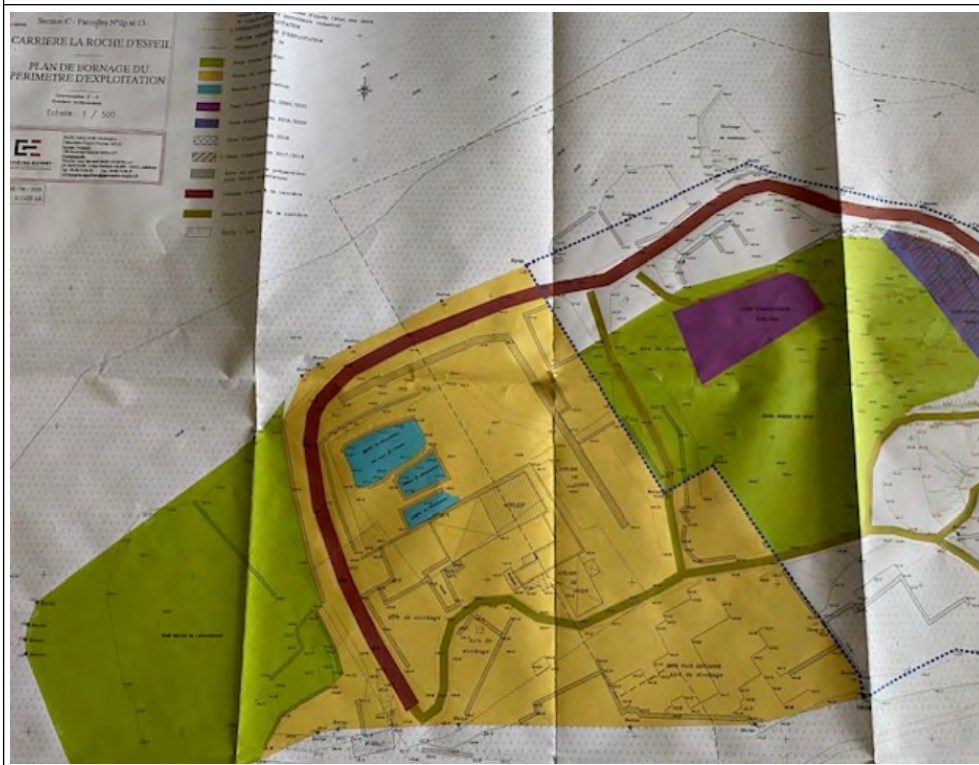
Le plan topographique original de la carrière en date du 03/06/2020 échelle 1/500 établi par un bureau d'étude fait apparaître une zone d'extraction au centre de la carrière: les cotes altimétriques sont absentes au sein de cette zone. La zone remise en état est mentionnée.

Photos n°1 – Plan topographique de l'année 2020 sans les cotes altimétriques

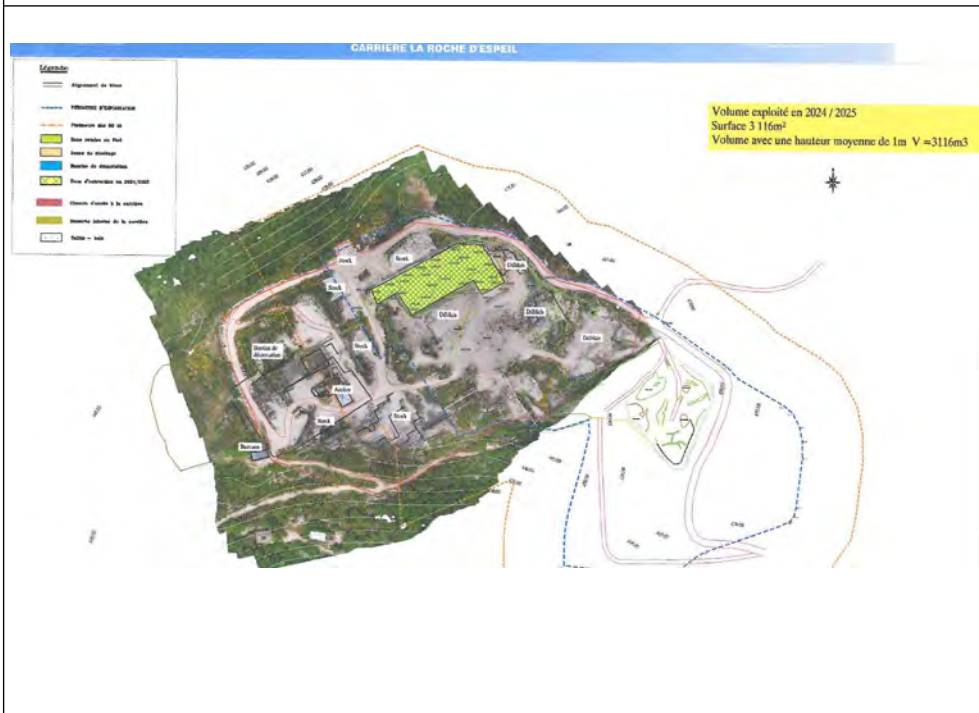
La photocopie du plan topographique en date du 02/06/2025 (format A 4 /échelle 1/2000), établi par un bureau d'étude, fait apparaître une zone d'extraction au centre de la carrière. Cette zone est identique à la zone d'extraction au sein de la carrière mentionnée sur le plan de 2020. Les cotes altimétriques sont présentes mais ne sont pas toutes lisibles. Les zones remises en état ne semblent pas avoir évoluées depuis 2020 d'après les plans produits.

Or, le dernier plan topographique présenté en séance montre que la cote du carreau en exploitation actuellement est de 448,50 mètres NGF, soit 7,5 mètres sous la cote autorisée. Cette modification n'a pas été portée à la connaissance de Monsieur Le Préfet de Vaucluse, préalablement à sa réalisation, avec tous les éléments d'appréciation (volumes extraits, enjeux environnementaux, conditions de remise en état,...).

Photo n°2 – plan topographique (format A4) du 02/06/2025
présenté en séance-Certaines cotes altimétriques sont illisibles

Par courriel du 26/06/2025, l'inspection des installations classées a demandé à l'exploitant de communiquer un nouveau plan topographique, lisible et légendé. Le bureau d'étude de l'exploitant a produit le 07/07/2025, un plan topographique de la carrière. La cote minimale d'extraction actuelle est de **448,27 mètres NGF, soit près de 8 mètres sous la côte autorisée.**

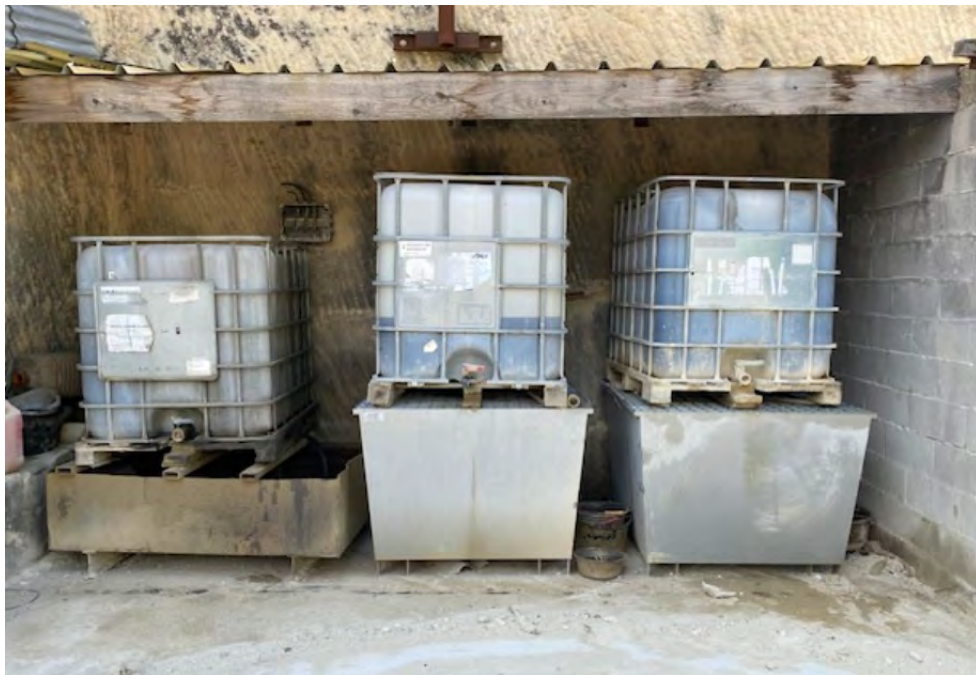
Constats de la visite d'inspection du 23/04/2024 La visite d'inspection du 23 avril 2024 a permis de constater la présence de plusieurs fûts de type « IGOL » non identifiés, un contenant aux étiquettes abîmées et positionnés sans rétention au sein de l'atelier. Ainsi, le rapport Dreal du 15/05/2024 demandait à l'exploitant sous un mois de positionner les contenants sur des rétentions adaptées et dimensionnées. Chaque fût sera correctement identifié. Les justificatifs d'achats des rétentions, le listing des contenants ainsi qu'un reportage photographique sera transmis à Monsieur Le Préfet dans le même délai.
Constats de la visite d'inspection du 03/06/2025 Les huiles en particulier sont positionnées sur des rétentions adaptées et à l'abri des intempéries en hiver et du soleil en période estivale. Les fûts sont identifiés. L'exploitant a par ailleurs communiqué la facture du 04/08/2024 N°71 076 201 pour un montant de 3,333 euros et relative à l'achat de 3 bacs de rétention de 1 000 L chacun. Il a produit un BSD (2024-11-06-PNWITH195D huiles noires 2,25 tonnes).

Photo n°5 – produits sur rétention

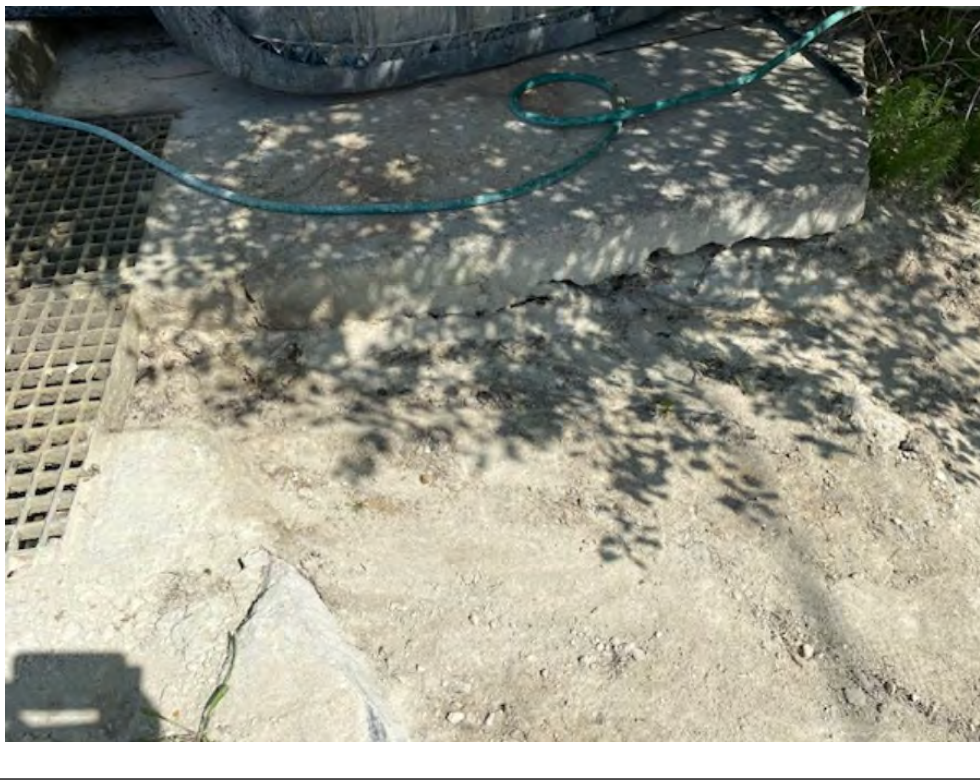
Le caniveau relié au point bas présente des fissures à de nombreux endroits : l'étanchéité n'est pas assurée. Le justificatif relatif à l'étanchéité de la dalle n'a pas été transmis.

Photos n°6 – dalle fissurée

- procéder à la réfection de la dalle de l'atelier, en particulier au niveau du caniveau servant aux diverses réparations et opérations de nettoyage ;
- réaliser le ravitaillement des engins de chantier sur une aire étanche entourée par un caniveau et reliée à un point bas étanche permettant la récupération totale des eaux ou des liquides résiduels.

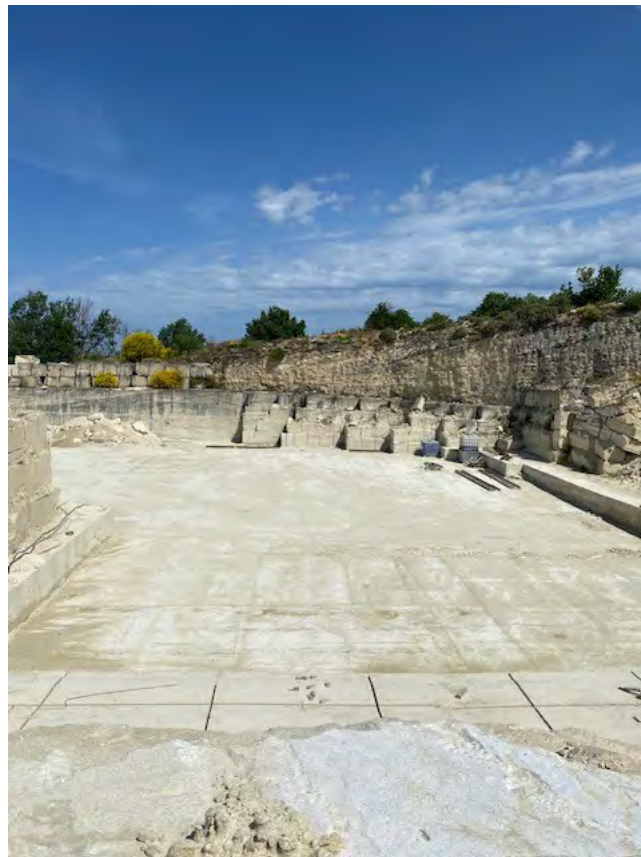
Photo n°7 – extraction du carreau actuel

Par ailleurs, afin d'éviter de porter atteinte de manière irréversible au sous-sol et à la ressource en matériaux, l'inspection propose, en application des dispositions de l'article L.171-8 I du code de l'environnement, de suspendre l'activité d'extraction en dessous de la côte actuellement autorisée de 456 mNGF au droit de la zone en cours d'exploitation, dans l'attente de la finsalisation de l'instruction du dossier.

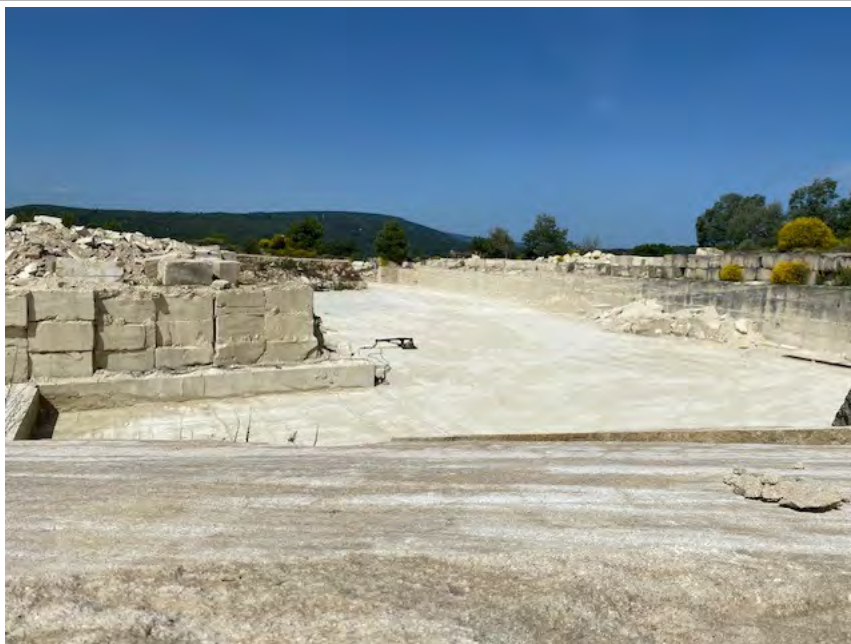
Photos n°8 – autre vue du carreau d'extraction

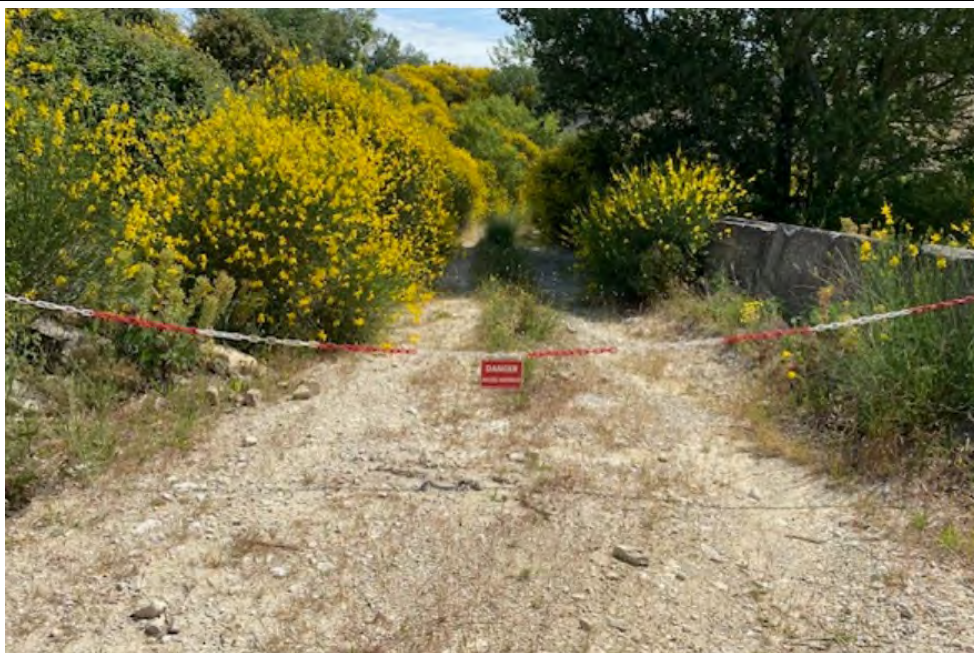
L'accès aux bassins de décantation est sécurisé par une chaîne équipée d'un panneau avec la mention « danger accès interdit ».

Photos n°9 – accès aux bassins de rétention

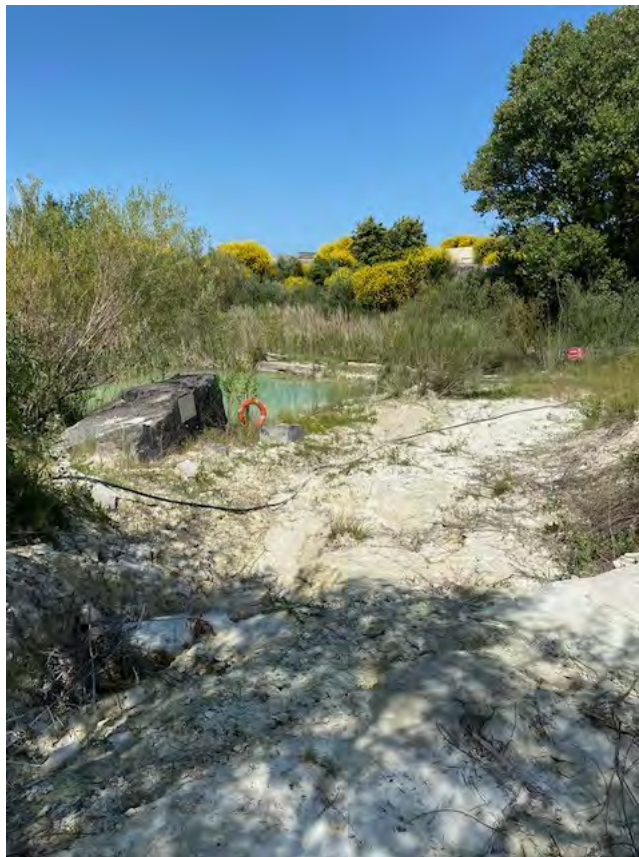
Photo n° 10 – panneautage au devant des bassins de
décantation

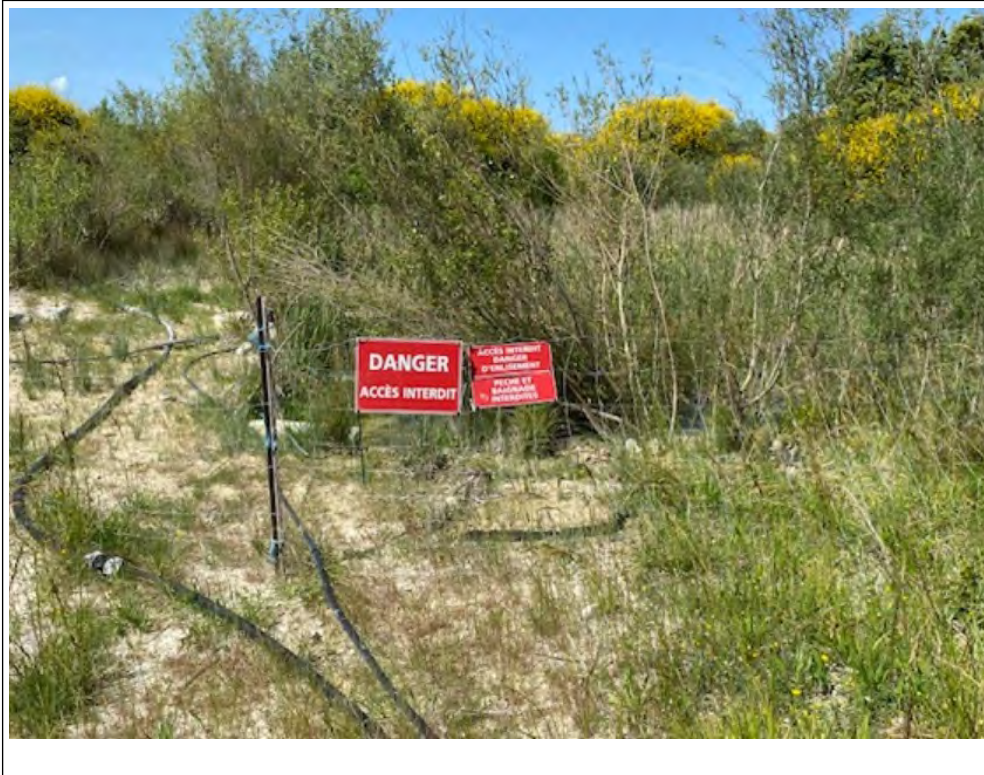
Le devant des deux bassins est fermé par un dispositif de clôture. À l'arrière un mur de végétation très dense est présent. Un côté des deux bassins est pourvu d'un mur tandis qu'à l'opposé il est constaté une végétation dense, au-devant de celle-ci un muret borde la zone.

Photo n°11 – clôture apposée devant les bassins de décantation

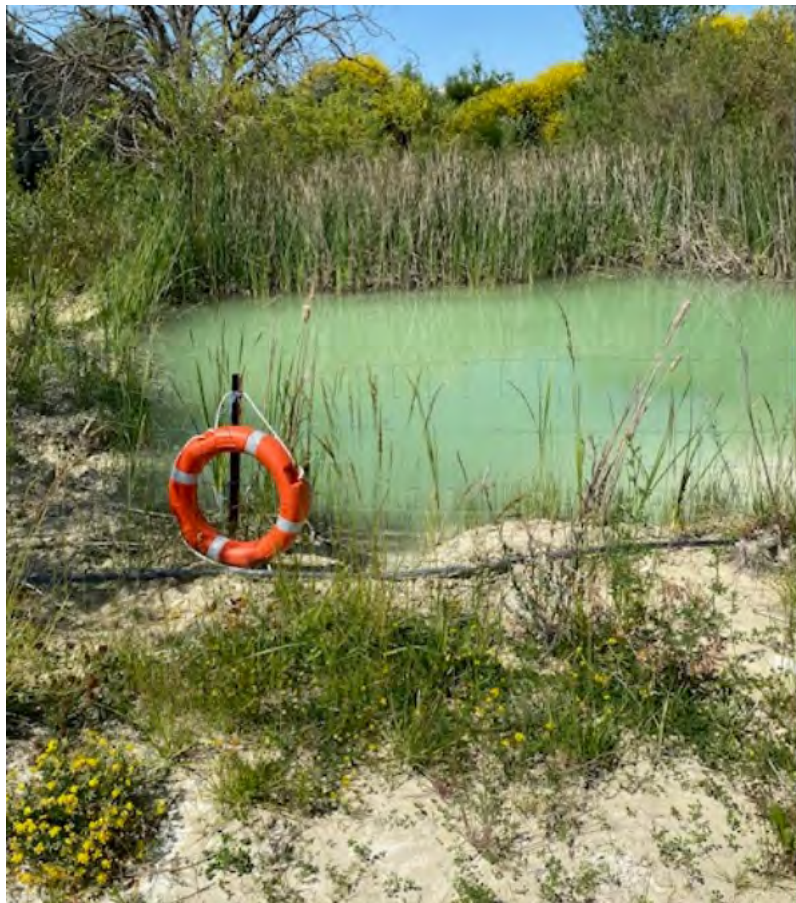
La visite d'inspection du 03/06/2025 a permis de constater que les bassins (2) ne sont toujours pas correctement entretenus. Les abords sont envahis par une épaisse végétation qui cachent les rebords des bassins. Un important amas de roseaux morts est toujours présent.
Observations L'exploitant transmettra un reportage photographique à l'issue de la réalisation de l'ensemble des travaux d'entretien des bassins du site.
Type de suites proposées : Avec suites
Proposition de suites : Demande de justificatif à l'exploitant, Demande d'action corrective
Proposition de délais : 4 mois

Photo n°12– bassin décantation partiellement nettoyé

Ainsi, le rapport DREAL du 15/05/2024 demandait à l'exploitant dans un délai de 4 mois dégager les abords des bassins, procéder au nettoyage et curage nécessaire de ces ouvrages pour leur bon fonctionnement. Les déchets en provenance de ces travaux seront évacués dans une entreprise dûment autorisée : les justificatifs seront communiqués à Monsieur Le Préfet dans le même délai.
