## **Rapport de l'Inspection des installations classées**

Visite d'inspection du 17/10/2023

**SIOM**

CD 118  
91140 Villejust

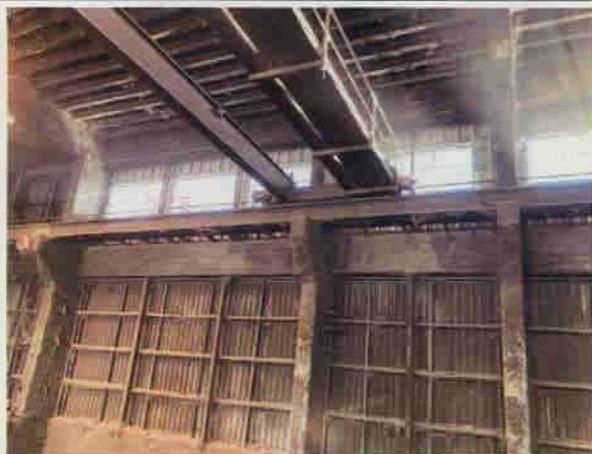
Désenfumage naturel en partie haute de la fosse d'ordures ménagères (OM)

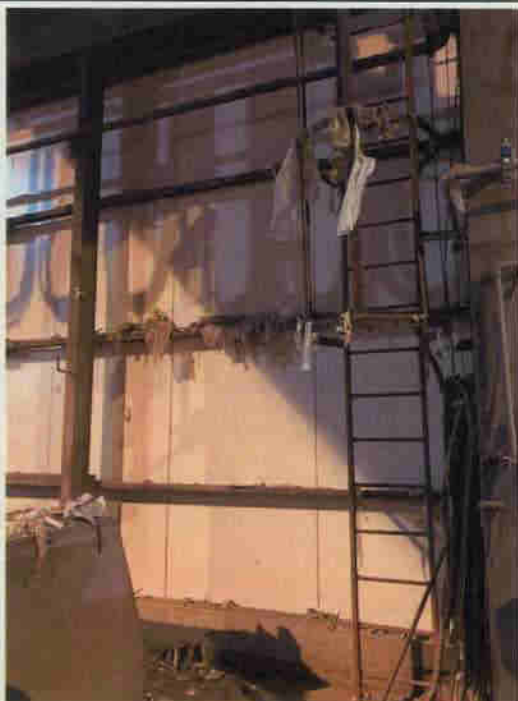
- 2 PIA au niveau 6,5 mètres « Quai de déchargement »
- 2 PIA au niveau 16 mètres « Plancher trémie »
- Mur REI 120 :
  - mise en place d'un mur coupe-feu 2 heures (REI 120) entre le bâtiment fosse et les chaudières ainsi que deux bloc-portes coupe-feu 2 heures.

- l'attestation de KAEFER WANNER certifiant le caractère REI 120 du mur réalisé entre le bâtiment fosse et les chaudières (panneaux DECAROC 050 F en épaisseur 120 mm de la société KINGSPAN)
- l'avis de chantier EFR-23-004084 d'EFFECTIS daté du 11/10/2023 concluant sur la performance EI 120 des blocs-portes métalliques à un vantail NEW IDRA 120 (DIERRE FRANCE).

Mise en place d'un mur CF 2 heures entre la fosse d'OM et la chaufferie

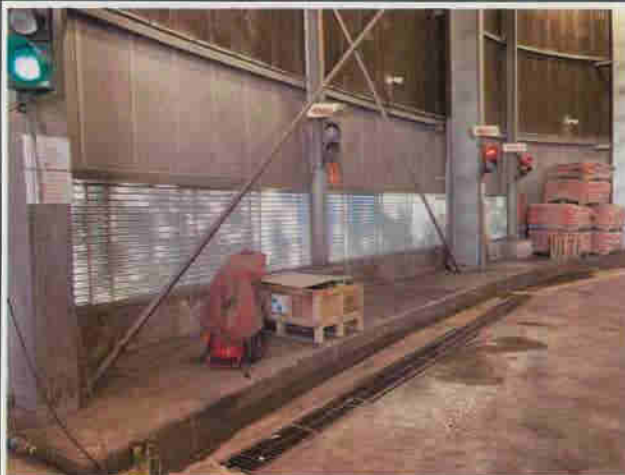
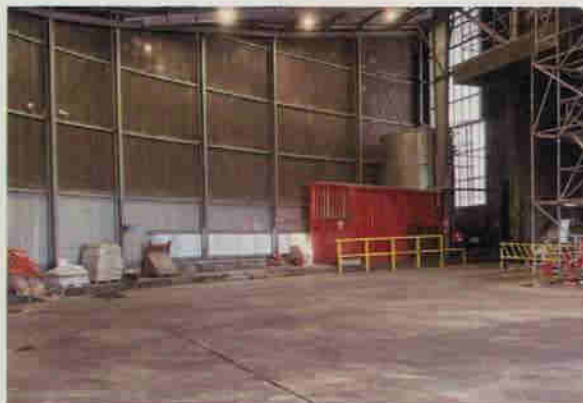
Désenfumage naturel du quai de déchargement
