Rapport de l'Inspection des installations classées

Visite d'inspection du 24/05/2023

MENISSEZ FRAIS SAS

Références : 2023-V1-239

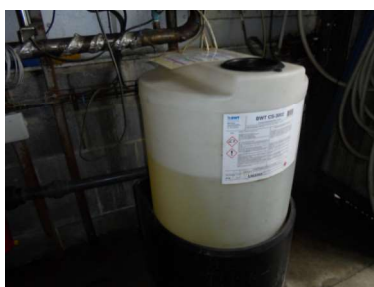
Les produits liquides observés dans le local technique de la TAR 10/12 étaient sur rétention.

Fait susceptible de suite n° 1 : Néanmoins, l'exploitant justifiera sous 8 jours que la rétention du produit CS 3002 est d'un volume suffisant.

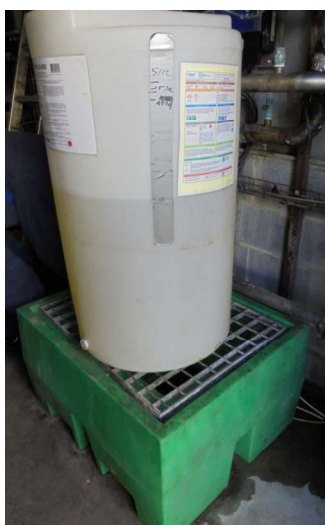
Par courriel du 12 mai 2023, l'exploitant indique que la rétention initiale était trop petite (20 l) et que celle-ci a été changée.

Dans le local technique des TAR 10/12, le produit CS 3002 se trouve sur une rétention verte (différente de celle de la visite du 10 mars 2023). Le volume du contenant est 200 l (donnée fournie par l'exploitant).

L'étiquette constructeur de la rétention ne mentionne pas le volume de la rétention.

Par courriel du 2 juin 2023, l'exploitant a fourni la notice technique de la rétention. Celle-ci fait un volume de 245 l. Celle-ci est donc d'un volume suffisant.

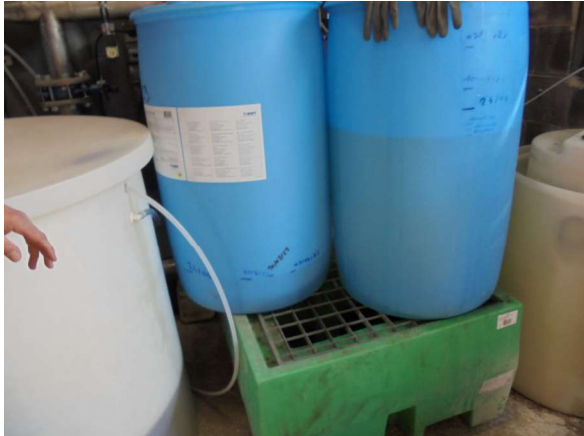
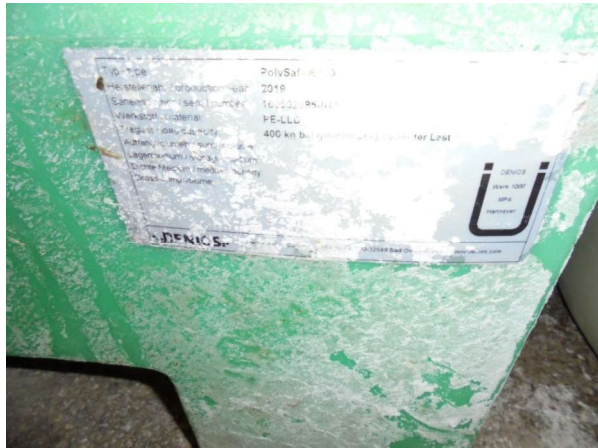
Dans le local chaufferie des TAR 8/9, l'Inspection a constaté qu'un contenant dépasse de la rétention.

Deux bidons de 200 l (soit 400 l) doivent être associés à une rétention de 400 l. Or, celle-ci a un volume de 245 l, ce qui n'est pas suffisant car en dessous de 800 l, le volume doit être égal à la capacité totale.

Fait avec suite n° 1 : La capacité de rétention des bidons stockés dans le local chaufferie n'est pas suffisante.

Observation n° 1 : Aucun contenant ne doit dépasser d'une rétention.

Proposition de suites : Mise en demeure, respect de prescription

Proposition de délais : 8 jours

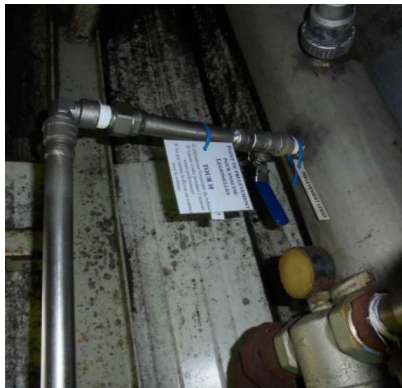
La visite des installations des tours 10 et 12 a permis de valider la pertinence des points de prélèvement (sur le tuyau allant du bassin vers la dispersion d'eau).

Seule l'indication du point de prélèvement de la tour 10 a été vérifiée car le point de prélèvement a été modifié.

Le point de prélèvement de la tour 10 est identifié in situ.

Observation n° 4 : La pertinence des points de prélèvements des tours 8 et 9 devra être justifiée.

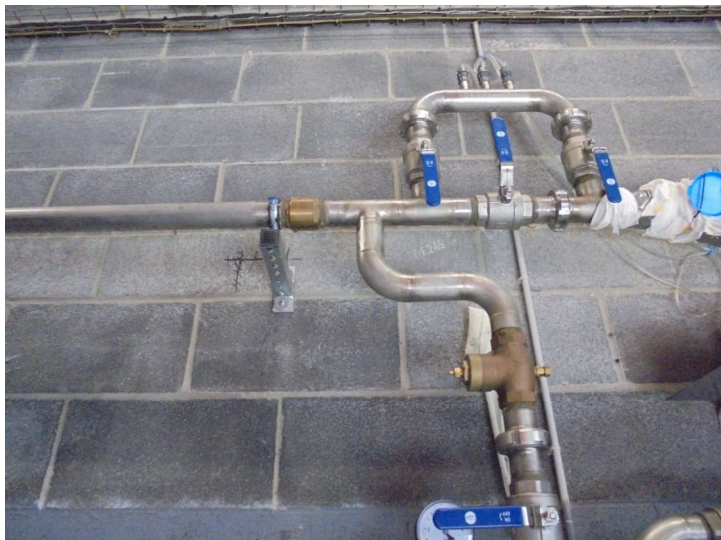
Le disjoncteur pour le prélèvement d'eau des tours 8 et 9 a été observé dans le local chauffierie.

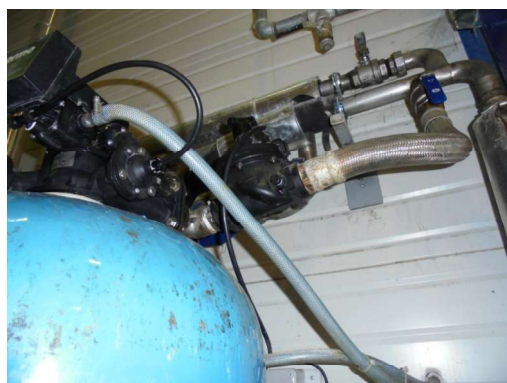
Le disjoncteur sur la tête d'adoucisseur des tours 10-12 a été observé dans le local adoucisseurs.
