## **Rapport de l'Inspection des installations classées**

Visite d'inspection du 28/05/2026

#### **BRASSERIE METEOR**

Code AIOT : 0006700800

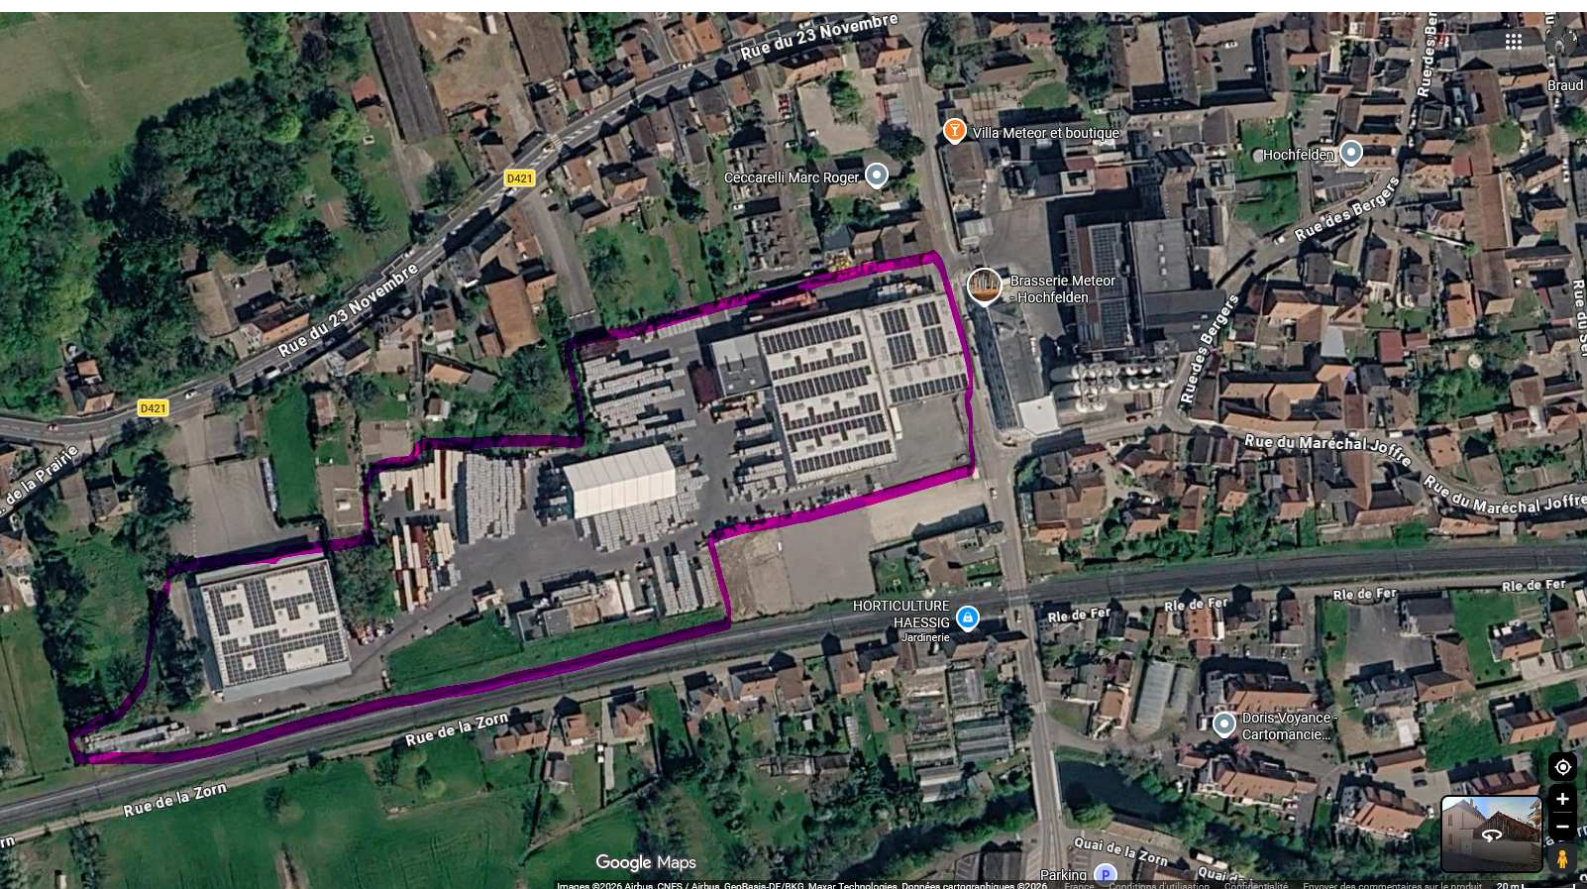
### Zone logistique Ouest

Lors de la précédente visite du 07/01/2026, l'inspection avait relevé une circulation anarchique des camions transportant les fûts de bières vides et pleins sur la zone logistique située à l'Ouest du site, de l'autre côté de la rue du Général GOURAUD (cf localisation en annexe).

Toutefois, lors de l'inspection, il a été constaté que cette mise à jour n'avait pas encore été traduite de mesures concrètes sur le terrain. Les pistes et voies d'accès de cette zone ne sont pas nettement délimitées et les dispositifs de signalisation et de marquage au sol prévus ne sont que partiellement mis en œuvre.

Par conséquent, les dispositions prescrivant que les pistes et voies d'accès soient nettement délimitées ne sont que partiellement respectées.

Un projet d'arrêté de prescriptions complémentaires est proposé à l'issue de la visite pour encadrer notamment le délai de mise en conformité sur ce point.
