Rapport de l'Inspection des installations classées

Visite d'inspection du 22/09/2023

PAPREC GRAND ILE DE FRANCE

Références : 7396/RAPVI/CC/IC230576
Code AIOT : 0010007396

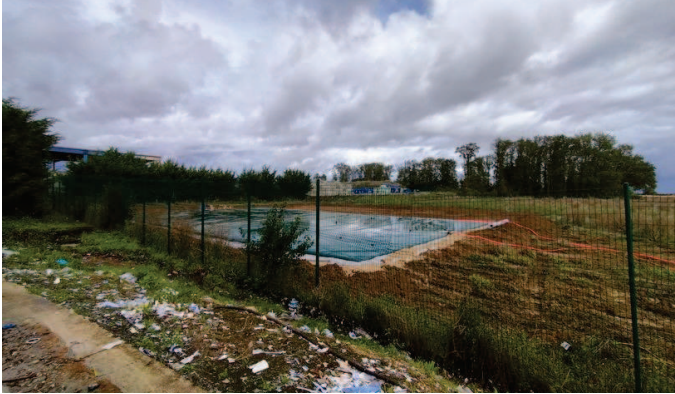
Au jour de la visite, l'inspection des installations classées observe que les eaux d'extinction incendie provenant du bassin de rétention de 1 100 m³ sont pompées pour être dirigées vers une réserve souple de 800 m³ qui a été installée sur une partie de terrain rachetée par la société Paprec. L'exploitant précise que cette réserve incendie de 800 m³ a vocation à rester sur le site pour renforcer les moyens de lutte contre l'incendie. L'exploitant ajoute que dans l'attente de la vidange complète du bassin de rétention, des modes opératoires de surveillance et de gestion d'urgence des eaux d'extinction incendie ont été mis en place.

Réserve de 800 m³

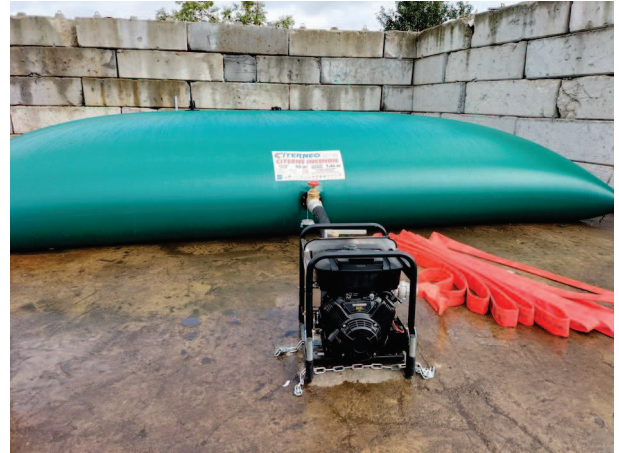
Réserve de 45 m³ avec un système de motopompe et lance-canon

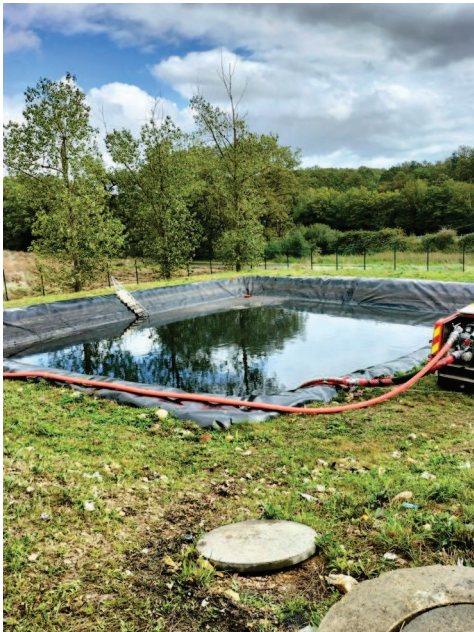
Par conséquent, le point 5 de l'article 4 de l'arrêté préfectoral de prescriptions de mise en sécurité du site et de mesures immédiates prises à titre conservatoire précité est respecté. S'agissant du point 4 de l'article 4 de cet arrêté, celui-ci est également respecté en ce qui porte sur la vidange du bassin de rétention des eaux d'extinction incendie.

Bassin de rétention de 1 100 m³ en cours de pompage

Il est enfin rappelé à l'exploitant que les analyses ainsi que les justificatifs d'évacuation et de prise en charge des eaux du bassin de rétention sont à transmettre à l'inspection des installations classées.

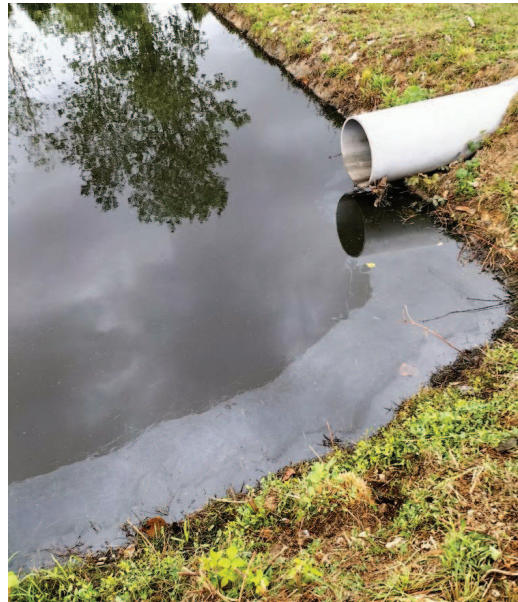
Observations : <p><u>Constat du 11/09/2023</u> : Le bassin des eaux pluviales présente un risque fort de débordement et des traces d'effluents sont visibles en surface. Dans ces conditions, l'exploitant est tenu d'éliminer sans délai ces eaux polluées vers des filières de traitement.</p> <p><u>Constat du 08/09/2023</u> : Le bassin d'infiltration des eaux pluviales n'est pas maintenu en temps normal au niveau permettant une pleine capacité d'utilisation. Compte tenu de la présence de traces irisées en surface du bassin, il est notamment demandé à l'exploitant de procéder à une analyse des eaux pluviales et à un pompage dudit bassin.</p> <p>Ces constats font l'objet de l'arrêté préfectoral du 14/09/2023 imposant des prescriptions de mise en sécurité et de mesures immédiates prises à titre conservatoire :</p> <ul style="list-style-type: none">- point 4 de l'article 4 : Vidange des 2 bassins (eaux d'extinction incendie et eaux pluviales) à réaliser ; dans l'attente de la vidange de ces 2 bassins : mise en place d'une surveillance sur le risque de débordement des 2 bassins et élaboration d'une stratégie de gestion en cas de débordement.- point 5 de l'article 4 : Isolement des réseaux d'effluents à maintenir jusqu'à l'évacuation complète des déchets générés par l'incendie.- point b) de l'article 6 : Les eaux pluviales susceptibles d'être polluées et présentes dans le bassin de 2 000 m³ doivent faire l'objet d'analyses avant filtration en fonction des substances pertinentes identifiées dans le diagnostic demandé. L'exploitant fournit à l'inspection des installations classées les résultats d'analyses et les justificatifs de prise en charge et de traitement vers une filière dûment autorisée. <p>L'inspection des installations classées constate lors de la visite que :</p> <ul style="list-style-type: none">- le bassin contenant les eaux pluviales du site n'est pas vidangé et que celui-ci ne permet pas une pleine capacité d'utilisation ;- des traces irisées sont visibles en surface du bassin ;- le bassin des eaux pluviales est correctement isolé (l'écoulement d'eau qui avait été constaté lors de la visite du 11/09/2023 n'est plus présent) ;- l'exploitant n'a pas fourni les résultats d'analyses ainsi que les justificatifs de prise en charge et de traitement des eaux pluviales polluées.

En l'espèce, les prescriptions des points 4 de l'article 4 et b) de l'article 6 de l'arrêté de mesures d'urgence précité ne sont pas intégralement respectées.

Il est par ailleurs constaté que le bassin des eaux pluviales dispose de 2 points de rejet qui se situeraient en-dessous du niveau haut des eaux. D'après l'exploitant, les eaux pluviales seraient rejetées vers le fossé de l'autoroute A11 via une canalisation de diamètre Ø 100 mm. La DDT estime, qu'au regard du diamètre indiqué, le débit de fuite est d'environ 10 l/s en lieu et place de 5 l/s tel que défini dans l'article 4.3.5 de l'arrêté préfectoral du 05/02/2018.

Traces irisées dans le bassin des eaux pluviales

La DDT préconise à l'exploitant que la canalisation de surverse soit mise à environ 0.10 mètre en-dessous du haut de la berge et qu'un limiteur de débit de type "Vortex" ou similaire soit installé dans un regard visitable d'un diamètre Ø 1000 mm. Il est également signalé à l'exploitant de se rapprocher de la société Cofiroute Vinci qui peut imposer un débit de fuite différent que celui de 5 l/s. Dans ce cas, ce paramètre conditionnera aussi le dimensionnement du bassin.

Compte-tenu de ce qui précède, l'inspection des installations classées demande à l'exploitant de justifier du dimensionnement de l'ouvrage en tenant compte des surfaces imperméabilisées actuelles et celles qui pourront l'être prochainement (partie du terrain prévue pour les 2 réserves de 800 m³ chacune). L'exploitant devra aussi s'assurer que le volume du bassin permet de gérer une pluie de retour d'occurrence décennale. La DDT recommande par ailleurs à l'exploitant de dimensionner l'ouvrage pour une pluie d'occurrence de 30 ans à minima (disposition 3.2.6 du SDAGE Seine-Normandie) et de 50 et 100 ans pour connaître les dysfonctionnements éventuels relatifs à ces événements pluvieux.

L'inspection des installations classées demande à l'exploitant de justifier d'une autorisation de rejet délivrée par la société Cofiroute Vinci.

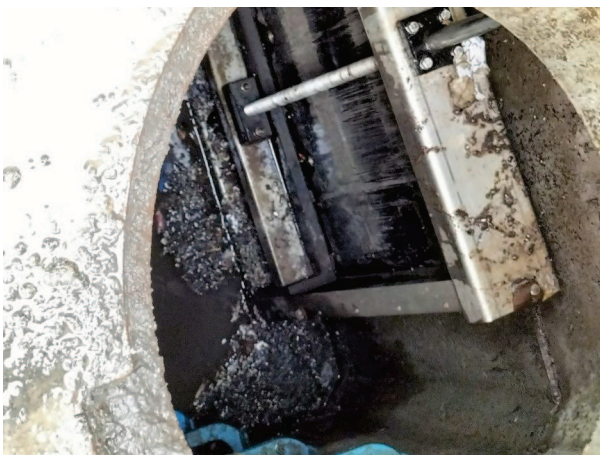
L'inspection des installations classées constate aussi que l'exploitant a maintenu l'isolement des réseaux d'effluents et d'eaux pluviales de son site.

Vanne d'isolement

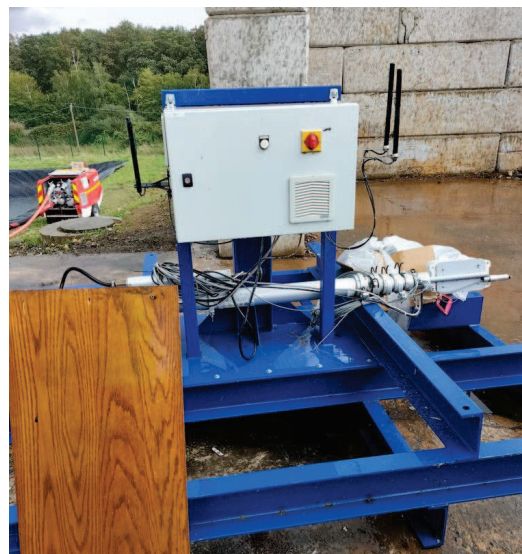
Référence réglementaire : Arrêté Préfectoral du 05/02/2018, article 20
Thème(s) : Risques accidentels, Détection incendie
Point de contrôle déjà contrôlé : <ul style="list-style-type: none">• lors des visites d'inspection du 11/09/2023• type de suites qui avaient été actées : Mesures d'urgence
Prescription contrôlée : [...] L'exploitant dresse la liste de ces détecteurs avec leur fonctionnalité et détermine les opérations d'entretien destinées à maintenir leur efficacité dans le temps.
Constats : L'exploitant est tenu de justifier de l'opérationnalité et de la fiabilité des caméras thermiques notamment sur l'aspect de leur performance à la détection de chaleur, de la fiabilité du système ainsi que du niveau de sécurité numérique.
Observations : <u>Constat du 11/09/2023</u> : L'opérationnalité et la fiabilité des caméras thermiques devront être justifiées auprès de l'inspection des installations classées. Lors de la visite, l'inspection des installations constate qu'une caméra thermique montée sur un mât est présente au niveau des stockages de bois. Une caméra thermique sur la zone de stockage des déchets d'ameublement est en cours d'installation. L'exploitant précise que ces deux caméras sont associées à une télésurveillance avec un report des alertes 24h/24h sur téléphone. L'exploitant ajoute par ailleurs que des caméras thermiques seront à termes installées sur l'ensemble des zones de stockage de déchets combustibles. Néanmoins, l'inspection des installations classées relève que l'exploitant n'est pas en mesure de justifier de l'opérationnalité et de la fiabilité de ces équipements.

Caméra thermique en cours d'installation
