## **Rapport de l'Inspection des installations classées**

Visite d'inspection du 28/02/2022

**Société OMNOVA Solutions**  
ZI du Havre

Références : 20220228\_VI\_OMNOVA\_suites \_POI2021

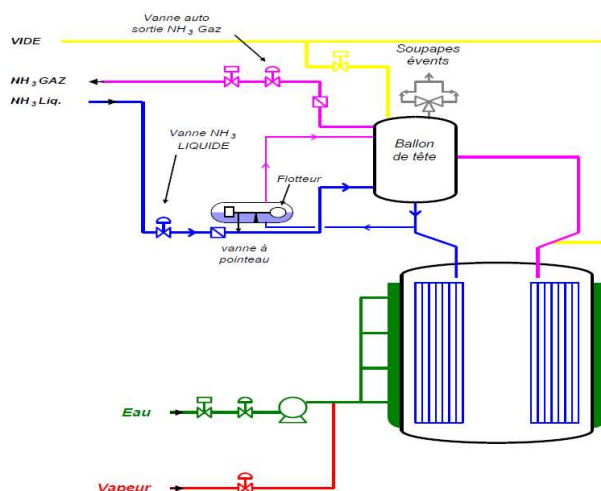
1/ la perte d'alimentation en NH<sub>3</sub> liquide est due à une goupille de taille incorrecte mise en place durant la maintenance 2021. Cette goupille a entraîné le blocage du flotteur et a laissé la vanne à pointeau en position fermée (cf schéma ci-dessous).

2/ Par ailleurs, la niveaumétrie à flotteur ne permet pas de connaître l'état d'ouverture ou de fermeture de la vanne à pointeau.

=> Sur les 18 réacteurs, 14 ont encore un système à flotteur. Sur ces 14 réacteurs, l'exploitant a indiqué avoir vérifié en priorité les goupilles des réacteurs présentant des risques de montée en pression. La procédure d'accrochage qui permet de vérifier la présence de NH<sub>3</sub> après un nettoyage a été mise à jour.

=> L'exploitant s'est engagé à enlever le dispositif à flotteur sur les 5 réacteurs qui présentent un risque de montée en pression selon l'exploitant (R4, R6, R12, R13, R14) pour le remplacer par un système instrumenté approprié et à mettre en place sur ces mêmes réacteurs un débitmètre sur l'alimentation en NH<sub>3</sub> du serpentin avant fin septembre 2022.

=> L'exploitant s'est engagé à reprendre l'analyse de risques de ces 5 réacteurs avant fin décembre 2022 pour identifier d'éventuelles autres défaillances possibles
