## **Rapport de l'Inspection des installations classées**

Visite d'inspection du 18/02/2026

#### **AUTODROME N20**

Installations Classées pour la protection de l'environnement  
AUTODROME – Visite 18/02/2026 – AVRAINVILLE  
Planche Photos

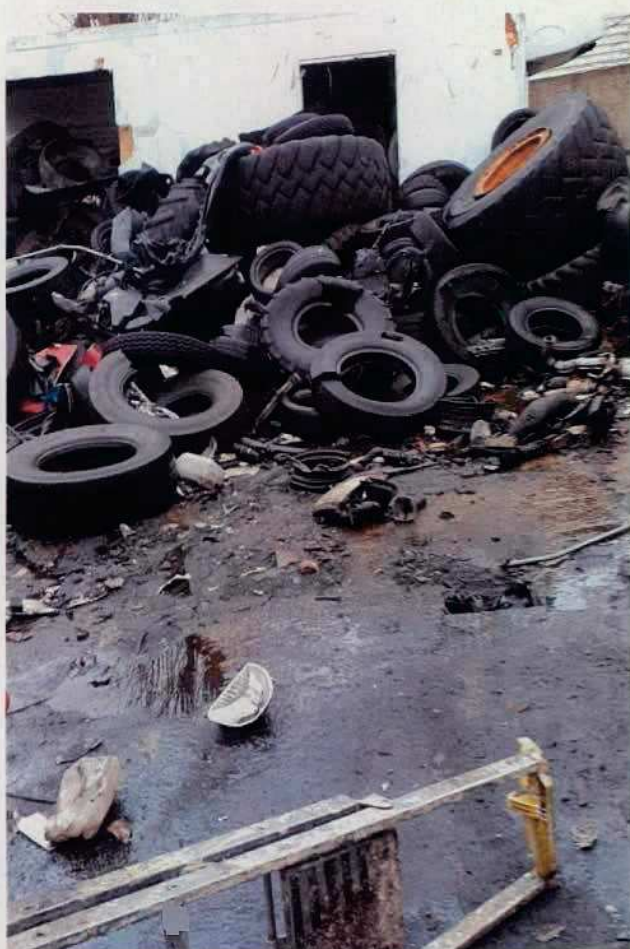
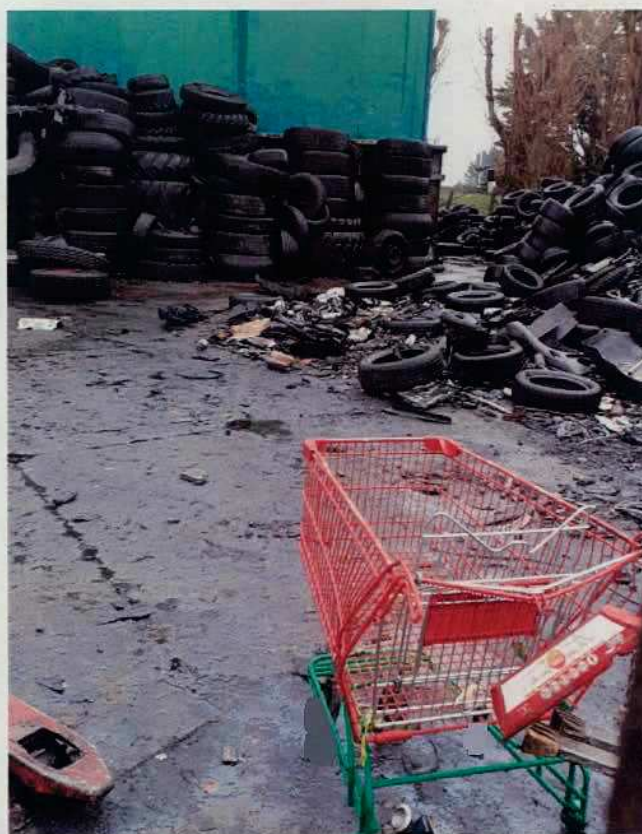
Au regard des constats de la visite du 18 février 2026, il ressort que l'établissement AUTODROME N20 est source de pollution malgré que ce dernier soit fermé depuis plusieurs mois. La pollution constatée impacte le site, la société voisine, ainsi que la voirie extérieure et les réseaux d'évacuation.

Vue sur la voirie et parking de la société voisine  
irisations constatées

L'exploitant représenté par son liquidateur doit procéder au nettoyage de son parc, de son atelier et des équipements de traitement des effluents aqueux.

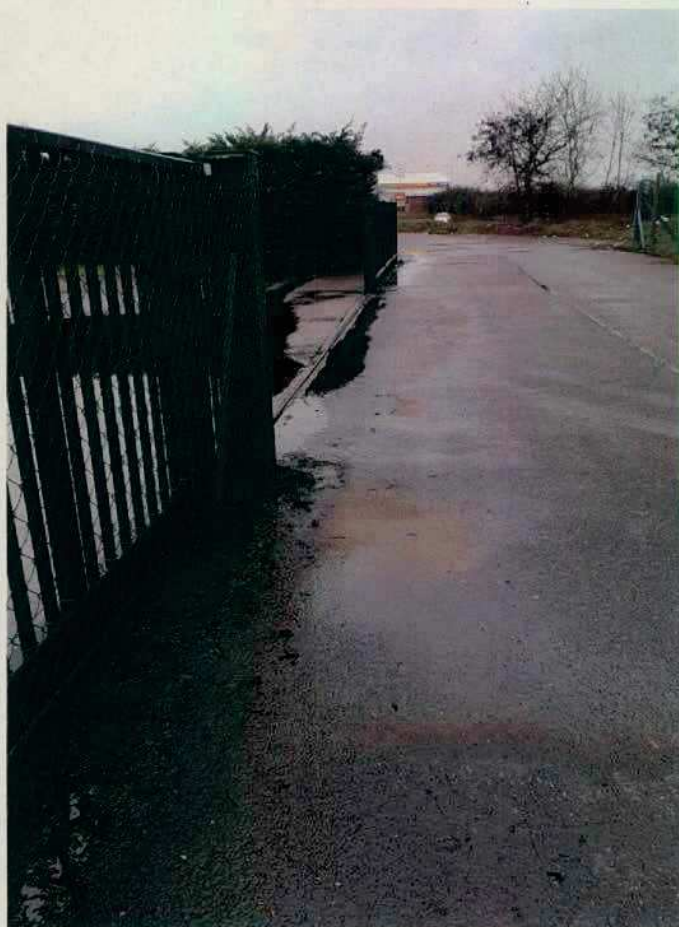
Vue voirie : sortie réseaux  
AUTODROME N20

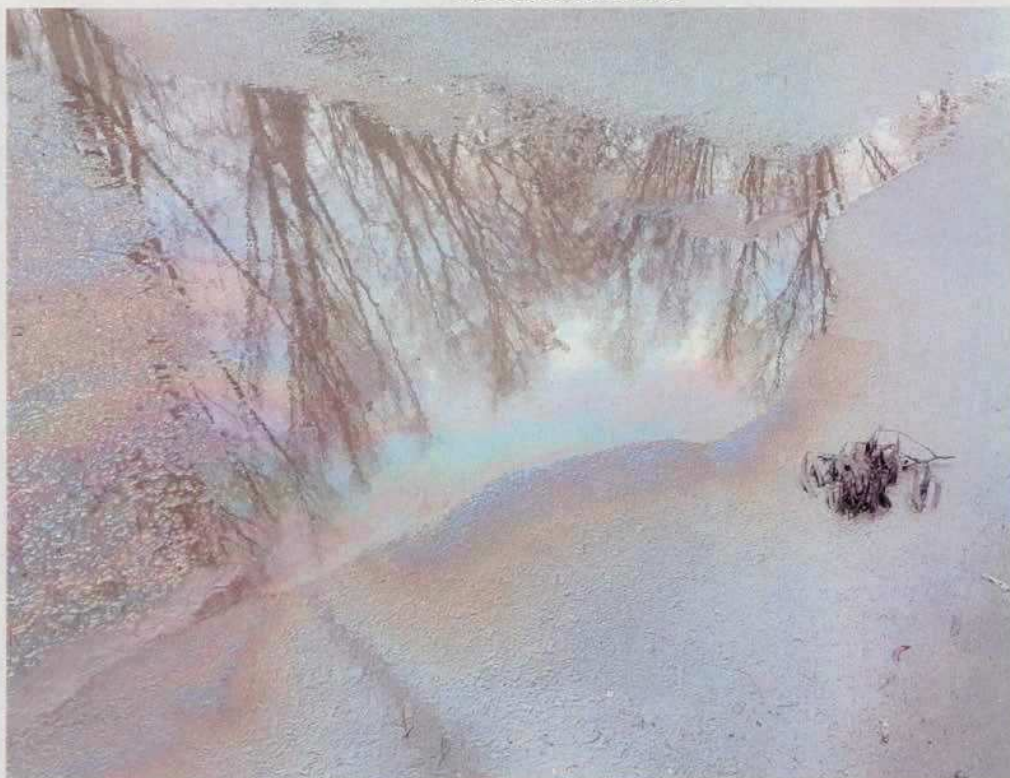
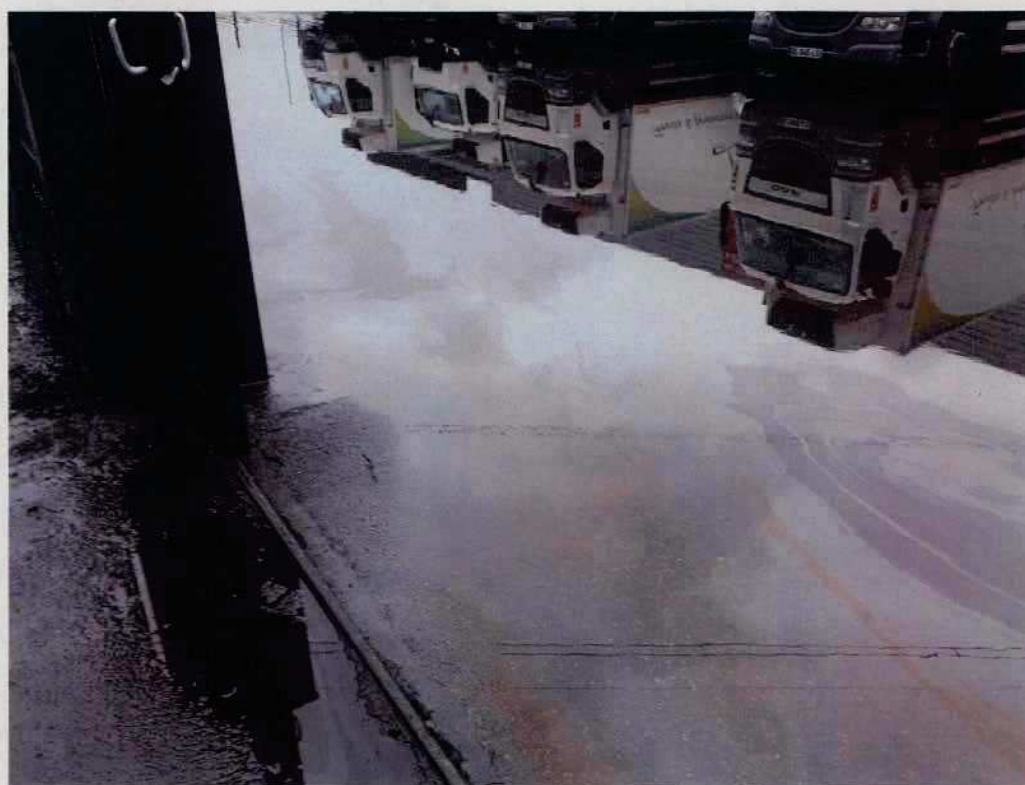
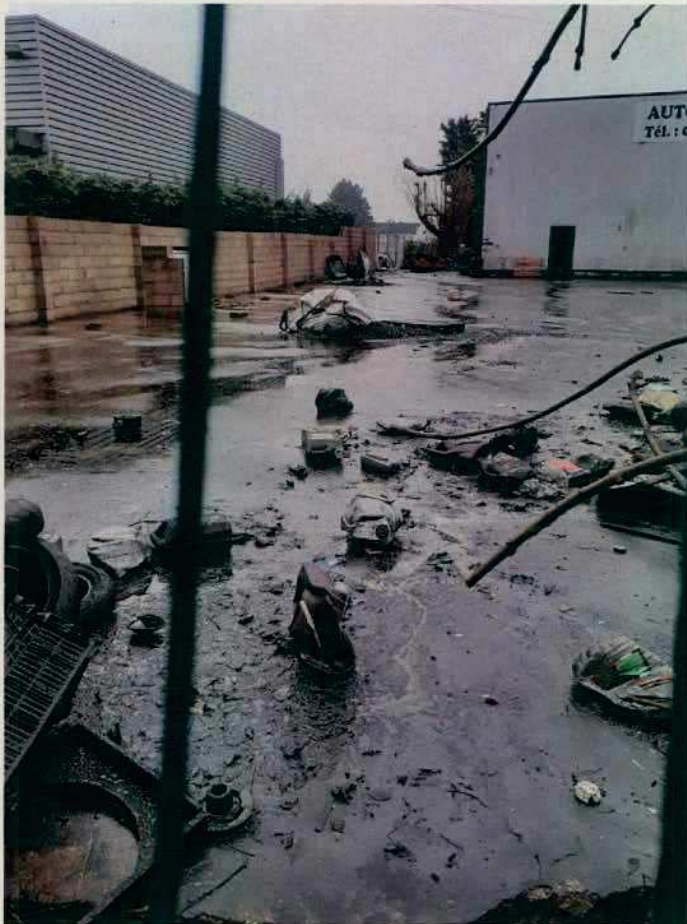
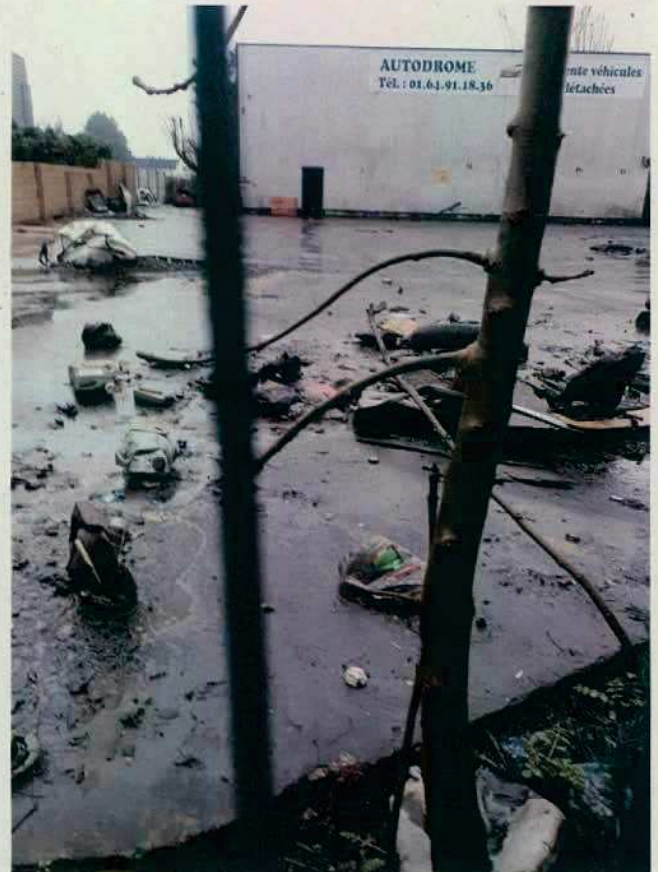
Vues AUTODROME N20

L'inspection a constaté depuis la voie publique la présence d'un stock orphelin de pneumatiques usagées, quelques pièces détachées huileuses au sein du parc de stockage ainsi que des résidus de bitume, terres, graviers provenant des derniers travaux de réfection de l'entrée du site menés par le dernier exploitant. Le site était néanmoins fermé à clef.

Au regard de ces constats, la mise en sécurité du site n'est pas terminée : en effet, des déchets sont encore à évacuer. De même, la cour du parc extérieur ainsi que le sol de l'atelier doivent être nettoyés. Les installations de traitement des effluents aqueux sont également à vidanger.

- une partie des sols de la cour extérieure imprégnée d'hydrocarbures et d'huiles usagées,
- le sol de l'atelier de dépollution chargé d'hydrocarbures et d'huiles usagées,
- les équipements de traitement des effluents aqueux (séparateur d'hydrocarbures) non nettoyés et saturés en hydrocarbures et boues.

L'exploitant représenté par son liquidateur doit réaliser la mise en sécurité complète de son établissement en procédant à l'évacuation des derniers déchets (pneus usagés et résidus de voirie, pièces détachées), au nettoyage des sols (une partie de la cour extérieure et l'atelier de dépollution), au nettoyage des dispositifs de traitement des eaux (séparateur d'hydrocarbures).
