Rapport de l'Inspection des installations classées

Visite d'inspection du 11/04/2022

VALOR'CAUX

Références : UDRD.2022.05.CD.14.LS.BrJ

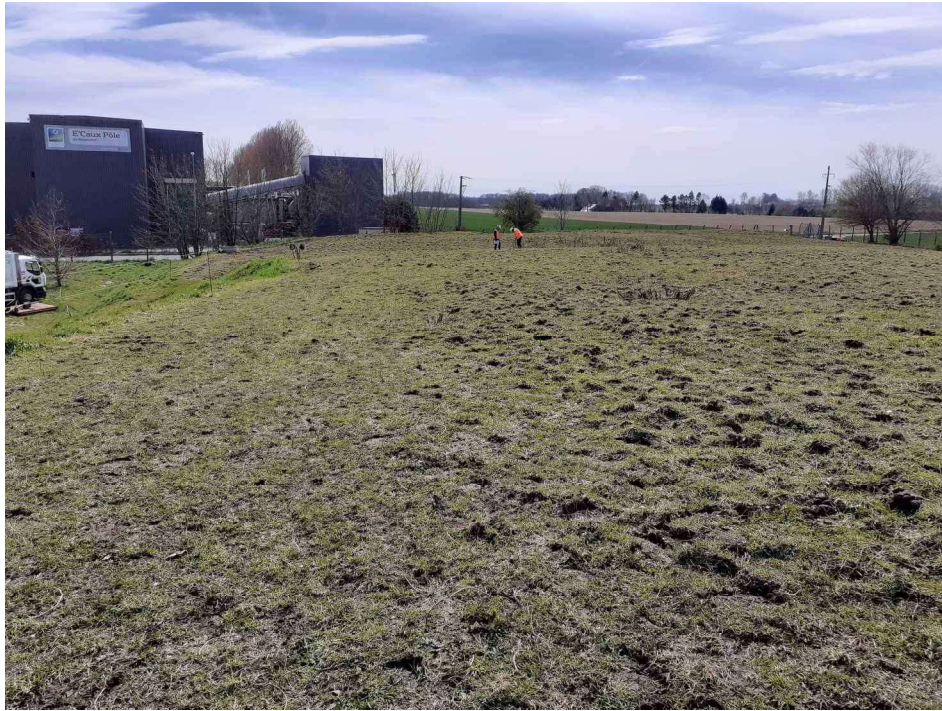
Illustration 1 : Investigations en cours au point T6, sur la couverture du casier 2

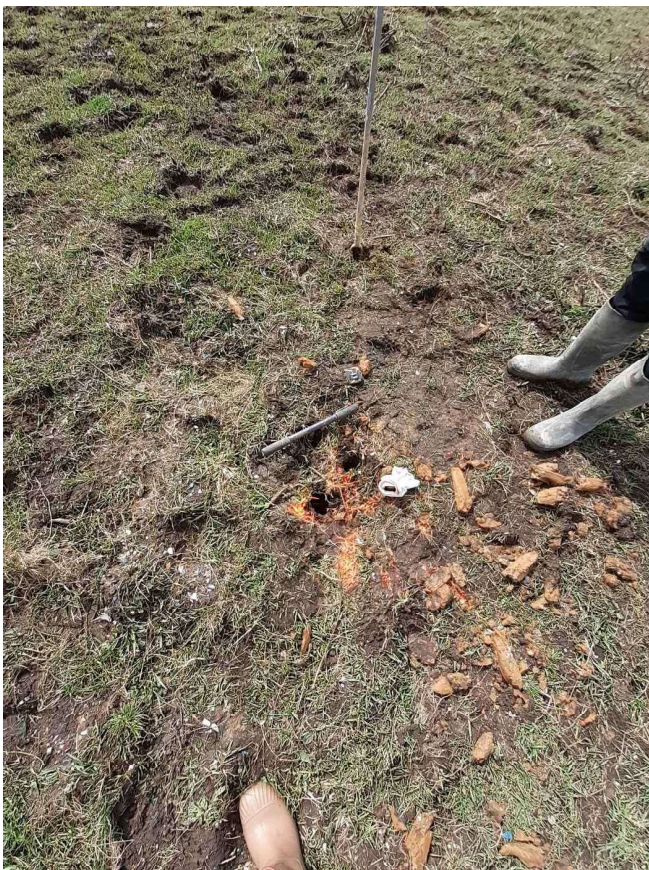
Illustration 2 : tarière enfoncée au maximum au point d'investigation T6

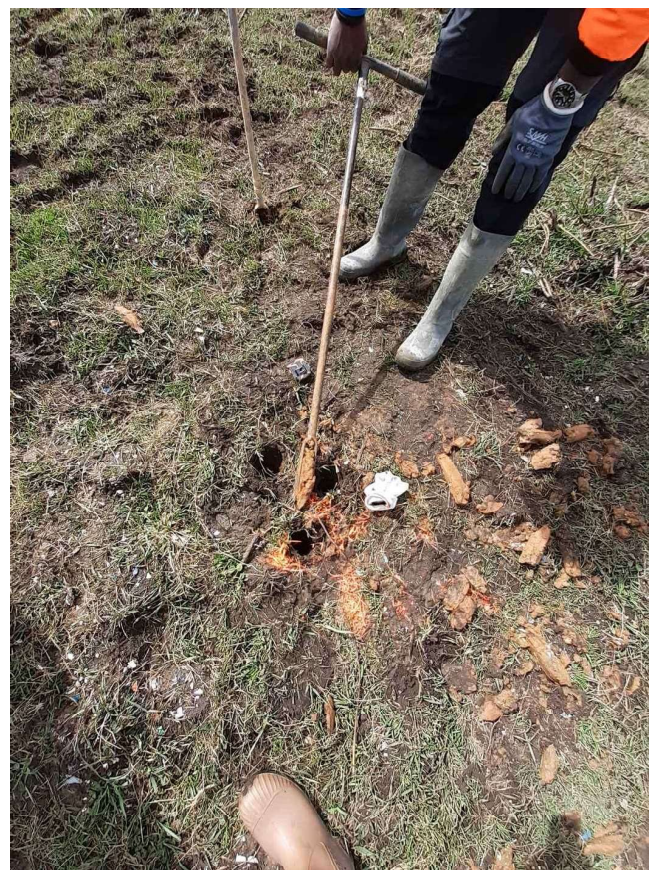
Illustration 3 : terre argileuse en bout de tarière, à 1,10 m de profondeur, au point d'investigation T6
