## **Rapport de l'Inspection des installations classées**

Visite d'inspection du 03/06/2024

#### **PRADIER CARRIÈRES**

Code AIOT : 0 006 413 292

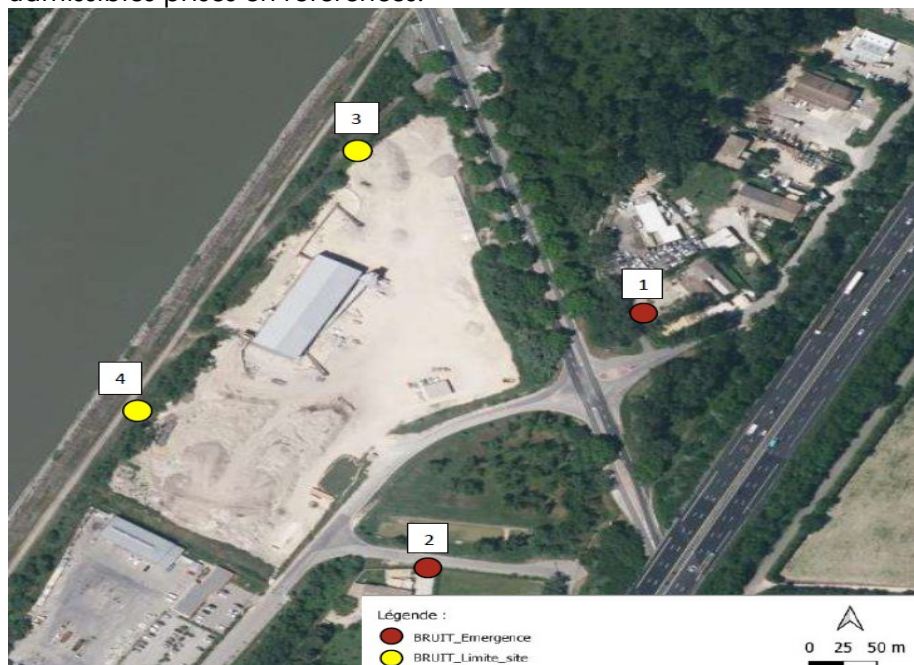
localisation des points de mesures issus de l'étude de bruit 2023

L'influence de la plateforme du Millénaire sur le niveau sonore du point n°1 ne semble donc pas particulièrement importante, celui-ci étant d'avantage tributaire de son environnement proche. Ce constat explique le résultat du calcul de l'émergence : - 0,3 dB(A), ce qui indique que le niveau sonore lors de la mesure à l'arrêt était légèrement plus élevé que lors de la mesure en fonctionnement, en raison justement du voisinage.

Quoi qu'il en soit le niveau d'émergence calculé au point 1 est conforme à la réglementation.

Le niveau de bruit mesuré aux points n°3 et 4, situés en limite de site, sont principalement marqués par l'activité du site PRADIER du Millénaire. Les valeurs enregistrées restent toutefois largement conformes à la réglementation en vigueur.

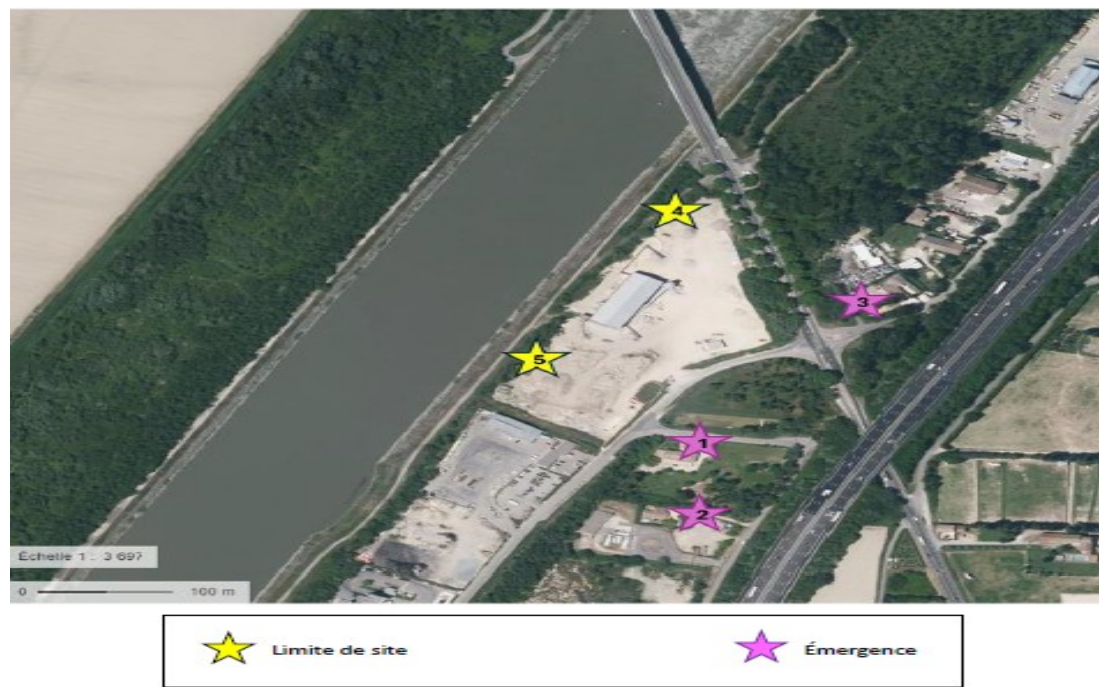
effectuée sur un intervalle de mesurage minimal de 30 minutes ( site en fonctionnement puis à l'arrêt). Les mesures d'émergences ainsi que les niveaux sonores en limite de propriété étudiés sont présentés ci-après :

L'émergence calculée au point 1 dépasse la valeur réglementaire admissible.

**Observations :** L'exploitant devra, dans un délai de 3 mois à réception du présent rapport, prendre les mesures correctives idoines et procéder à la réalisation d'une nouvelle campagne d'émissions sonores afin de contrôler le respect des valeurs réglementaires admissibles. Le descriptif des travaux effectués, ainsi que le rapport de mesure des niveaux sonores sera transmis à l'inspection des installations classées sous le même délai.
