Rapport de l'Inspection des installations classées

Visite d'inspection du 15/07/2025

JALICOT

Références : UID4243-MEA-025-0190
Code AIOT : 0005600890

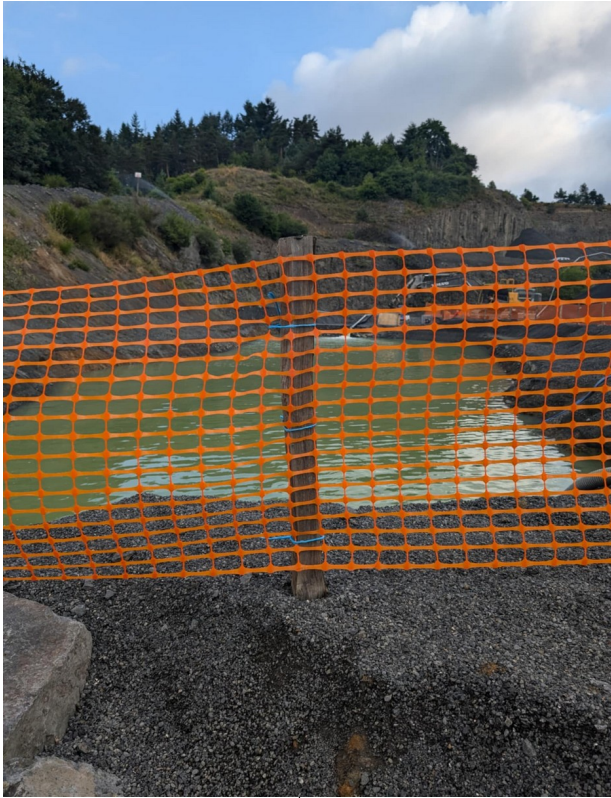
Des bassins de décantation ont été créés et disposent d'une surface et d'un débit de fuite correspondant aux dimensionnements prévus par le SDAGE en fonction du bassin versant. Une des pompes dispose de coagulants pour traiter les matières en suspension, en plus de la décantation naturelle des bassins. Une vanne de sectionnement permet d'isoler le premier bassin

Premier bassin de décantation

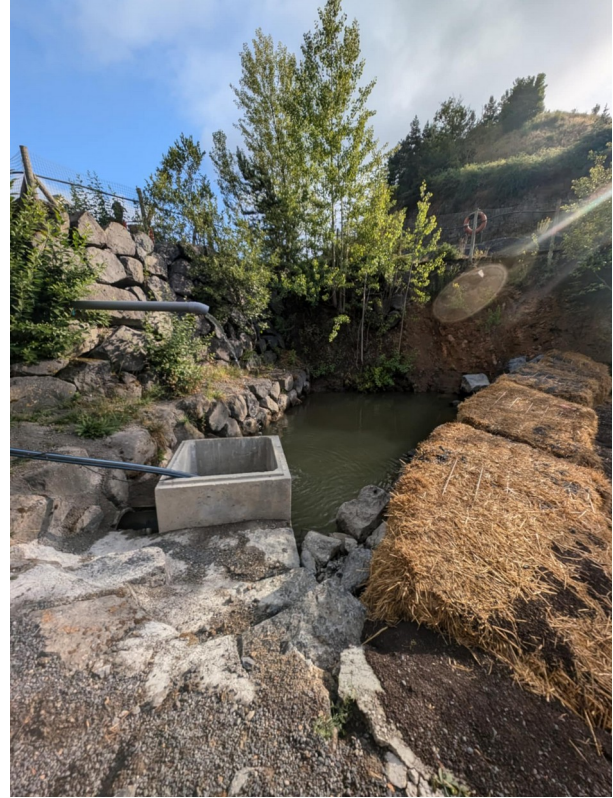
Ecoulement dans un deuxième bassin après pompe avec coagulants

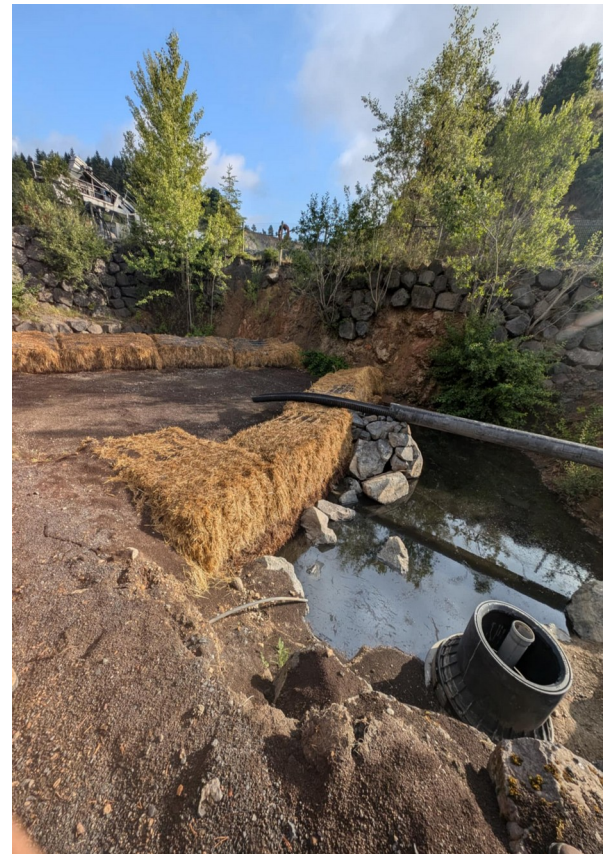
du second, en cas de problème. Une filtration naturelle a été mise en place entre le second et le troisième bassin, avant rejet.

Troisième bassin après une filtration.
Le rejet est effectué à partir de ce bassin
