## **Rapport de l'Inspection des installations classées**

Visite d'inspection du 25/03/2026

#### **GAEC DE LA MARADE**

Références : D 26 - 271  
Code AIOT : 0054300409

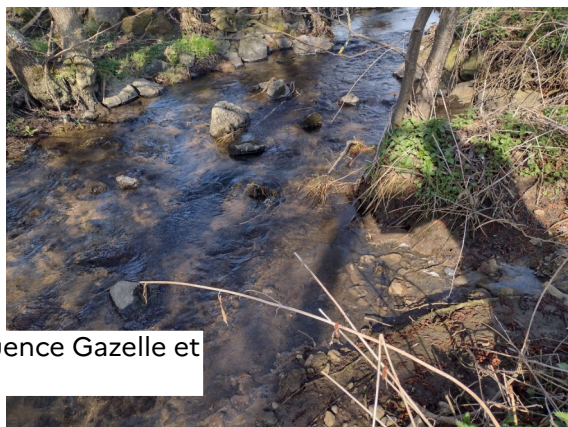
Photo 1

Confluence Gazelle et  
fossé

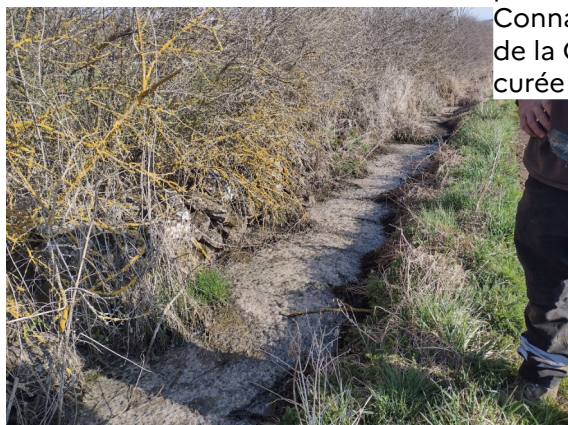
Photo 3

Fossé recevant eaux  
pluviales du village de  
Connac chargé proche  
de la Gazelle (partie non  
curée)

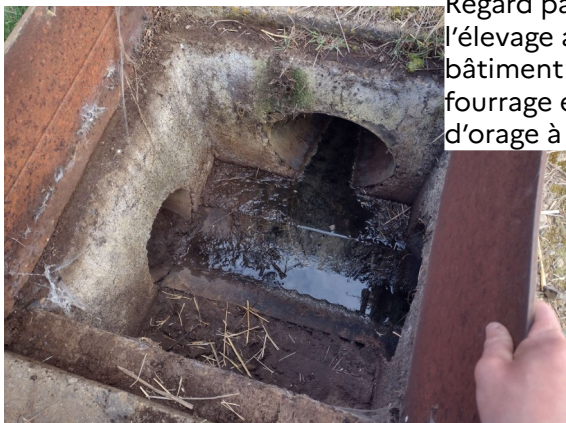
Photo 5

Regard partie basse de  
l'élevage au niveau  
bâtiment de stockage  
fourrage et déversoir  
d'orage à refaire

- de concevoir un nouveau déversoir d'orage où est présent la pompe de relevage des eaux chargées organiques afin d'avoir un déversoir d'orage ne présentant pas de risques de pollution dans le milieu et correctement dimensionné sous **3 mois**
- de fournir un plan des réseaux des eaux pluviales et effluents d'élevage en présentant l'ensemble des regards de collecte et leurs exutoires sous **1 mois**
- de finaliser la collecte des jus de silos du nouveau silo couloir vers la fosse à lisier, l'extension de la fumière pour avoir une aire de chargement stabilisée et l'extension des bétons des silos couloirs médians sous 3 mois

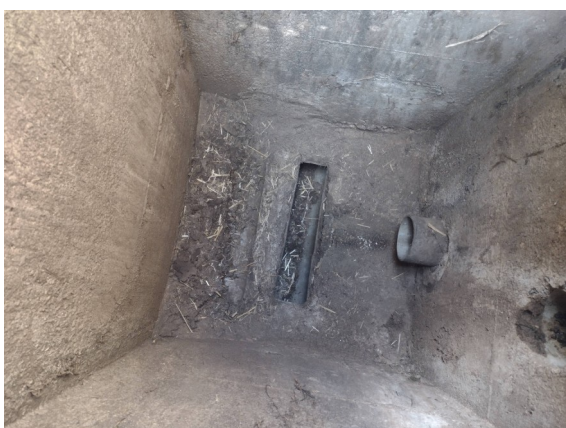
Photo 7

Regard eau pluviale sous  
ancienne stabulation  
rejoignant regard au  
niveau du chemin

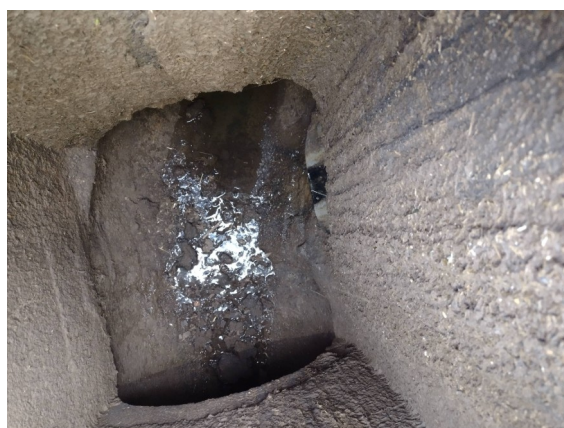
Photo 8

Regard au niveau du  
chemin recevant les  
eaux pluviales du  
regard sous ancienne  
stabulation des  
laitières

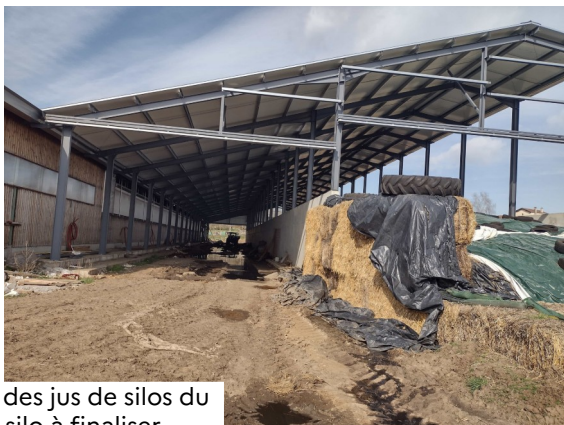
Photo 11

Collecte des jus de silos du  
nouveau silo à finaliser

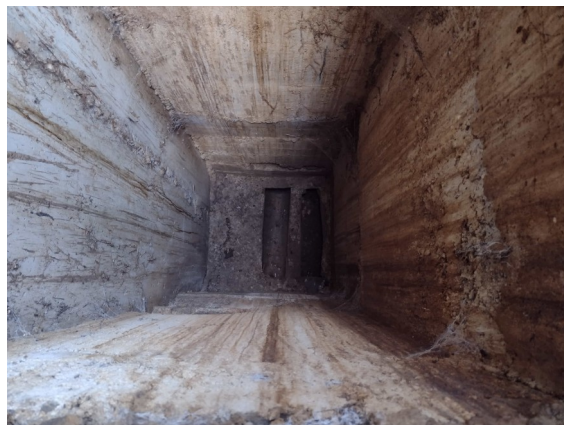
Photo 12

Regard eau pluviale au  
niveau nouvelle  
stabulation des laitières

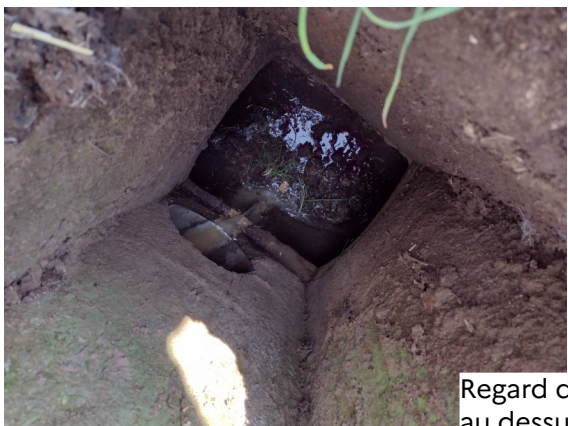
*Photo 13*

| <p>Pour finir , il est vérifié un regard des eaux pluviales du village en amont des bâtiments d'élevage. Il est constaté juste après avoir enlevé la grille l'arrivée soudaine d'eau (comme une chasse d'eau). Cette eau pourrait être qualifiée d'eau usée ou autre.</p> <p>Il est rappelé que l'ensemble des grilles des regards sur le chemin ont été enlevées par les exploitants.</p> <p>Les exploitants précisent avoir reçu une vidéo d'une personne qui souhaite rester anonyme montrant un rejet à priori d'effluents dans ce réseau d'eau pluviale en amont de l'exploitation agricole.</p> <p>A ce stade , le jour de l'inspection il est difficile de caractériser formellement l'origine de la pollution par le GAEC DE LA MARADE.</p> <p>Il est cependant demandé au GAEC de concevoir un nouveau déversoir d'orage ou est présent la pompe de relevage sous un délai de <b>3 mois</b> , de fournir un plan des réseaux eau pluviale et effluent d'élevage en précisant les divers regards de contrôle d'une éventuelle pollution (déversoir d'orage, regard de viste fosse , regard de descente cheneaux) et leur exutoire sous <b>1 mois</b> , de finaliser la collecte des jus de silos du nouveau silo couloir couvert avec les aires d'agrandissement de la fumière et des silos couloirs médians sous <b>3 mois</b>.</p> |

Regard dans le chemin  
au dessus des  
bâtiments d'élevage  
avec arrivée d'eaux  
type eaux usées  
domestiques
