Rapport de l'Inspection des installations classées

Visite d'inspection du 15/09/2025

MB92 LA CIOTAT

Références : D-2025-0639
Code AIOT : 0006412907

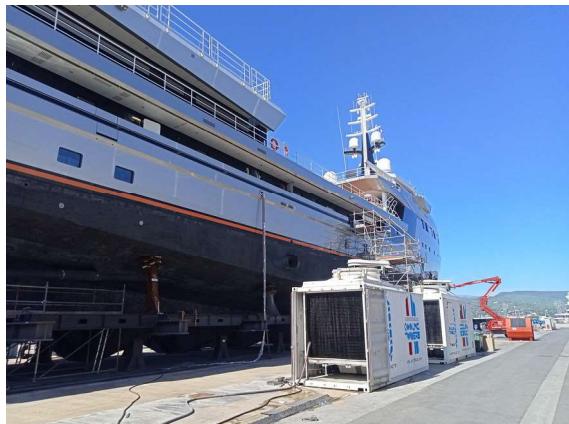
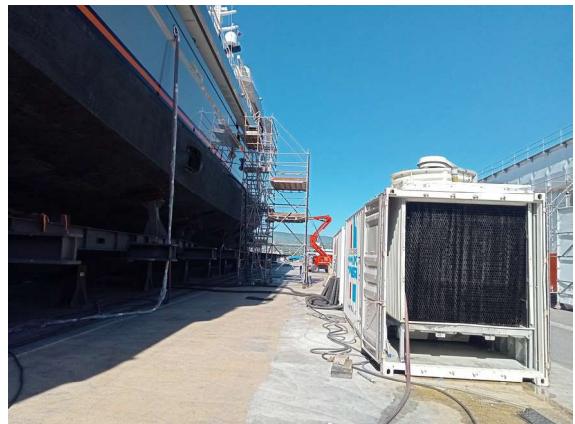
TAR LC150

Chaque TAR est implantée en fonction de la localisation des vannes de connexion du bateau et des travaux prévus. L'objectif est alors de limiter la distance entre le bateau et la TAR afin de limiter la perte de refroidissement. L'exploitant a précisé que les tours échafaudées pour accéder au pont des bateaux étaient construites à une distance minimale de 4 m des TAR.

Les 2 TAR en fonctionnement ont été visitées par l'inspection. Il a alors été constaté que du personnel est susceptible de passer à proximité immédiate des TAR. Aussi les ponts et coursives, et les tours d'accès des bateaux sont localisés à une distance proche des 8 m (cette distance n'a pas pu être formellement vérifiée sur site).

En fonction de la position du bateau, il ne peut être exclu que des rejets d'air de la TAR soient réalisés à proximité d'ouvrants.

La prescription n'est ainsi pas respectée dans ces conditions.

« Comme mesure immédiate, afin de limiter le risque d'exposition pour les équipages et le personnel circulant et intervenant à proximité de la tour de refroidissement, une barrière physique sera installée autour de chaque tour. Un panneau, apposé de manière visible, signalera l'obligation du port des EPI, masques notamment, et informera des circonstances d'exposition aux légionnelles et de l'importance de consulter rapidement un médecin en cas de signes évocateurs de la maladie. Ces mesures sont déjà en cours de finalisation sur les tours en activité.

Lorsque la configuration du navire ne permet pas de maintenir une distance de 8 mètres entre la tour évaporative et l'échafaudage d'accès au navire, le côté exposé de l'échafaudage sera protégé par l'installation d'une bâche thermoformée ne laissant aucune ouverture vers la tour.

Il est demandé à l'exploitant de transmettre tout élément permettant de justifier de la mise en place des mesures évoquées dans le courriel du 19/09/2025 sous 1 mois.
