## **Rapport de l'Inspection des installations classées**

Visite d'inspection du 12/01/2023

### **COMMUNAUTE D AGGLOMERATION DU PAYS AJACCIEN**

Références : SRNT/2023-008  
Code AIOT : 0007300189

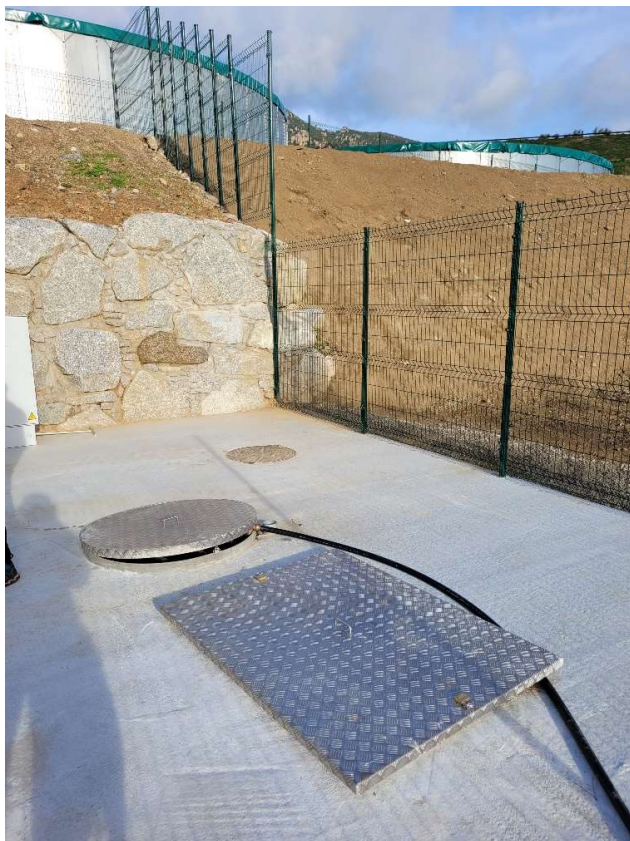
*Poste de refoulement des lixiviats avant envoi dans les bassins*

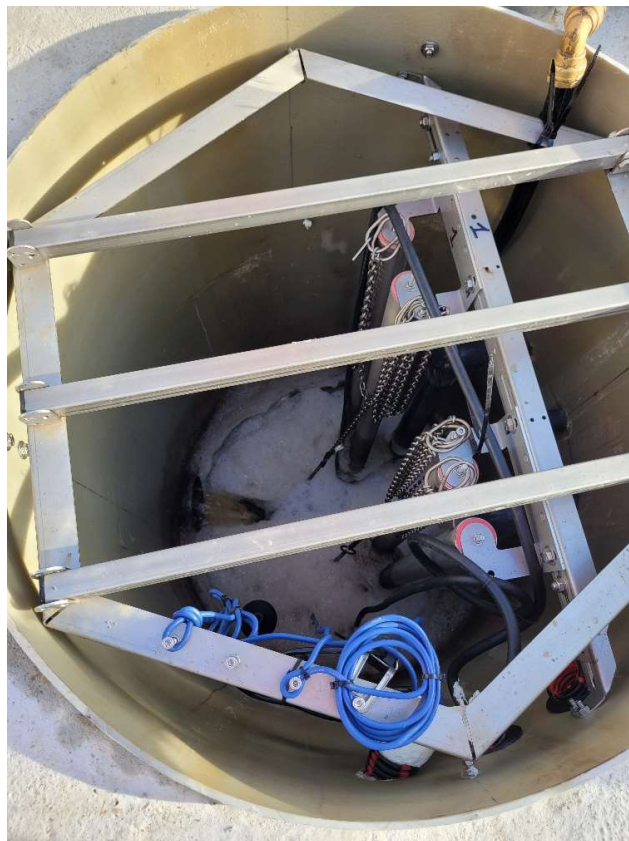
*Arrivée des lixiviats (talus Sud et Est) au niveau du poste de refoulement*

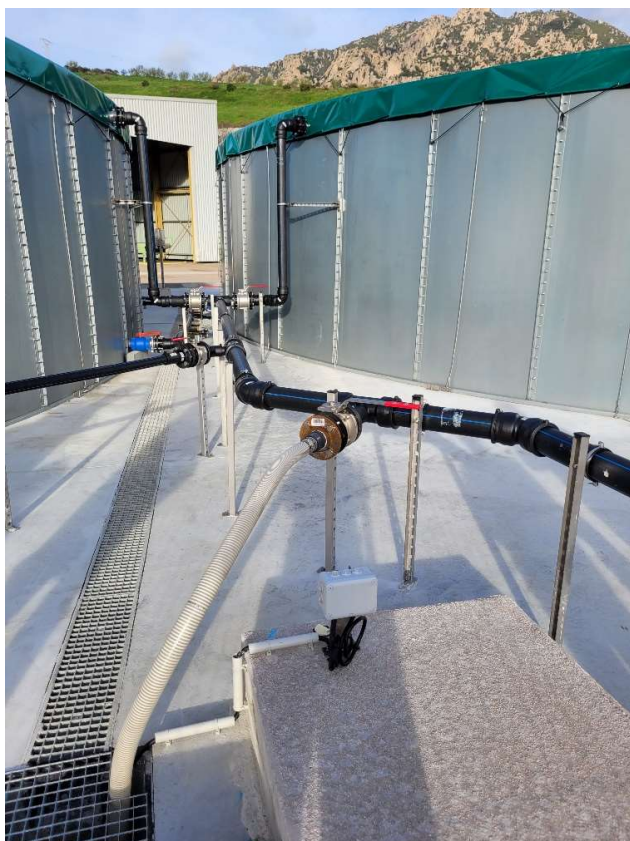
| <b>Constats :</b> <p>L'inspection a constaté la réalisation sur site de deux bassins pour le stockage avant traitement des lixiviats, d'un volume total de 1650m<sup>3</sup> (1000m<sup>3</sup> + 650m<sup>3</sup>) supérieur au minimum de 1500m<sup>3</sup> prescrit.</p> <p>A ce jour, les cuves sont en fonctionnement et accueillent les lixiviats du site ainsi que les lixiviats stockés dans la bâche de transfert temporairement mise en place le temps des travaux (et qui sera enlevée du site dès vidange complète). Les cuves sont alimentées via une station de relevage et alimentent l'usine de traitement via une pompe.</p> <p>L'inspection considère que l'article 2 de l'arrêté préfectoral de mise en demeure du 10 août 2015 a été suivi d'effet. La réalisation des bassins de stockage des lixiviats étant intervenue avant le 28 février 2023, date de fin du délai de sursis à exécution de l'astreinte journalière définie par l'arrêté préfectoral n°2A-2022-05-16-00006 du 16 mai 2022, l'astreinte n'est plus exigible et ne peut plus être recouvrée sur ce point.</p> <p>Néanmoins, l'inspection a constaté sur site que certaines prescriptions de l'article 7 nécessitent d'être adaptées:</p> <ul style="list-style-type: none"><li>- la description de la façon dont sont collectés les lixiviats sur le site (plan des drains de collecte, des postes de refoulement, des débitmètres, des regards, du retour du lavage des cuves du bloc de traitement, etc.) jusqu'à l'entrée dans le bloc de traitement doit être actualisée,</li><li>- les règles de sécurité doivent être adaptées du fait que les bassins ont été réalisés hors sol : échelles amovibles uniquement installées sur les bassins lors d'interventions de techniciens, réalisation d'une procédure interne d'accès aux bassins, repère visible en permanence positionné en paroi externe (et non interne) du bassin, ...,</li><li>- l'exploitant doit réaliser une procédure interne pour l'exploitation de ces bassins: pour l'entretien général (vidange des boues, ...), pour la maintenance du liner (procès-verbal de réception avec mise à l'épreuve, vérification de l'état du liner,...), pour la marche à suivre en cas de fuite d'un des bassins (fermeture de la vanne pour mise en rétention des lixiviats épandus, volume pouvant être mis en rétention sous les bassins, ...), en cas de fortes intempéries (arrêt de l'alimentation des bassins,...), pour le fonctionnement de l'astreinte (quel report d'alarme en cas de niveau haut des bassins, comment et quand utiliser la liaison d'équilibre entre les 2 bassins, etc.),</li></ul> <p>L'inspection proposera prochainement à Monsieur le Préfet, en lien avec l'exploitant, une adaptation de ces prescriptions par arrêté préfectoral complémentaire.</p> |

*Arrivée des lixiviats sur bassins de stockage*

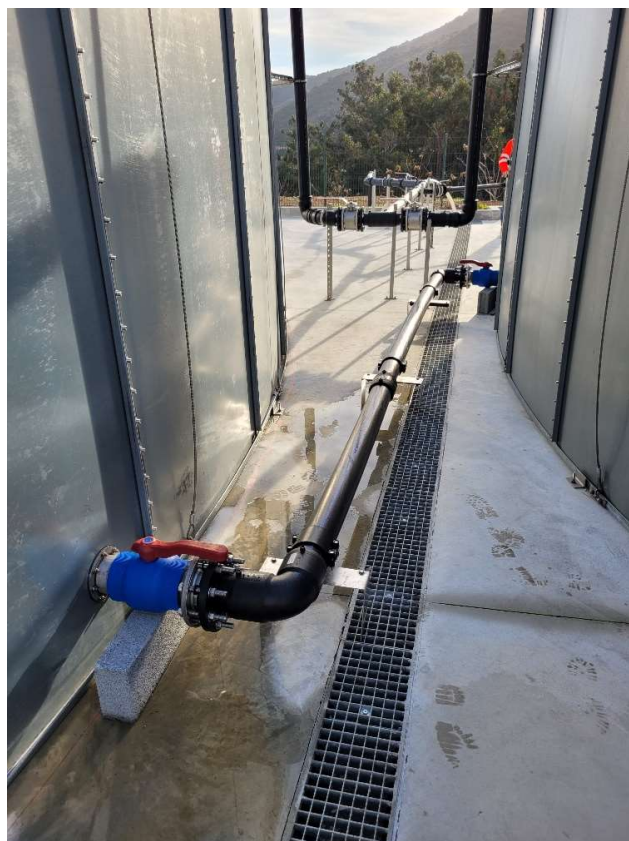
*Liaison d'équilibre entre les deux bassins*

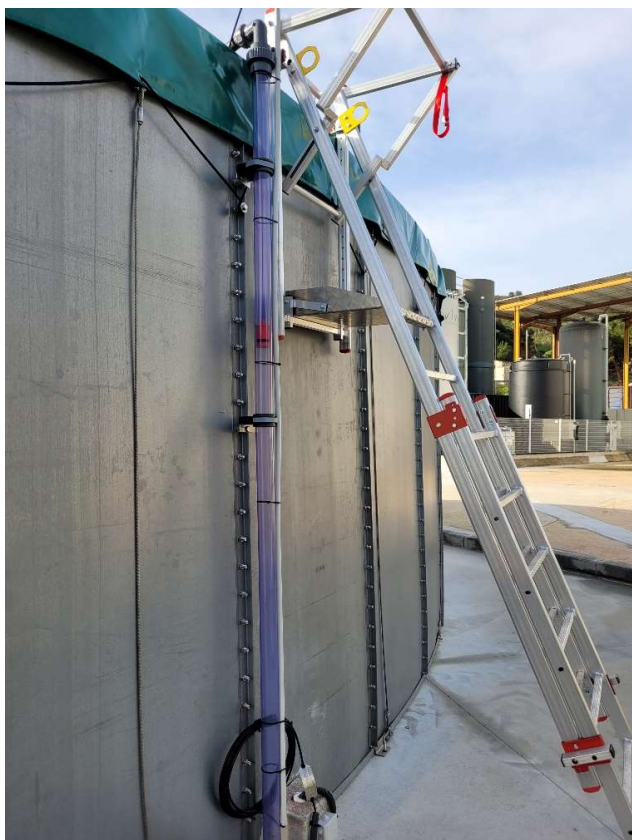
*Repère de niveau positionné en paroi externe du bassin de 650m<sup>3</sup> et échelle amovible d'accès*

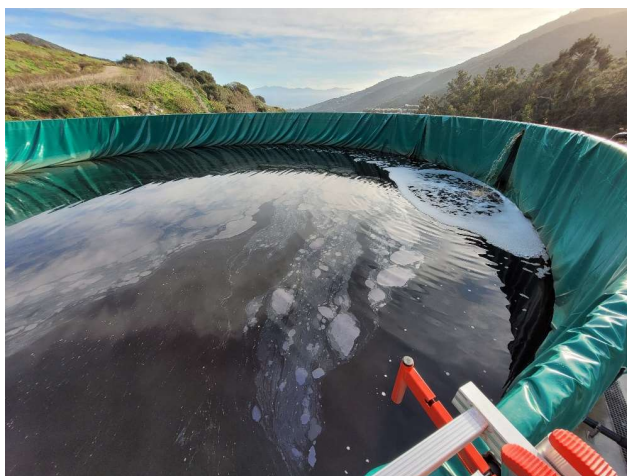
*Vue du dessus du bassin de 1000m<sup>3</sup>*
