Rapport de l'Inspection des installations classées

Visite d'inspection du 13/03/2025

ADAPA France Fontenay le Comte

Références : D25.0123
Code AIOT : 0006302840

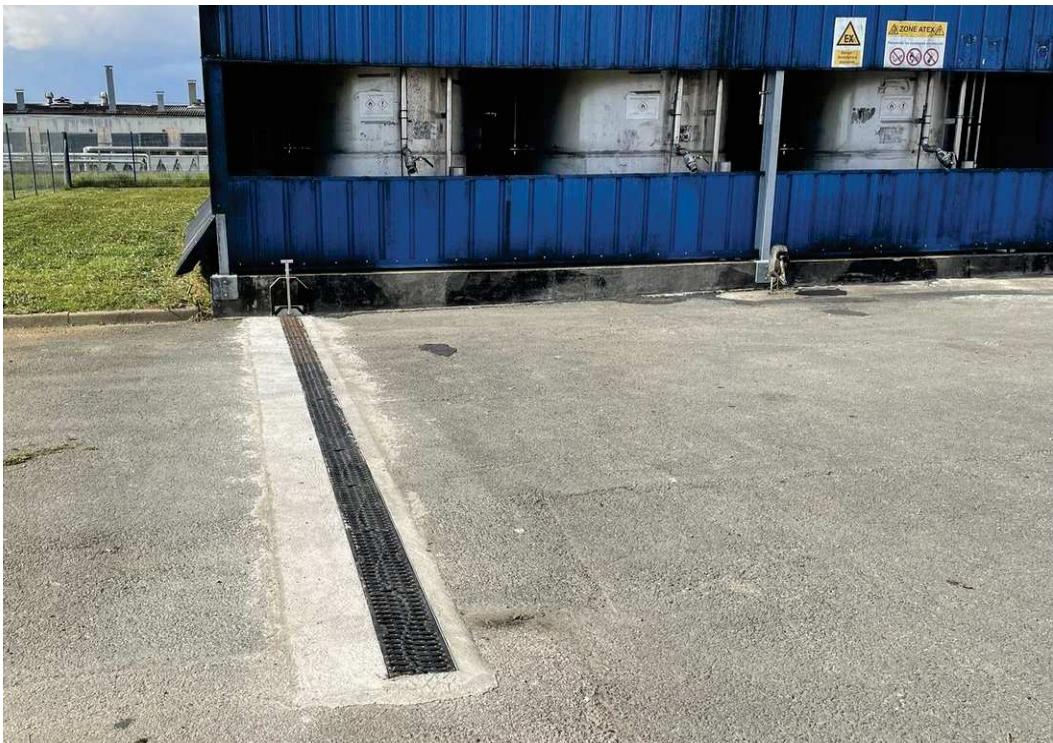
N° 2 : Aire de déchargement

Par courriel du 28/11/2024, l'exploitant a transmis les justificatifs sous forme de photos, de la réalisation des travaux de mise en conformité. Ces travaux ont consisté à mettre en place, au niveau de la zone de dépotage, un caniveau de collecte vers la rétention des stockages de solvants. Une vanne manuelle permet d'isoler, hors période de dépotage, l'aire de dépotage de la rétention pour éviter le remplissage de cette dernière par les eaux pluviales.

Lors de la présente inspection, il a été constaté la réalisation effective des travaux et en particulier :

- qu'une pente permet de collecter un éventuel épandage vers le caniveau,
- que la rétention raccordée au caniveau permet de retenir au moins 1 m³ correspondant au volume d'un IBC en dépotage,
- que la vanne manuelle était bien fermée (absence de dépotage en cours).

L'exploitant doit perfectionner l'étanchéité de l'aire de dépotage au niveau de sa jonction avec le muret de la rétention du stockage vrac de solvants.

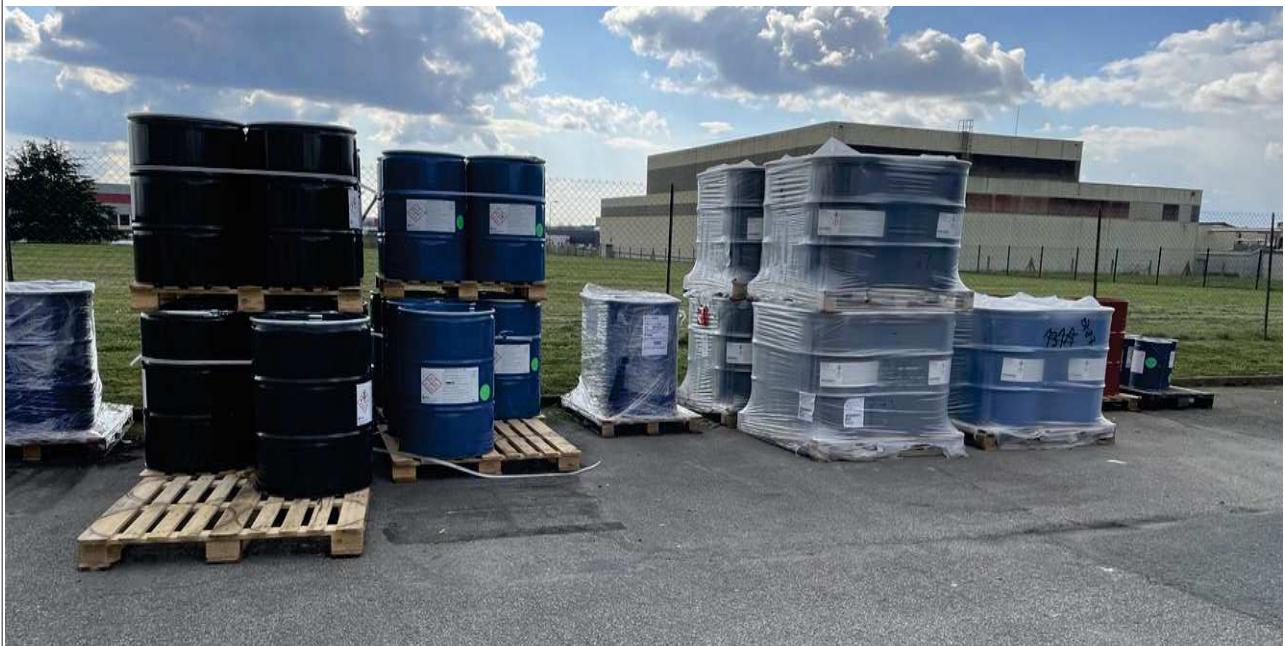
N° 6 : Rétention du stockage des produits de collage utilisés pour le complexage

Plusieurs fûts de colles bi-composantes sans solvant (résine + durcisseur) sont stockés en extérieur sans rétention :

L'exploitant indique que ces produits sont sous forme pâteuse.

La fiche de données de sécurité de l'un des produits stockés fourni par BOSTIK, précise toutefois à la rubrique n° 9 "propriétés physico-chimiques" que le produit est à l'état physique "liquide" avec un aspect "très visqueux". Elle indique en outre à la rubrique n° 6 "Mesures à prendre en cas de dispersion accidentelle" : "Endiguer la fuite ou le déversement si cela peut être fait sans danger" tout en indiquant "Tenir les personnes à l'écart du déversement/de la fuite et en amont du vent."

L'inspection des installations classées considère par conséquent que le stockage des fûts doit être placé sur rétention afin de permettre "l'endiguement", sans intervention humaine, d'une éventuelle fuite.

Les fûts de colles bi-composantes sans solvant (résine + durcisseur) doivent être stockés sur rétention dimensionnée conformément à l'article 4.4.3. de l'arrêté d'autorisation.
