Rapport de l'Inspection des installations classées

Visite d'inspection du 26/05/2026

EUROPE DECAPAGE

ZA Les Grandes
63670 Le Cendre

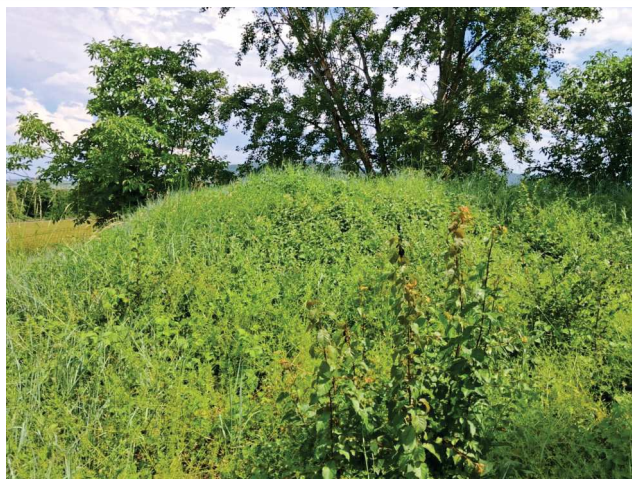
A l'extérieur du site, la végétation a repoussé depuis un débroussaillage complet effectué en novembre 2025. La visite extérieure a toutefois permis de constater que les déchets restants à l'arrière du site (palettes, armatures de GRV, plastiques divers) ont été évacués. Le débroussaillage a mis en évidence la présence d'une butte au sud du terrain ainsi que d'une zone indiquant la présence de cendres d'origine indéterminée. Une fosse extérieure, située à gauche de l'entrée du bâtiment est visible. La bâche de protection en plastique, en mauvais état, est toujours présente.

Butte à l'arrière du bâtiment

- en extérieur : à l'arrière du bâtiment (5 à 6 prélèvements de sols incluant la butte et la zone présentant des traces de brûlage), au droit de la fosse extérieure à gauche de l'entrée, devant le bâtiment au niveau de la zone d'évacuation des boues du filtre à presse et au coin nord du site dans la zone aujourd'hui végétalisée;

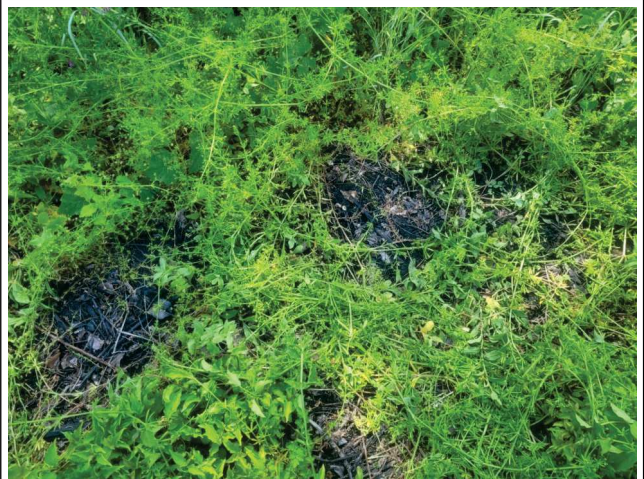
Cendres au sol à l'arrière du bâtiment

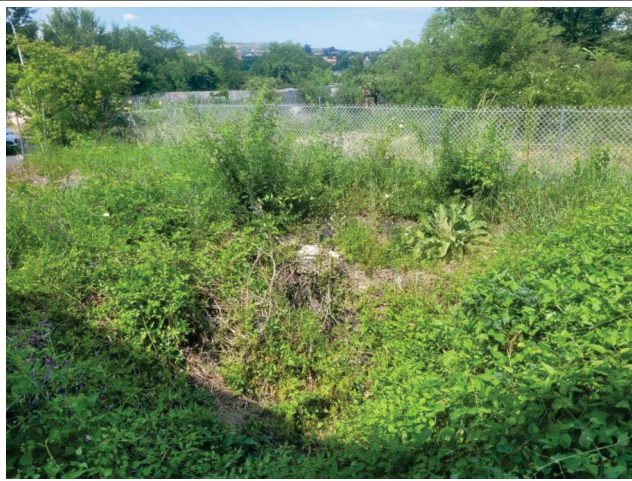
Fosse de rétention extérieure

- procéder à l'évacuation de la bâche plastique de la fosse extérieure ainsi que des éventuels déchets qu'elle contient;

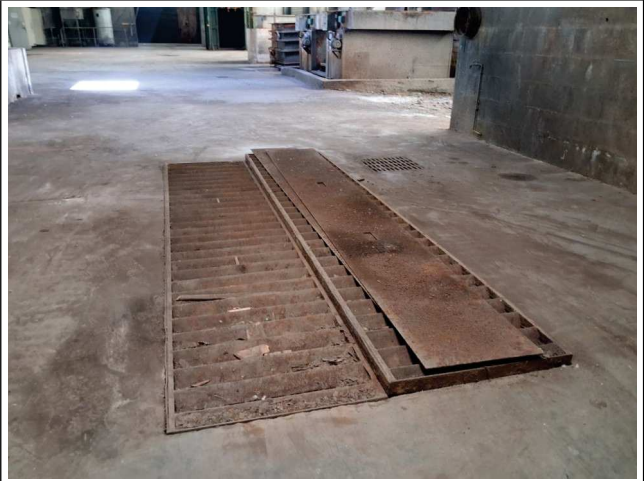
Le bâtiment dispose de deux rétentions enterrées, dont une dédiée à l'un des fours de traitement thermique. Celle-ci contient des boues séchées de nature indéterminée. L'état de cette rétention n'a pu être vérifiée. La 2nde cuve de rétention enterrée grillagée n'a pu être vérifiée. Le propriétaire n'a pu apporter la preuve de son nettoyage.

A l'intérieur du bâtiment, aucun prélèvement de sol n'a été réalisé dans la cuve de rétention enterrée au centre ainsi que dans la rétention du four. L'inspection s'interroge sur la qualité de la dalle du bâtiment et si elle peut renfermer des polluants.

Fosse de rétention enterrée

- procéder à la vérification de la présence de produits dans la cuve de rétention intérieure et le cas échéant procéder à leur évacuation dans une filière dédiée. La société SOGEFIMUR transmettra à l'inspection la justification des actions mises en œuvre.
Type de suites proposées : Avec suites
Proposition de suites : Demande de justificatif à l'exploitant, Demande d'action corrective
Proposition de délais : 3 mois

- en intérieur : au droit de la fosse de rétention enterrée et de la rétention du four ;

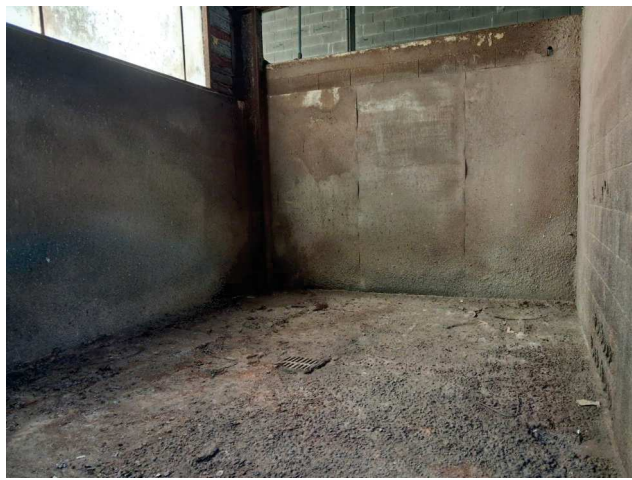
A l'intérieur du bâtiment, les palettes et le dernier fût ont été évacués en octobre 2025. Ce dernier ne contenait pas de produit dangereux. Le sol est propre, la dalle semble en bon état malgré la présence de quelques fissures superficielles. Seule la zone de décapage présente des signes de détérioration. Les équipements (bains, fours et leur rétention, filtre, cuves aériennes) sont toujours présents.

Zone de décapage

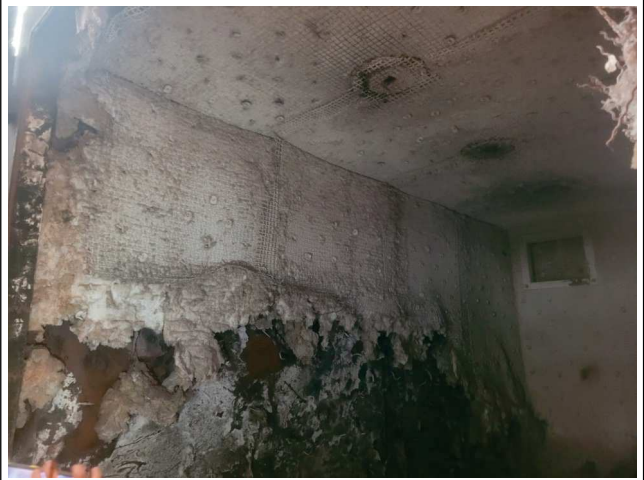
L'isolation intérieure de 2 fours est fortement détériorée. La nature exacte du matériau isolant, blanc et fibreux, n'est pas connue. La présence ou non d'amiante sera confirmée par un diagnostic amiante, obligatoire en cas de vente du bâtiment.

Intérieur des fours
