# **Rapport de l'Inspection des installations classées**

Visite d'inspection du 30/04/2026

**SCITEC**

Z.A. Ollias  
route d'Arlanc  
43500 Craponne-Sur-Arzon

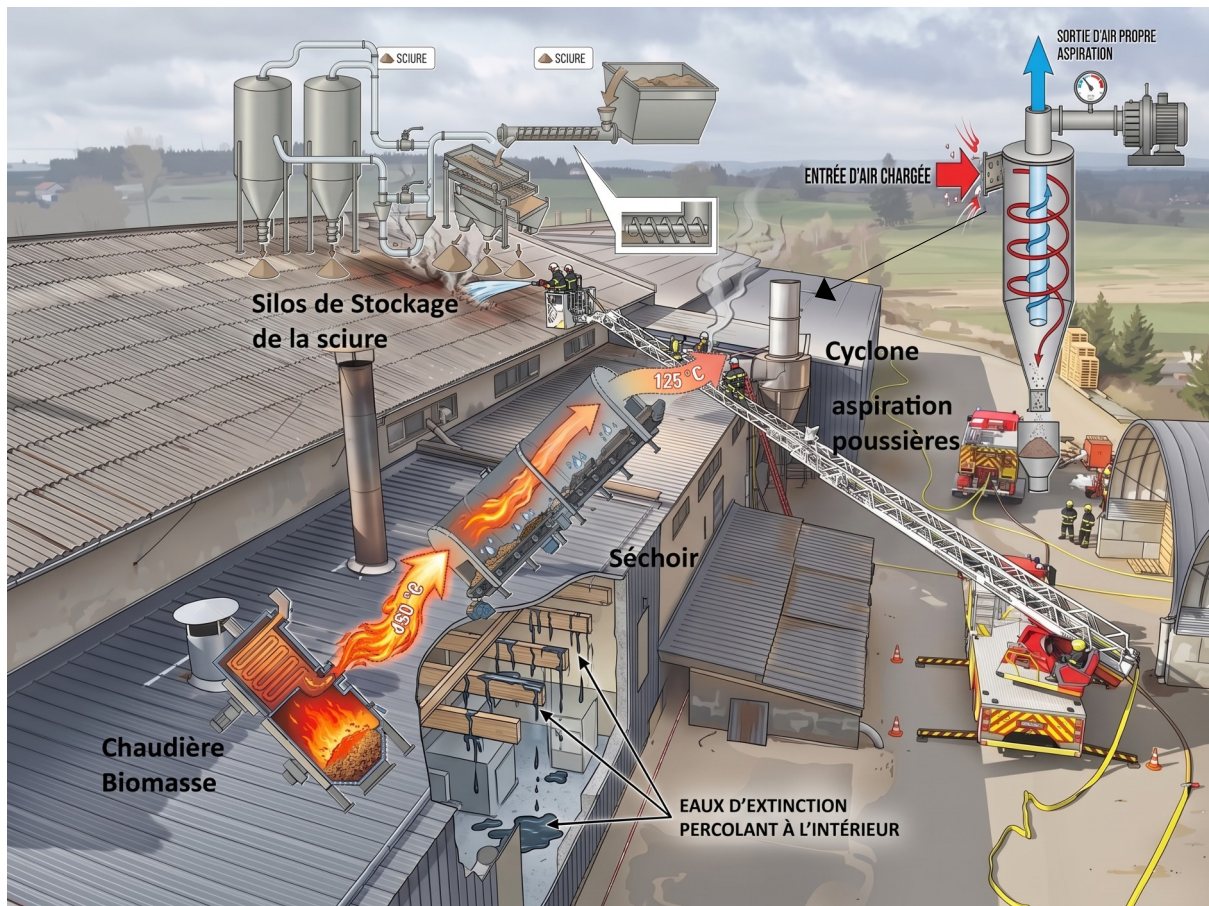
Annexe 1 : Schéma de fonctionnement des installations par rapport au départ de feu (élaboré à l'aide d'un logiciel d'intelligence artificielle).

9h30 : un opérateur détecte un bruit anormal au niveau du séchoir avec apparition de fumées se propageant dans les ateliers adjacents (criblage et stockage sciures en silo).

Le SDIS prend en charge les opérations d'extinction à l'aide d'une grande échelle et doit faire face à "un feu dans le feu". En effet, la combustion des résidus de poussières de l'incendie alimentent un nouveau feu entre les éléments de la toiture en fibro ciment (amiante). Les plaques constituant le toit sont ainsi enlevées par endroit pour parfaire l'extinction.f

Le jour de la visite, l'exploitant avait réfléchi à un plan d'action visant à améliorer ses installations. Son plan d'action repose principalement sur l'inflammation d'un nuage de poussières à l'intérieur du tunnel de séchage, et notamment la mise en suspension de ces poussières lors des phases de démarrage à vide.

- l'achat de sondes de température au niveau du tunnel de séchage pour mieux contrôler les flux de température avec abaissement des seuils de détection (les sondes actuelles étaient calibrées pour 125°C);
- l'isolation des combles avec un matériau incombustible afin d'éviter "un feu dans le feu" ;
- rédiger une procédure pour ne pas faire fonctionner le tunnel de séchage à vide.

1/ **Transmettre le plan d'action** pris à la suite de l'accident avec calendrier des actions à mettre en place : installations des interrupteurs coupant plus directement l'électricité sur le site, isolation des combles, installation de sondes de température au niveau du séchoir.
