Rapport de l'Inspection des installations classées

Visite d'inspection du 30/03/2023

MICHEL Baldersheim

Références : 0006700208_2023_03_30_Michel_Baldersheim_Vi
Code AIOT : 0006700208

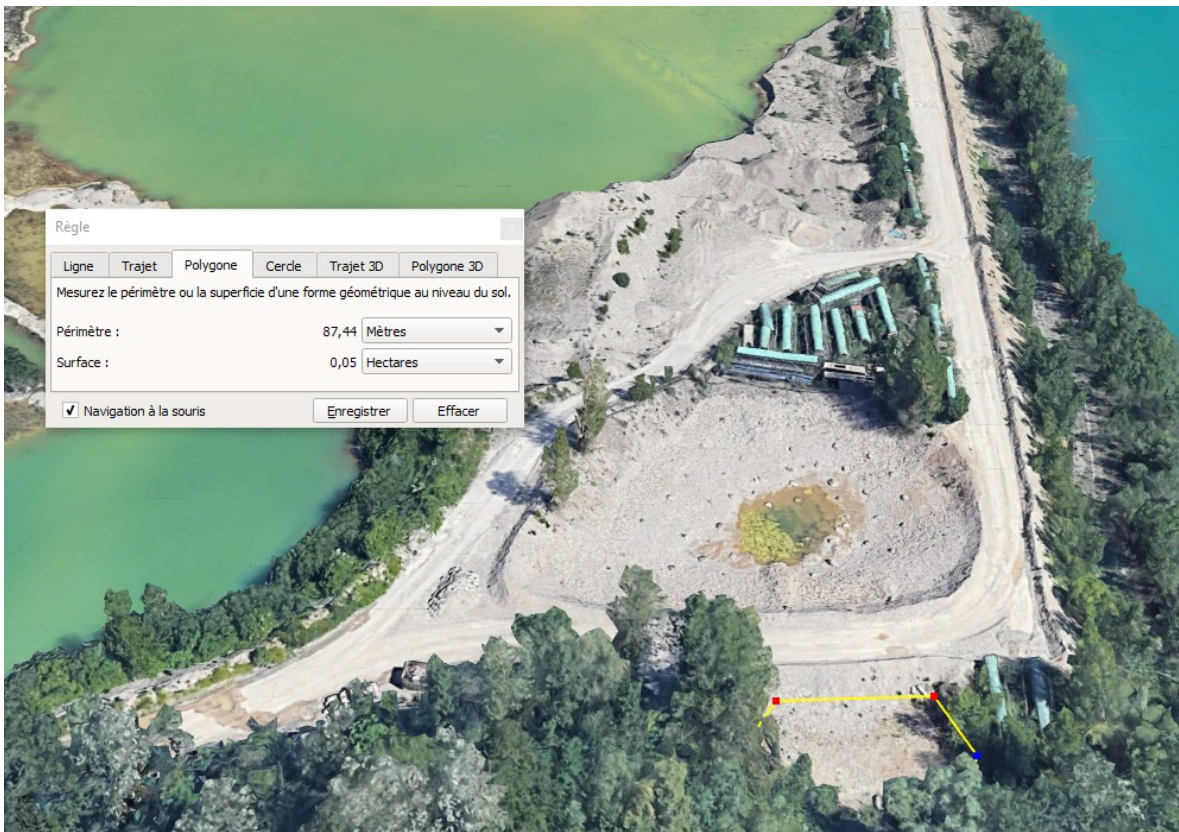
Aménagements sud

<p>Concernant les mesures compensatoires et notamment l'aménagement de 7000 m² favorables aux espèces protégées au lieu-dit Vogels Hoelzlein, le dernier plan d'exploitation présenté indique que les surfaces aménagées sont au total de 18 ares (16 + 2).</p> <p>Au cours de l'Inspection, l'exploitant a présenté un plan précédent (plan du 07 juillet 2020) sur lequel les surfaces indiquées étaient au total de 69 ares (34 + 35 ares).</p> <p>Après le contrôle, l'Inspection a réalisé une estimation des surfaces sur l'application google Earth. Elle aboutit à une surface totale de 26 ares (21 + 5) en considérant un périmètre majorant (voir extraits en annexe).</p> <p>Une estimation a également été réalisée sur la base du plan d'exploitation. La surface des aménagements situés au nord du chemin est d'au maximum 20 ares en considérant un rectangle majorant de 40 m de largeur et de 50 m de longueur et celle des aménagements situés au sud est d'au maximum 30 m de longueur et 10 m de largeur, soit 3 ares.</p> <p>Ces estimations sont cohérentes avec les éléments indiqués sur le dernier plan d'exploitation.</p> <p>En conséquence, il est considéré que les aménagements compensatoires ne sont pas conformes aux dispositions de l'article 3 de l'arrêté du 10 février 2011.</p>

<p>Observations : Après mise en conformité des aménagements, il conviendra que l'exploitant fasse disposer un bornage autour des aménagements et qu'il fasse établir par un géomètre un plan coté des zones aménagées et une mesure des surfaces.</p> <p>L'Inspection rappelle que les travaux seront à réaliser à une période adaptée compte tenu des enjeux associés aux espèces protégées. L'exploitant est invité à se rapprocher de BUFO dans ce cadre.</p> <p>Concernant le suivi et la mise en oeuvre des recommandations de gestion formulées par l'organisme de suivi, l'exploitant est invité à les consigner dans un registre.</p> <p>Enfin, concernant la formation du personnel aux enjeux de biodiversité et aux mesures prévues, l'exploitant est invité à consigner dans un registre les formations réalisées.</p>
<p>Type de suites proposées : Avec suites</p>
<p>Proposition de suites : Mise en demeure, respect de prescription</p>

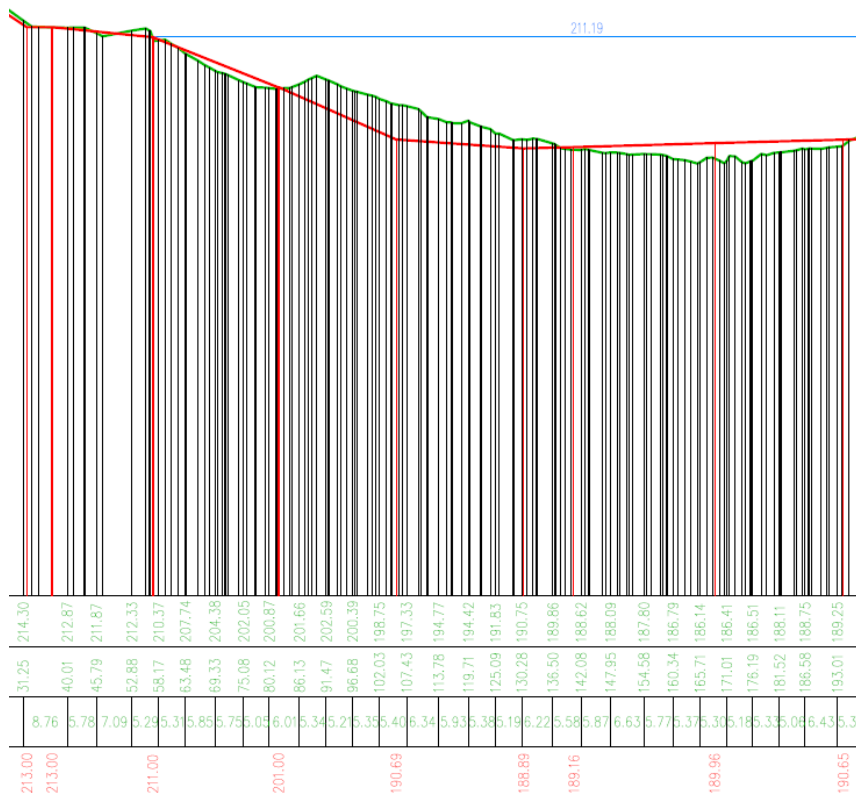
6. P13 (ouest)

- les profils P9 (est), P10 (est), P19 (nord) et P20 (nord) présentent des pentes moyennes sous eau plus importantes que 1/2,5. Elles sont respectivement de l'ordre de 1/1,9, 1/2,3, 1/1,9 et 1/2,1 (voir détail des calculs en annexe) ;
 - sur le profil p10, un surcreusement par rapport à la pente théorique d'au maximum 7 m est observé à l'est en pied de talus ;
 - sur le profil p19, un important surcreusement par rapport à la pente théorique d'environ 7 à 8 m est observé en pied de talus ;
 - des surcreusements par rapport à la pente théorique d'environ 1 à 2 m sont observés dans la pente du talus sur les profils P5 (est), P8 (est), P13 (ouest), P16 (nord), P17 (nord) et P20 (nord).
- Des dépassements ponctuels de la profondeur maximale autorisée sont également observés, hors talus, sur les profils P8, P9, P10, P11 et P13.

Il convient toutefois que l'exploitant présente des éléments relatifs aux conséquences des surcreusements et des pentes observés dans un délai de quatre mois sur la base d'éléments géotechniques (éventuelles conséquences de glissements de terrains : étendues et justification qu'ils resteraient dans les limites du périmètre autorisé, ... ; occupation des terrains voisins dans les zones concernées, ...).
