**PRÉFET  
DU NORD**

## **Rapport de l'Inspection des installations classées** Visite d'inspection du 26/09/2024

**LEROUX**

Références : 2024-V1-416  
Code AIOT : 0007001919

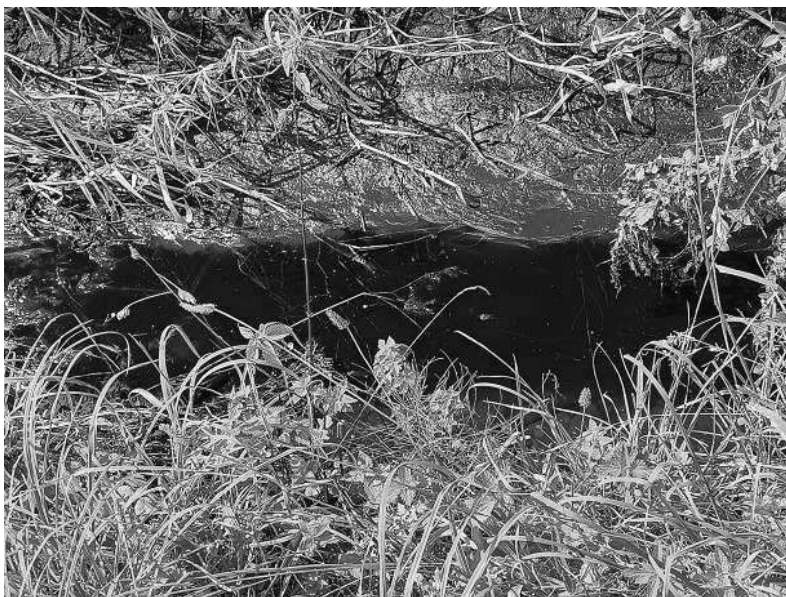
Le rejet brun vient du fossé qui longe la rue Jules Rieu (la D 938) et est très marqué. Sur la photo ci-dessous prise dans le fossé à plusieurs centaines de mètres du rejet dans le cours d'eau :

Au niveau olfactif, il y a une odeur très perceptible. Par contre, il s'agit plutôt d'une odeur perceptible dans les élevages. D'ailleurs, la couleur du "jus" est elle aussi compatible avec ces effluents tout comme elle est compatible avec de la chicorée.

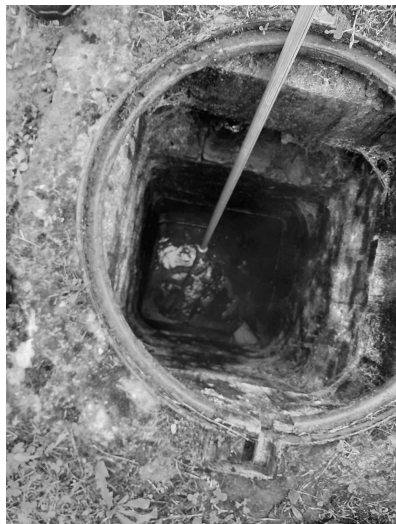
Les investigations ont ensuite été menées au niveau du collecteur d'eaux pluviales situé en extérieur face à l'atelier de traitement des marcs. Celui-ci présente également une couleur marron très foncée. On constate que les effluents industriels chargés en chicorée sont en cours de déversement au niveau de ce caniveau. Le réseau passe ensuite en enterré à l'intérieur de l'usine.

T°C de 34°C et pH de 4,47

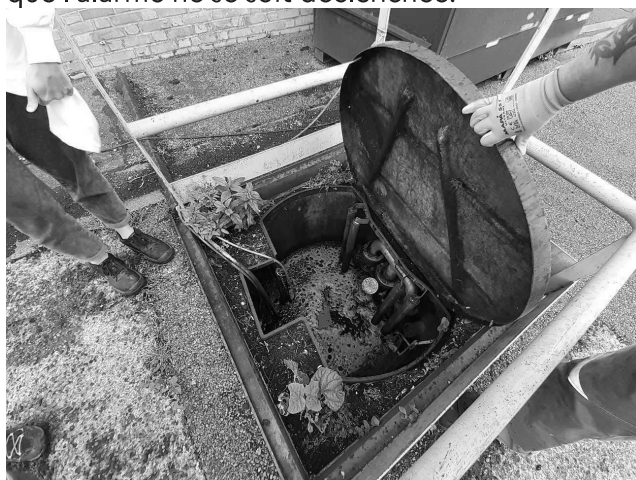
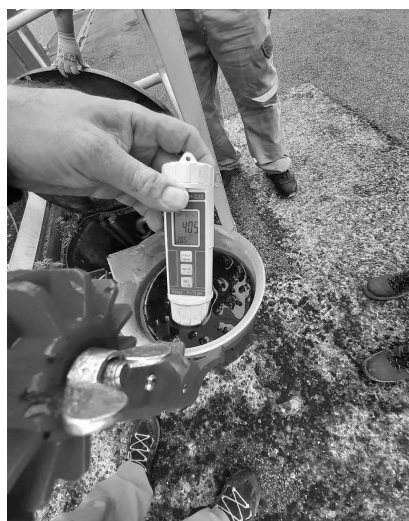
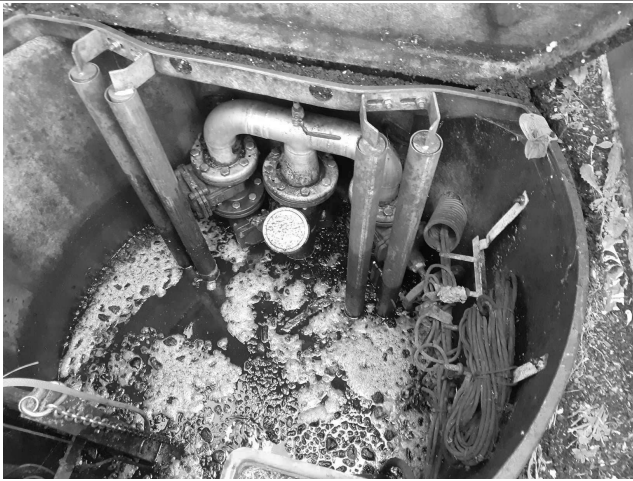
Il a été constaté que les pompes ne fonctionnaient pas au moment de l'inspection. Les effluents sont chauds (T°C de 34,1 °C et pH de 4,01). Le niveau des effluents est anormalement élevé sans que l'alarme ne se soit déclenchée.

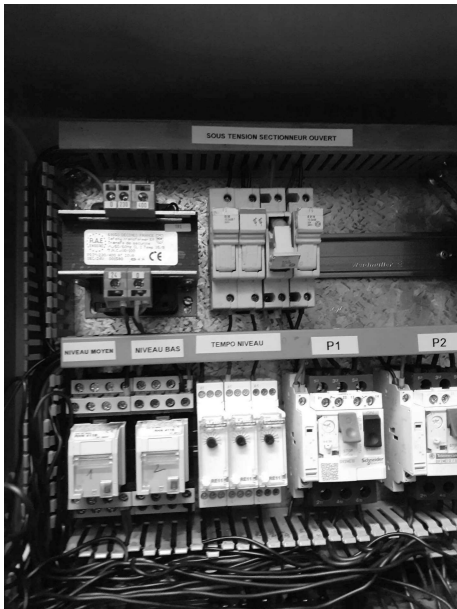
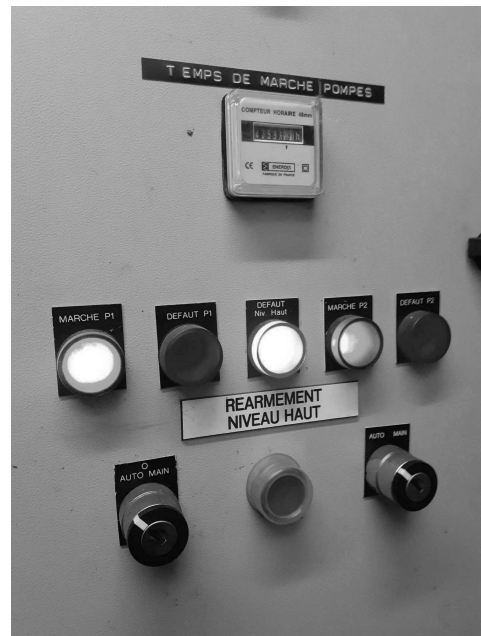
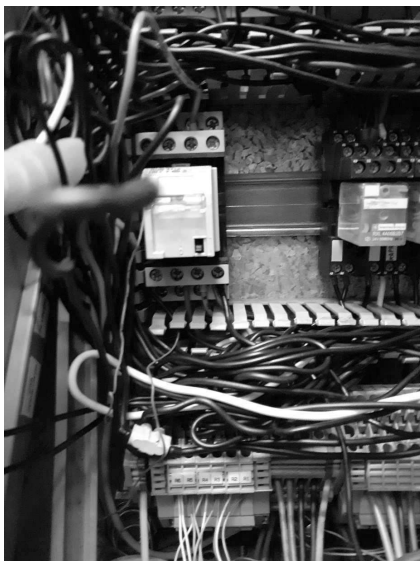
Dans le bâtiment tour de séchage, se trouve l'armoire électrique qui commande le fonctionnement des pompes et la connexion de l'alarme. Les deux techniciens de la société LEROUX présents ouvrent l'armoire électrique et constatent que le disjoncteur relié à l'alarme et à la télécommande des pompes a été retiré de son emplacement :

Lorsque le technicien a réenclenché le disjoncteur, l'alarme sonore a retenti et le fonctionnement des pompes a repris.

Il a été constaté que l'armoire était juste fermée à clés, sans cadenas. La clé est à la disposition de toute personne sur site qui a une habilitation électrique.

L'exploitant n'a pas su expliquer pourquoi le disjoncteur de la cuve verte avait été enlevé.

- Il est demandé à l'exploitant de sécuriser l'accès à l'armoire électrique avec a minima une fermeture par cadenas avec un accès limité et contrôlé à la clé du cadenas ;

- Il est demandé à l'exploitant de transmettre un schéma de l'asservissement de l'alarme et de la télécommande de la cuve verte ;
- Un enregistrement des alarmes de la cuve verte devra être mis en place. Par ailleurs, le report de l'alarme vers le téléphone d'astreinte devra permettre d'identifier qu'il s'agit de l'alarme de la cuve verte ;

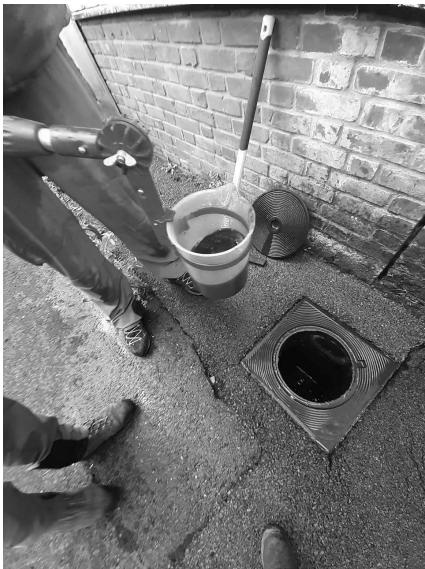
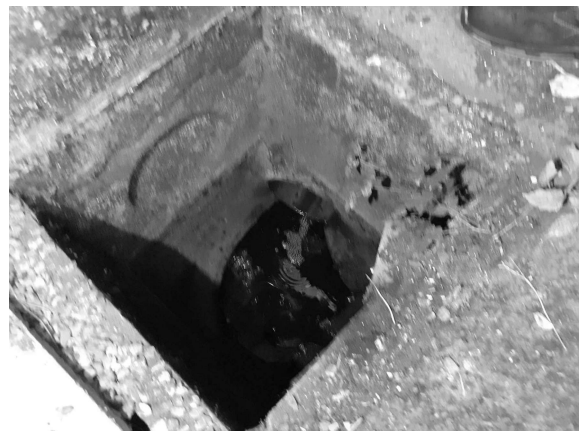
On constate que les prélèvements de plusieurs caniveaux montrent que les effluents sont de couleur marron et correspondent à des effluents industriels. L'exploitant n'a pas su indiquer si ces caniveaux correspondaient aux rejets d'eaux industrielles ou pluviales. S'agissant de caniveaux longeant le site à proximité de la rue Lagache, il s'agit probablement de réseaux d'eaux pluviales.

- Sur l'ensemble du site, des relevés topographiques et inspection des réseaux par caméras seront réalisés pour identifier à quels endroits les eaux industrielles rejoignent le réseau d'eaux pluviales ;

- La revue de la conception du réseau des effluents industriels et des travaux d'aménagement seront réalisés pour corriger ce problème une fois identifié ;

- A la suite de ces passages caméras, l'exploitant devra réaliser une carte des réseaux d'eaux industrielles et pluviales du site. Par ailleurs, un marquage au sol de ces caniveaux permet d'identifier la catégorie d'effluents correspondante ;

- L'exploitant est tenu de mettre en place des moyens de détection avec alarme au niveau des caniveaux des eaux pluviales afin de détecter le plus précocement possible tout rejet des effluents industriels dans le réseau des eaux pluviales ;

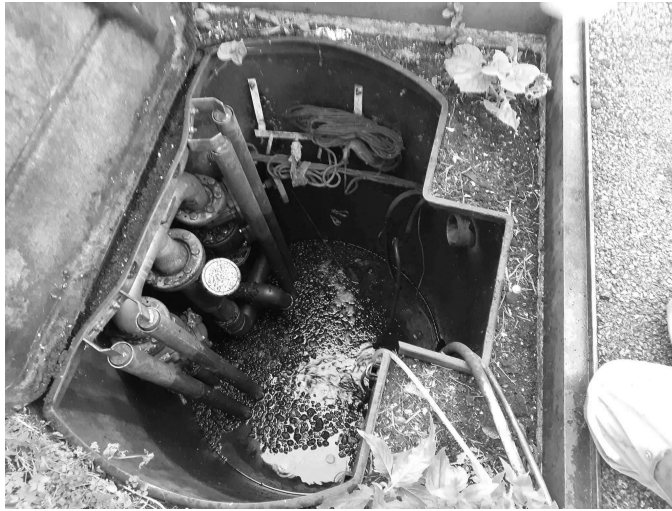
Au niveau de la cuve verte, au bout de quelques minutes, on constate une baisse du niveau des effluents (au niveau de la poire intermédiaire).

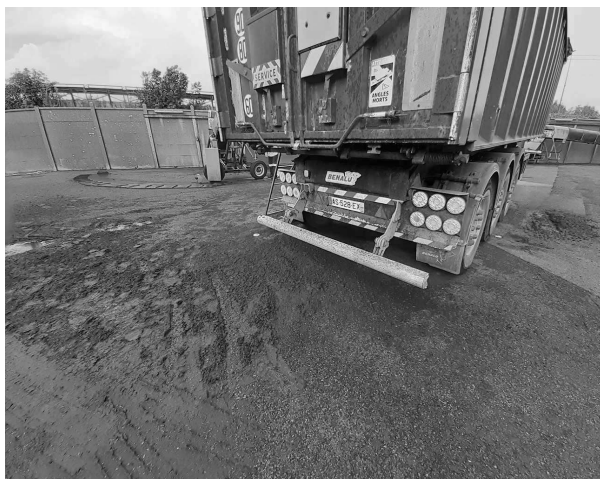
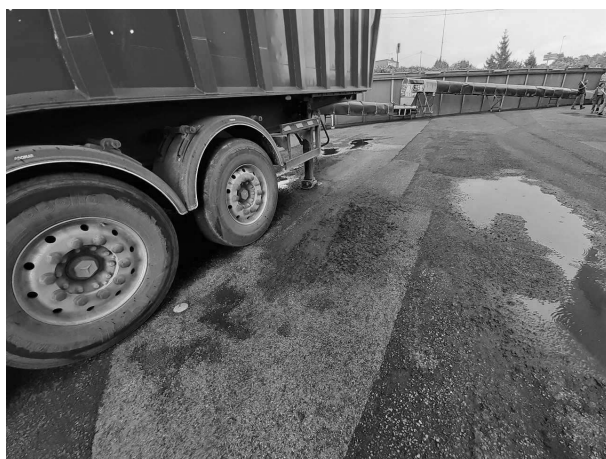
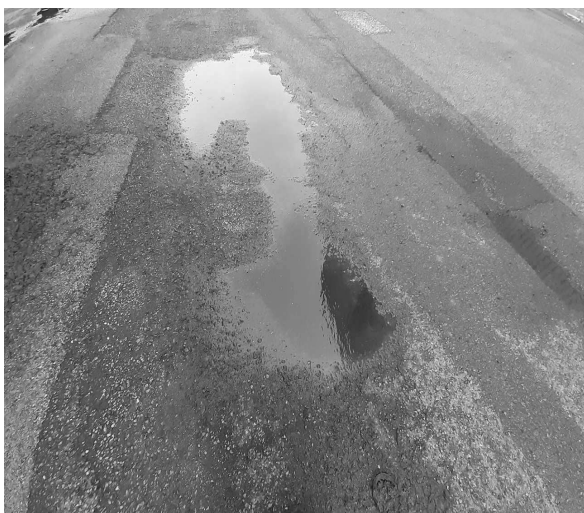
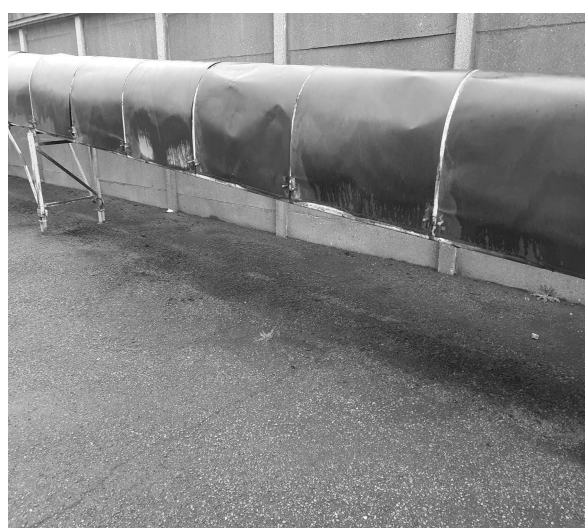
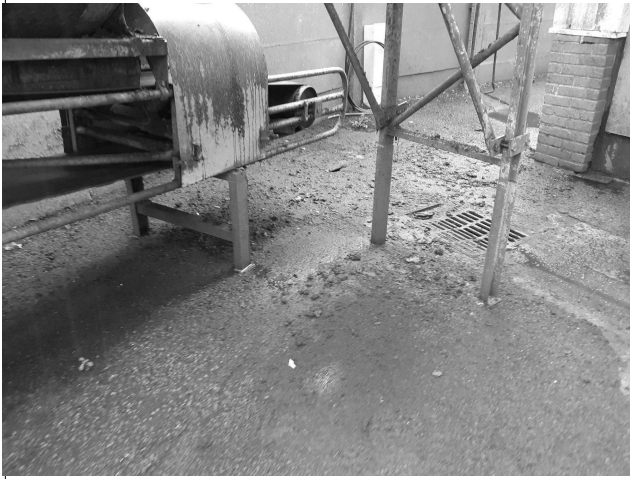
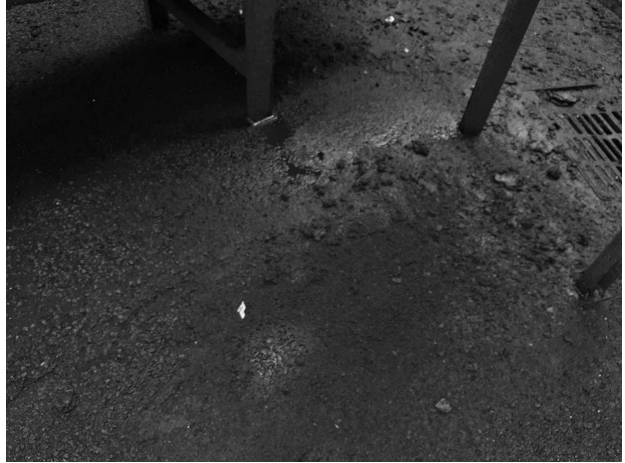
La visite d'inspection a montré que les extérieurs du site au niveau de l'atelier de traitement des marcs et du convoyeur à marcs étaient sales, avec des amas de chicorée au sol. Les grilles de voiries et caniveaux peuvent par ruissellement récupérer des eaux usées issues d'incidents de nettoyages ou de chutes de matières (zone de chargement de camion via des convoyeurs) provoquant ainsi une pollution du réseau des eaux pluviales et du milieu naturel in fine. Idem, les pluies lessivent ces surfaces et ce mauvais état de propreté pollue les eaux pluviales.

L'Inspection considère donc que les dispositions de l'arrêté de mise en demeure du 07/12/23 ne sont pas respectées.

Etant donné l'impact de cette non-conformité sur la qualité des effluents et les atteintes potentielles sur le milieu naturel, **l'Inspection confirme la proposition d'astreinte journalière de 100 euros faite à l'issue de l'inspection du 18/06/24 :**
