## **Rapport de l'Inspection des installations classées**

Visite d'inspection du 27/10/2022

#### **CMSE**

## Annexe portant sur la vérification relative à l'ouverture du casier d'amiante D1 (arrêté préfectoral du 15 juin 2022)

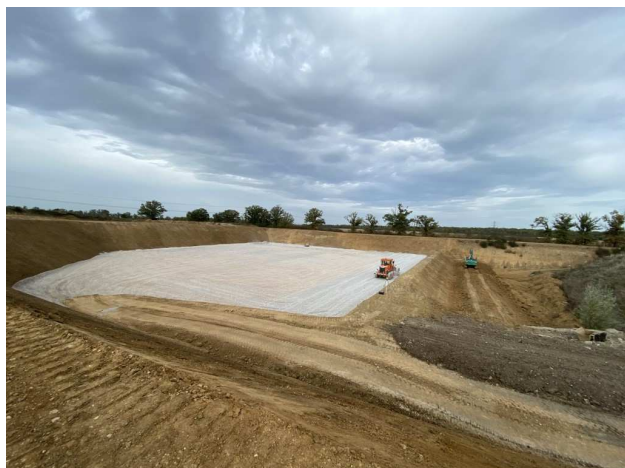
L'inspection terrain du 27/10/2022 a permis de constater l'achèvement de la majeure partie des travaux.

Casier D1 en cours d'achèvement (pose couche drainante)

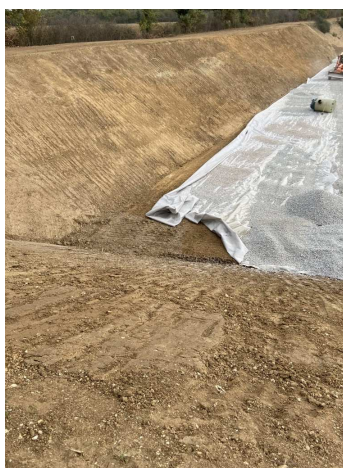
Le poste de relevage est composé d'une pompe principale de 45m<sup>3</sup>/h et d'une pompe de secours de 45m<sup>3</sup>/h. Un coffret de commande est installé au droit de l'ouvrage et est équipé d'un dispositif de signal en cas de défaut d'une pompe.

Future implantation du point de pompage du casier D1

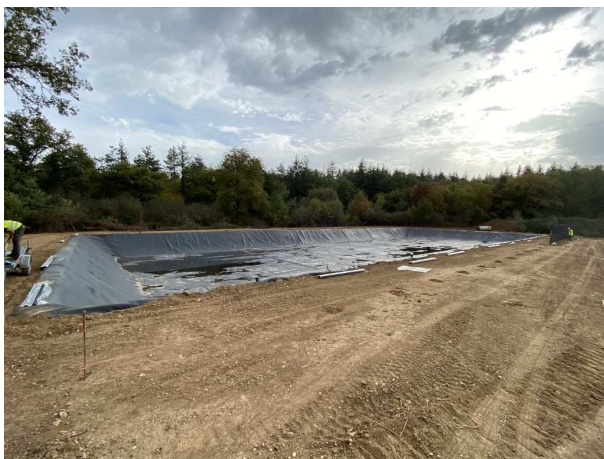
Bassin de récupération des eaux de ruissellement collectés dans le casier D1
