## **Rapport de l'Inspection des installations classées**

Visite d'inspection du 02/12/2022

### **COVALOR**

24 rue Gutenberg  
85470 BRETIGNOLLES SUR MER

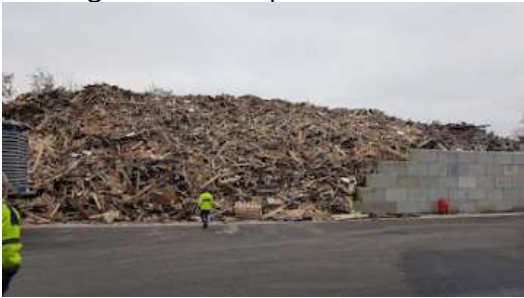
| <b>Prescription contrôlée :</b><br>Article 2.2.3 - Plateforme bois<br><br>La plateforme bois sera située au Nord-Est du site par rapport à son emplacement défini dans la déclaration initiale du 21/12/2018 et sera délimitée sur trois faces par un mur en méga blocs de 4m de hauteur. La hauteur des stocks de bois ne dépassera pas la hauteur du mur.<br><br><b>Constats :</b> La plateforme de stockage du bois, ainsi que le broyeur et crible associés, sont bien implantés en partie nord-est du site. Lors de l'inspection, la plateforme était en fonctionnement avec la fabrication de broyats de bois.<br>Le stockage des bois est bien délimité par un mur en méga blocs béton, toutefois la hauteur de stockage des bois dépasse la hauteur de ce mur de 4 mètres.<br><br><br>L'exploitant explique cette hauteur importante par un retard pris dans le traitement des bois, lié à un incendie malveillant survenu sur son broyeur en 2021.<br>Ce constat est donc défini en susceptible de suite.<br><br><b>Type de suites proposées :</b> Susceptible de suites<br><b>Proposition de suites :</b> Sans objet |

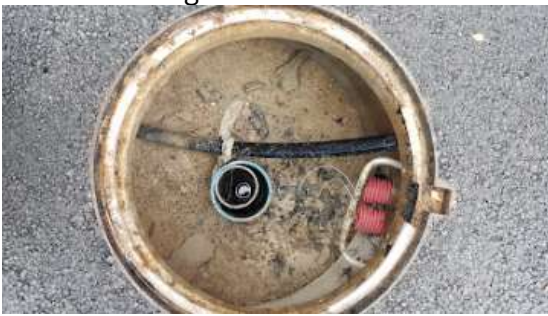
| <b>Constats :</b> L'inspection a constaté la présence d'un forage d'eau à proximité du local de sprinklage. Un regard situé sur la voirie permet d'accéder à la tête du forage.<br>La tête du forage n'est absolument pas protégée contre les retours d'eau au fond de l'ouvrage. Les travaux ne sont toutefois pas terminés sur le site, l'exploitant prendra des mesures afin de sécuriser la tête du forage.<br> |
| Conformément à l'article 4.1.2 de son arrêté préfectoral, l'exploitant établira un rapport de fin de réalisation. Ce constat est donc noté en susceptible de suite. |

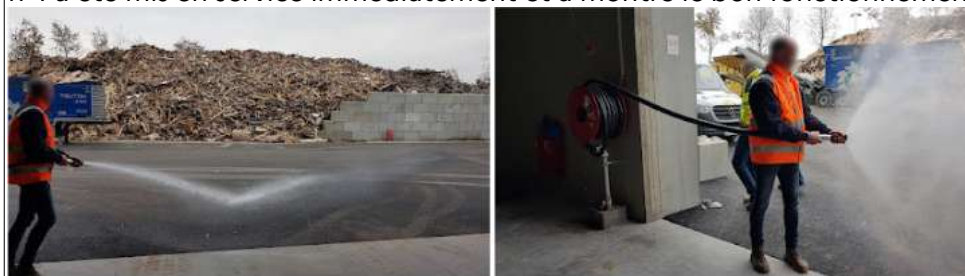
**Constats :** La cuve aérienne servant au sprinklage est implantée sur le site, elle dispose d'un volume de 840 m<sup>3</sup>.

La réserve d'eau de 90 m<sup>3</sup> reste à mettre en place.

Un poteau incendie public est situé à environ 80 mètres du bâtiment principal à protéger. Ce poteau est référencé par les services de secours (n°089-0066).

L'inspection a demandé à effectuer un test de fonctionnement d'un RIA. Un RIA situé dans le hall n°1 a été mis en service immédiatement et a montré le bon fonctionnement.

Dans l'attente de la mise en service des installations, l'absence de mise en place de la réserve de 90 m<sup>3</sup>, constitue un constat susceptible de suite.

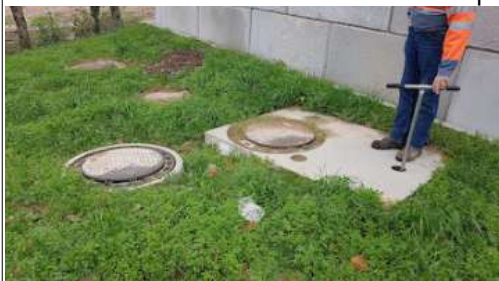
**Constats :** L'exploitant a remplacé le bassin d'orage par un système de 3 buses de diamètre 1200 mm enterrées. Selon les informations transmises oralement, ces 3 buses auraient un volume de stockage de 450 m<sup>3</sup> au lieu de 480 m<sup>3</sup> prescrits. Le volume mis en place est donc inférieur de 30 m<sup>3</sup>. L'exploitant devra corriger ce point et fournir une note de calcul justifiant des dimensionnements en place et du respect du volume de 480m<sup>3</sup>.

De même, le bassin de confinement n'a pas été installé mais l'exploitant indique que les voiries sont conçues et aménagées afin d'avoir le même volume de confinement. L'exploitant a mis en place une vanne de fermeture au niveau de l'exutoire des eaux pluviales. Lors de la visite cette vanne n'a pas été testée.

Dans l'attente des justificatifs, et considérant que les travaux du site ne sont pas terminés, ce constat est considéré comme susceptible de suite.

L'exploitant devra justifier par calcul topographique que la voirie répond bien à cet objectif, et fera valider ce mode de fonctionnement par le SDIS.
