## **Rapport de l'Inspection des installations classées**

Visite d'inspection du 15/05/2024

#### **AIR LIQUIDE**

18 QUAI JULES GUESDES  
94400 Vitry-sur-Seine

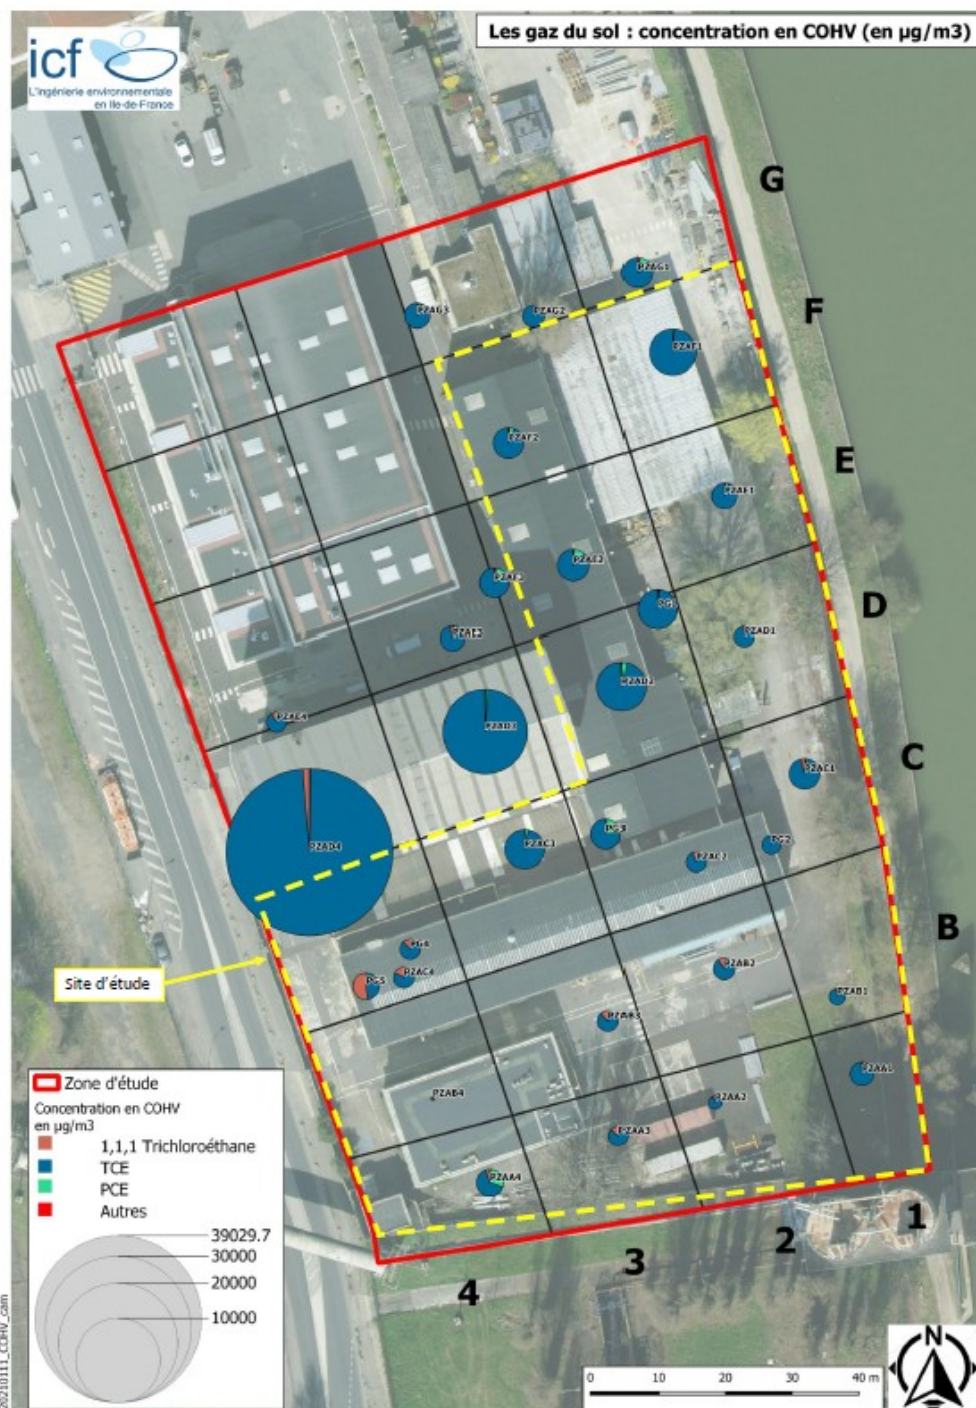
Figure 23 : Répartition des concentrations maximales en COHV dans les gaz du sol – décembre 2020

Localisation de la pollution en TCE sur les parcelles AIR LIQUIDE et Port de Paris/Haropa

(nota : les cercles ne représentent pas un rayon d'impact des gaz du sol, leur taille est proportionnelle à la concentration mesurée pour une meilleure représentation visuelle de la répartition des différents COHV)

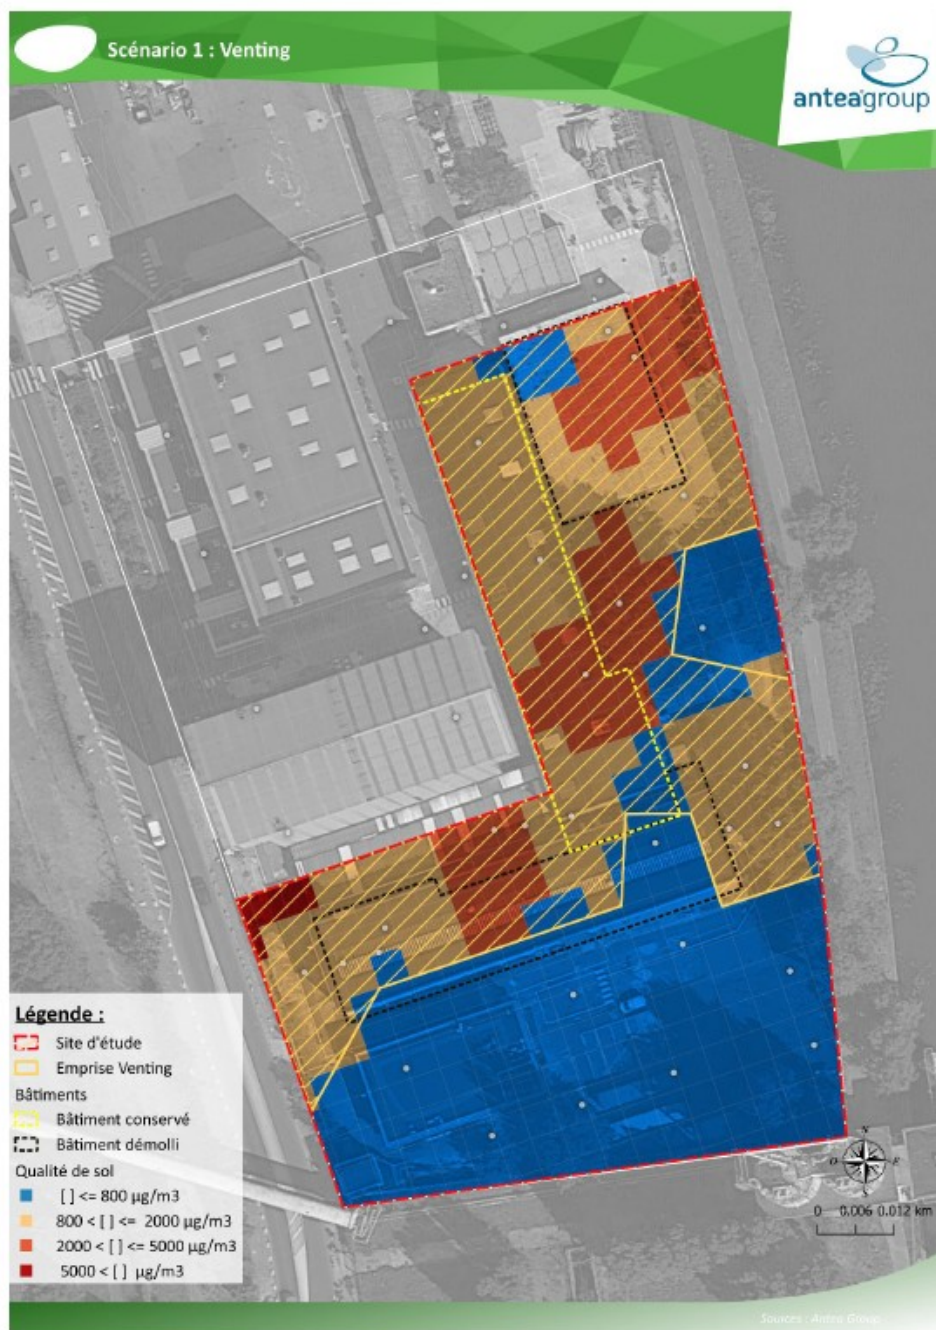
Figure 29 : Scénario 1 - zone à traiter par venting

Sur les deux parcelles anciennement exploitées par AIR LIQUIDE et appartenant à HAROPA, les travaux de dépollution n'ont pas débuté. L'inspection n'est pas informée des futurs projets de réhabilitation de ces parcelles.

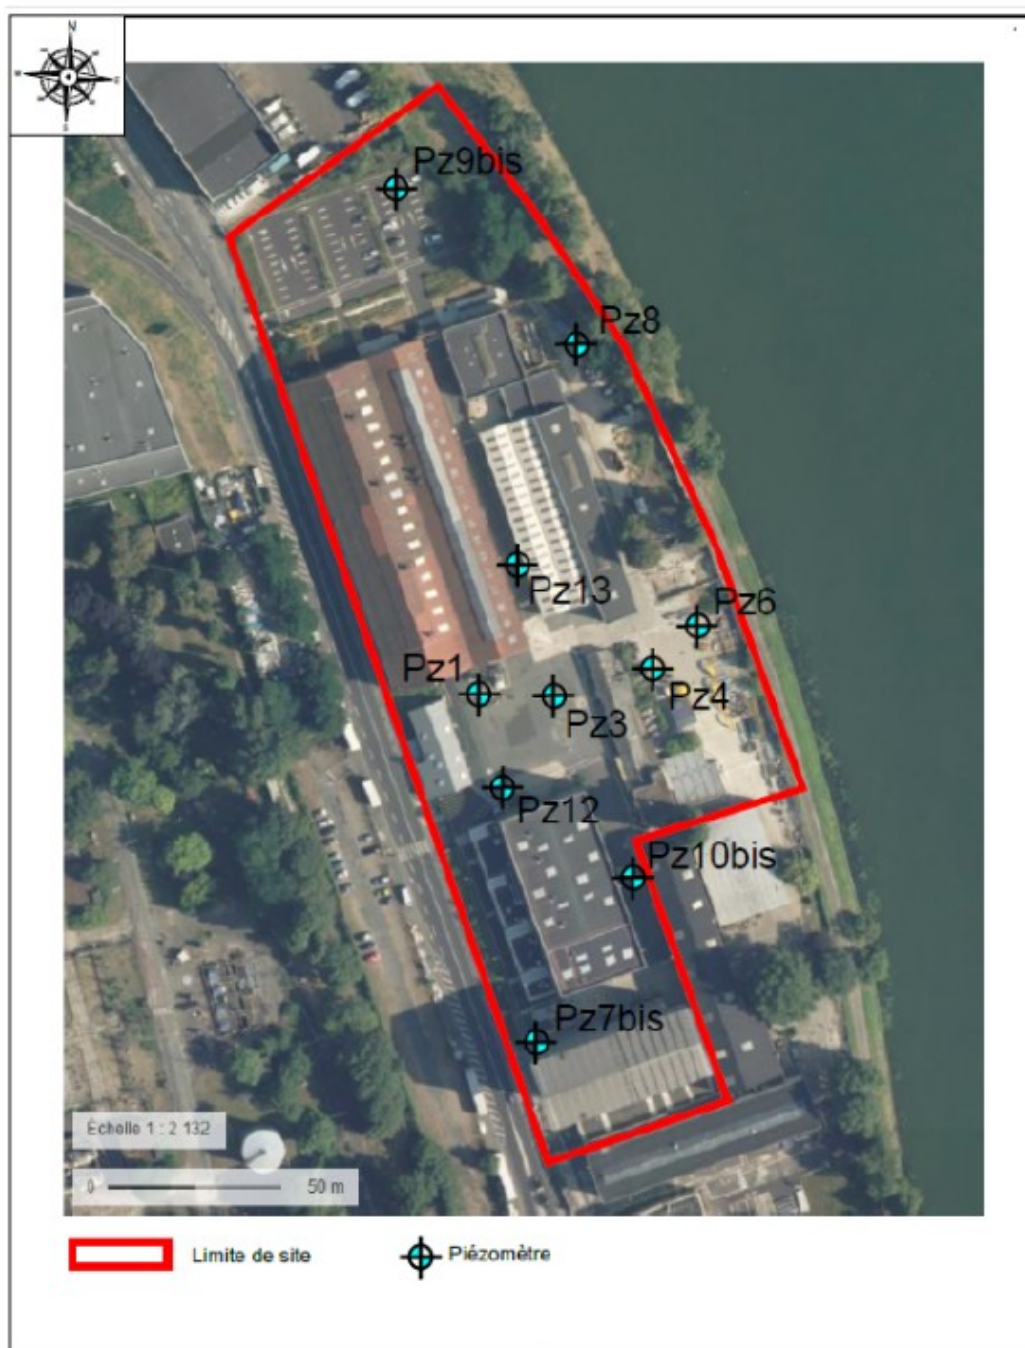
Plan d'implantation des piézomètres du réseau de surveillance des eaux souterraines d'AIR LIQUIDE

En effet, actuellement le réseau de surveillance des eaux souterraines est composé de 10 ouvrages (Pz1, Pz3, Pz4, Pz6, Pz7bis, Pz8, Pz9bis, Pz10bis, Pz12 et Pz13). Le réseau piézométrique a été remis en état par Arcadis en 2019 avec de nouveaux ouvrages (Pz9bis, Pz7bis et Pz10bis).

Les ouvrages sont positionnés comme suit : Pz1, Pz3, Pz4, Pz12 et Pz13 dans la partie centrale du site, Pz1 et Pz3 étant situé à proximité de la cuve à fioul, Pz6 et Pz8 sont en limite du site et Pz9bis en limite nord. Pz7bis et Pz10bis sont situés dans la partie sud du site (à proximité du bâtiment H53).

Une synthèse du suivi sur la période 2018-2022 serait souhaitable, ainsi qu'une synthèse des suivis 2022-2024 en cohérence avec les repères/dénomination des ouvrages sous forme cartographique et avec le suivi effectué dans le cadre de la dépollution fuite de fioul mené par ORTEC/RAMBOLL.
