## ***Rapport de l'Inspection des installations classées***

Visite d'inspection du 26/08/2025

#### **LAITERIE NOUVELLE DE L'ARGUENON**

L'inspection a été réalisée dans le cadre de la cessation d'activité de l'installation Laïta de Plancoët.

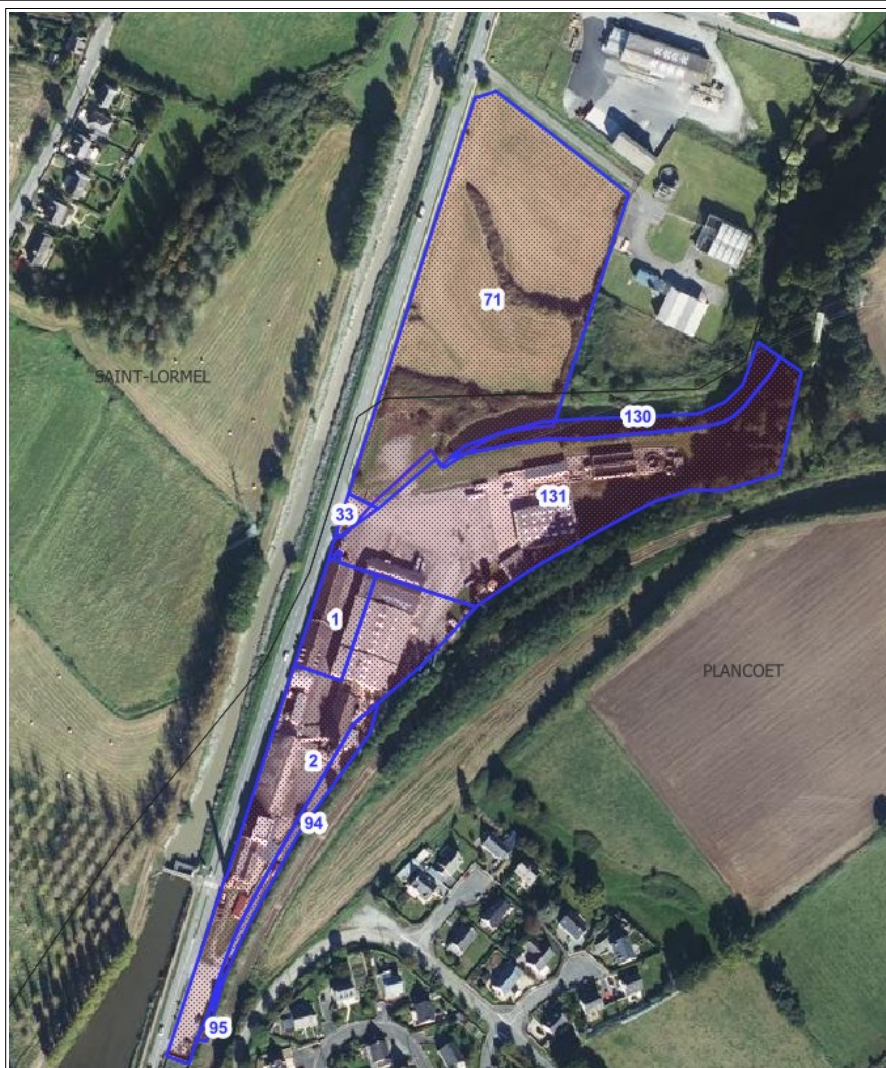
Evolution du site depuis l'APC du 28/05/2009. Une erreur de numéro de parcelle, 95 et non 55

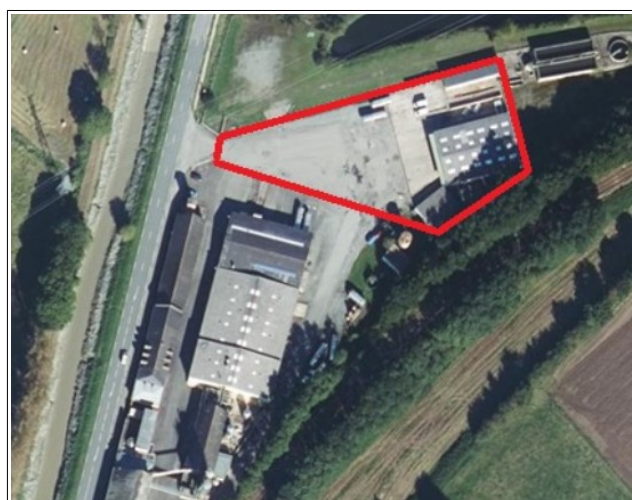
L'exploitant prévoit de conserver partiellement la parcelle AC 0131 pour l'exploitation du garage de poids lourds selon les limites ci-après :
