## **Rapport de l'Inspection des installations classées**

Visite d'inspection du 13/10/2022

#### **FERROPEM**

Références : 2022-0734  
Code AIOT : 0006802513

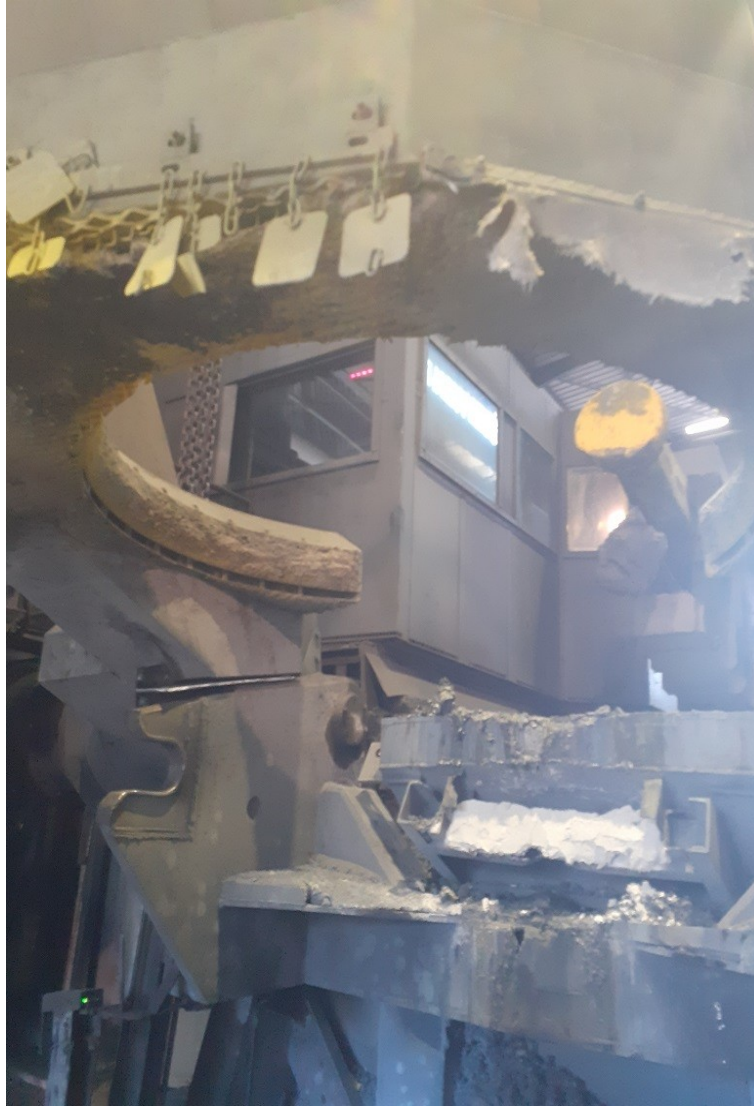
Photo n° 1 goulotte d'aspiration sur l'étape de d'écémage du four

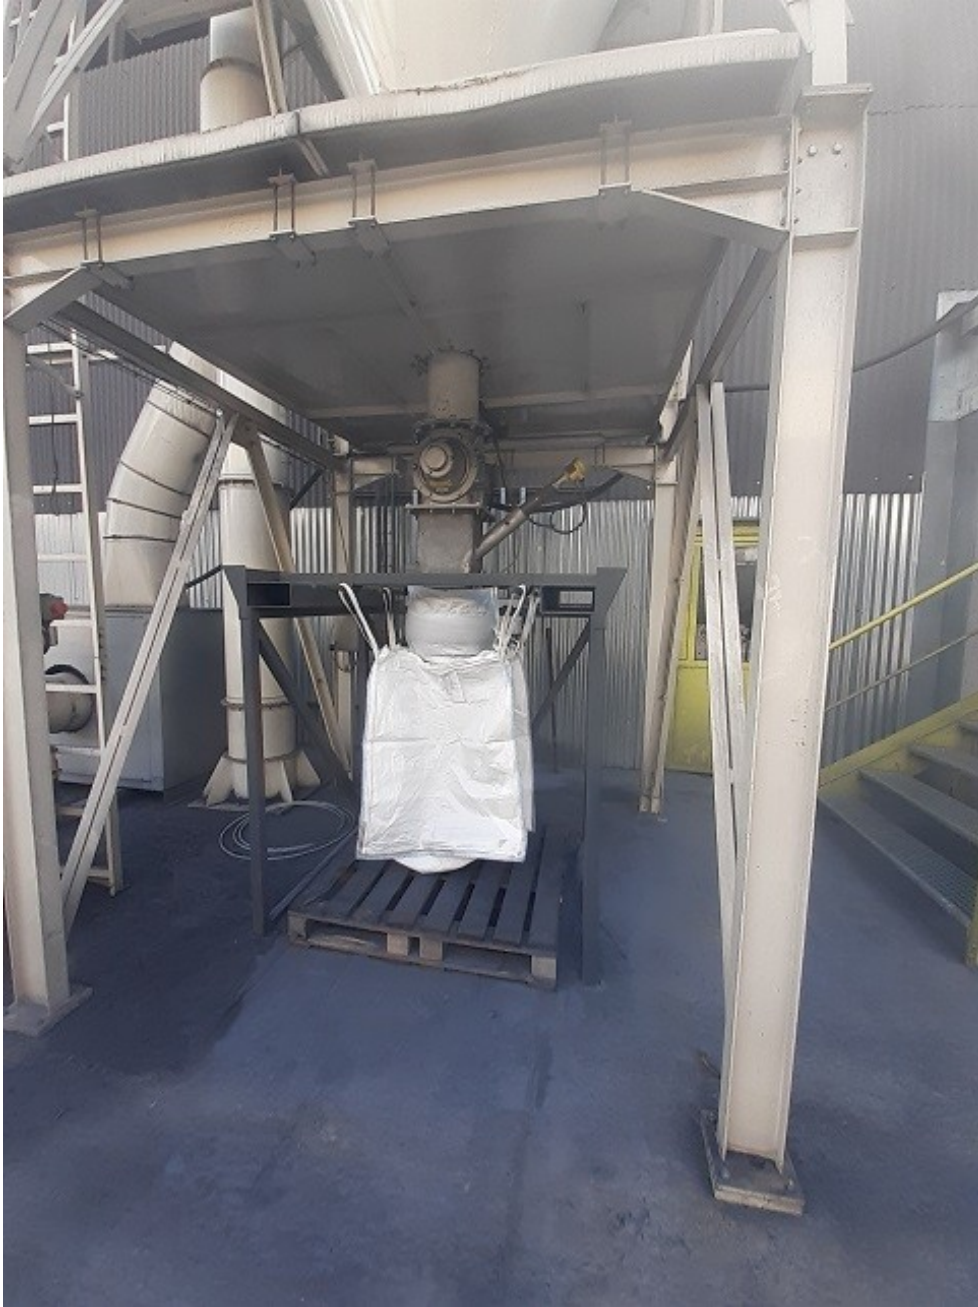
Photo n°2: manchettes gonflables big-bag

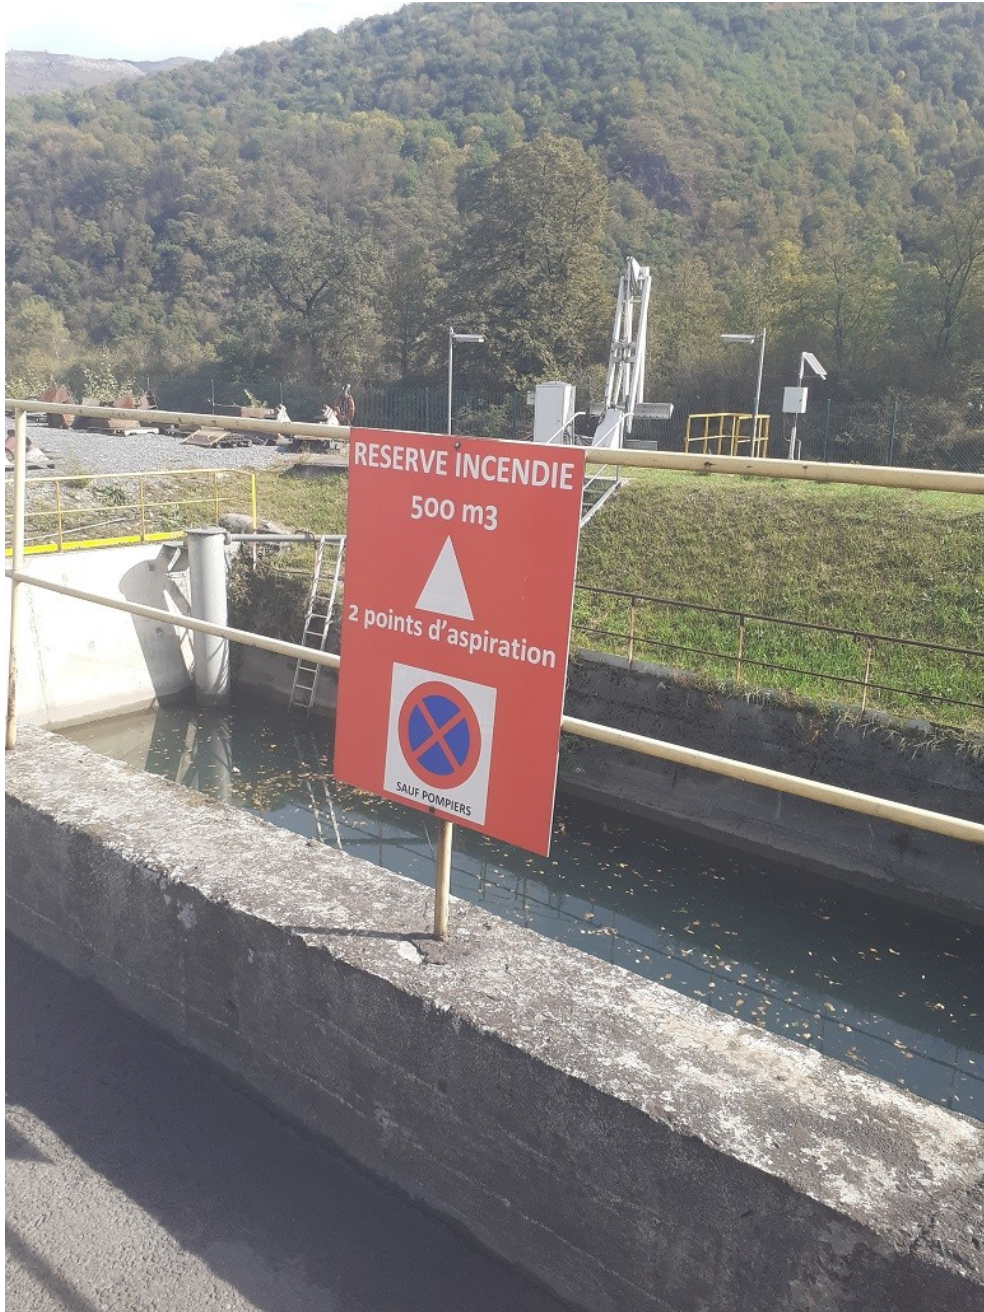
<b>Constats :</b> L'exploitant dispose d'un bassin d'eau incendie de 500m <sup>3</sup> (cf phoro n°3) et de deux poteaux incendie localisés sur le site.  Lors de la visite, l'inspection a constaté l'inaccessibilité de deux extincteurs positionnés dans les bâtiments de stockage de matières premières, des big-bags étant stockés devant les emplacements dédiés.  L'exploitant a pu justifier le jour même du déplacement des big-bags venant dégager l'accès aux extincteurs .  Le premier alinéa des prescriptions de l'article susvisé de l'arrêté préfectoral du 16 décembre 2010 n'est pas applicable (pomperie incendie remplacé par le bassin d'eau incendie). Il fera l'objet d'une actualisation lors du prochain acte administratif.
<b>Observations :</b> L'exploitant s'assure de l'accessibilité des extincteurs présents dans le local, en délimitant un zonage dédié par traçage au sol. L'exploitant met en place une consigne interne permettant d'assurer le maintien du volume de 500 m <sup>3</sup> disponible dans le bassin d'eau incendie.

Photo n°3 bassin d'eau incendie de 500m<sup>3</sup>
