Rapport de l'Inspection des installations classées

Visite d'inspection du 04/09/2025

SPL M TAG

(dépôt de Gières)
BP 258
38100 Grenoble

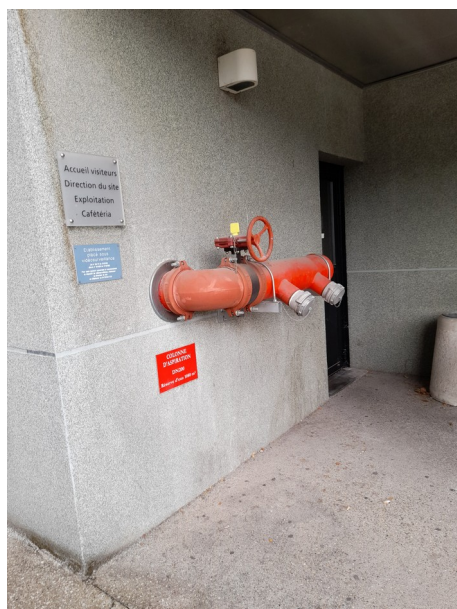
5 - La colonne d'aspiration est accessible par les engins de lutte contre l'incendie des services d'incendie et de secours et signalée par une plaque normalisée . Son dimensionnement pour un débit de 240 m3/h n' a pas été contrôlé.

Colonne d'aspiration accessible et signalée

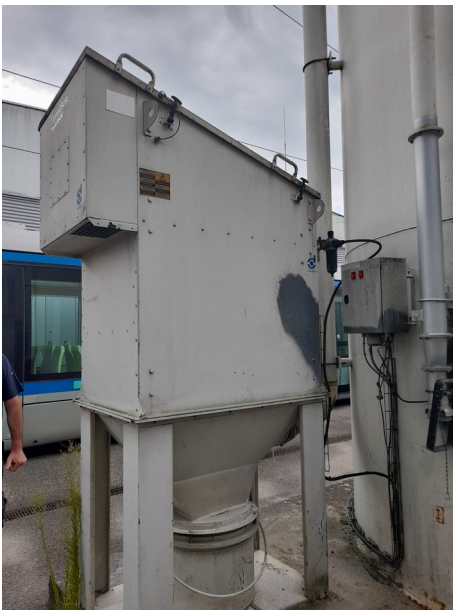
2 - Pour le rejet "Distributeur de sable", les mesures de vitesse se faisant au débouché du dépoussiéreur, elles ont été déclassées COFRAC. La mesure est effectuée sur le silo de stockage de sable en phase de remplissage. L'installation contrôlée est l'unité de filtration qui assure l'évacuation des particules fines lors de la phase de remplissage du silo. La mesure se fait au débouché de l'unité de filtration.

L'inspection constate sur site que le débouché de l'unité de filtration est constitué d'une évacuation latérale, ce qui explique le déclassé COFRAC.

Vue de profil du dépoussiéreur

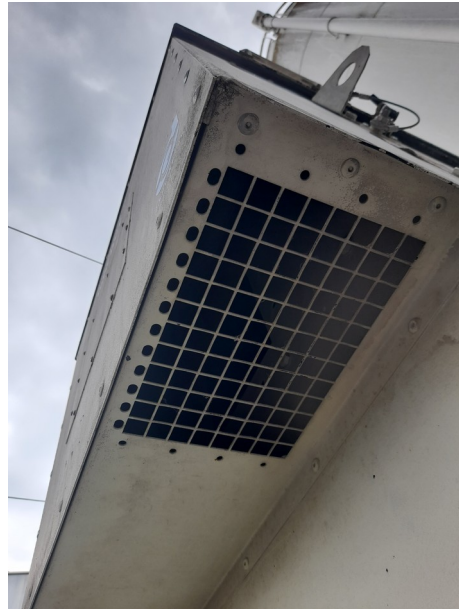
Rejet du dépoussiéreur
