## **Rapport de l'Inspection des installations classées**

Visite d'inspection du 07/10/2024

**Groupe Bouhyer**

**Thème de l'inspection : Légionelles / prévention légionellose.**

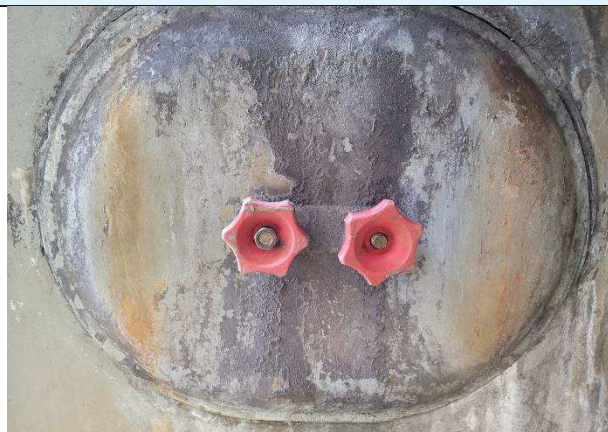
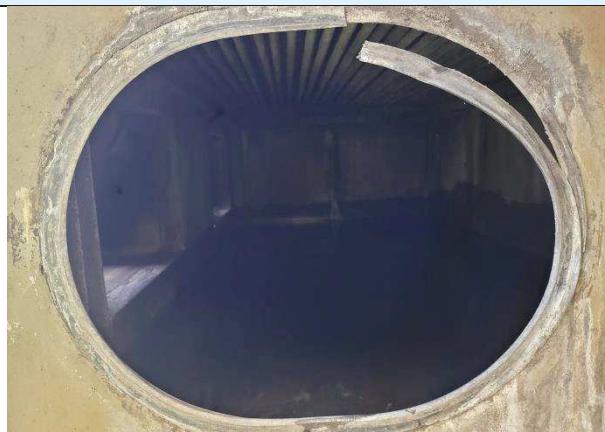
**Joint trappe de visite en mauvais état - A remplacer**

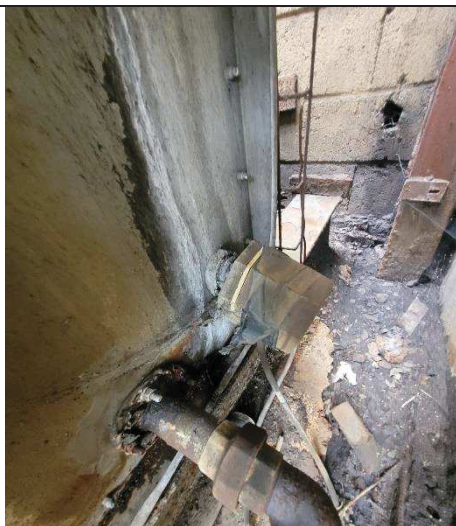
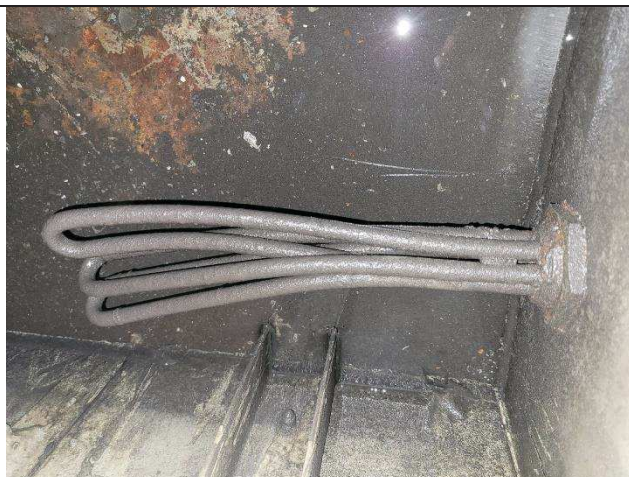
**Résistances électriques en très mauvais état - A remplacer**

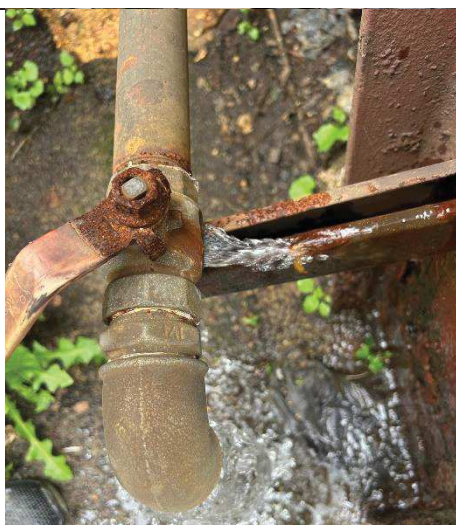
**Vanne de vidange fendue – A remplacer**
