## **Rapport de l'Inspection des installations classées**

### **Visite d'inspection du 04/06/2025**

#### **SPBI**

**Références :** D25.0225  
**Code AIOT :** 0006305566

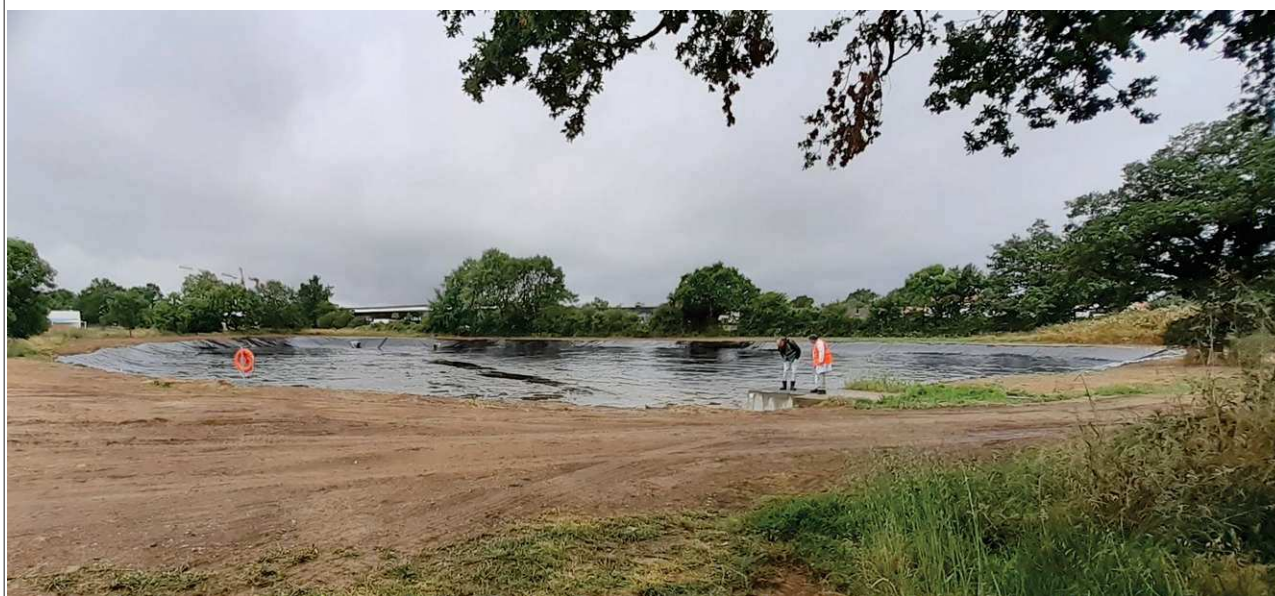
Les travaux de réalisation du bassin de confinement sont achevés. Le bassin, d'un volume utile d'environ 3300 m<sup>3</sup> selon le plan de récolement consulté, est étanche (géomembrane). Ce bassin, propriété de la collectivité mais financé par SPBL, collecte les eaux pluviales du site SPBL mais également celles de la zone d'activité de l'autre côté de la route D763. Il est équipé d'une vanne batardeau manuelle permettant d'isoler le bassin du milieu naturel en cas d'arrivée d'eaux d'extinction d'un incendie.

Le bassin était vide le jour de l'inspection. La fermeture de cette vanne a été testée : elle est pleinement opérationnelle.

Pour mémoire, le besoin en volume de confinement a été réévalué en 2023 selon un référentiel reconnu (guide D9A), dans le cadre de l'extension du site. Il est désormais de 2326 m<sup>3</sup>.

Nouveau bassin de confinement

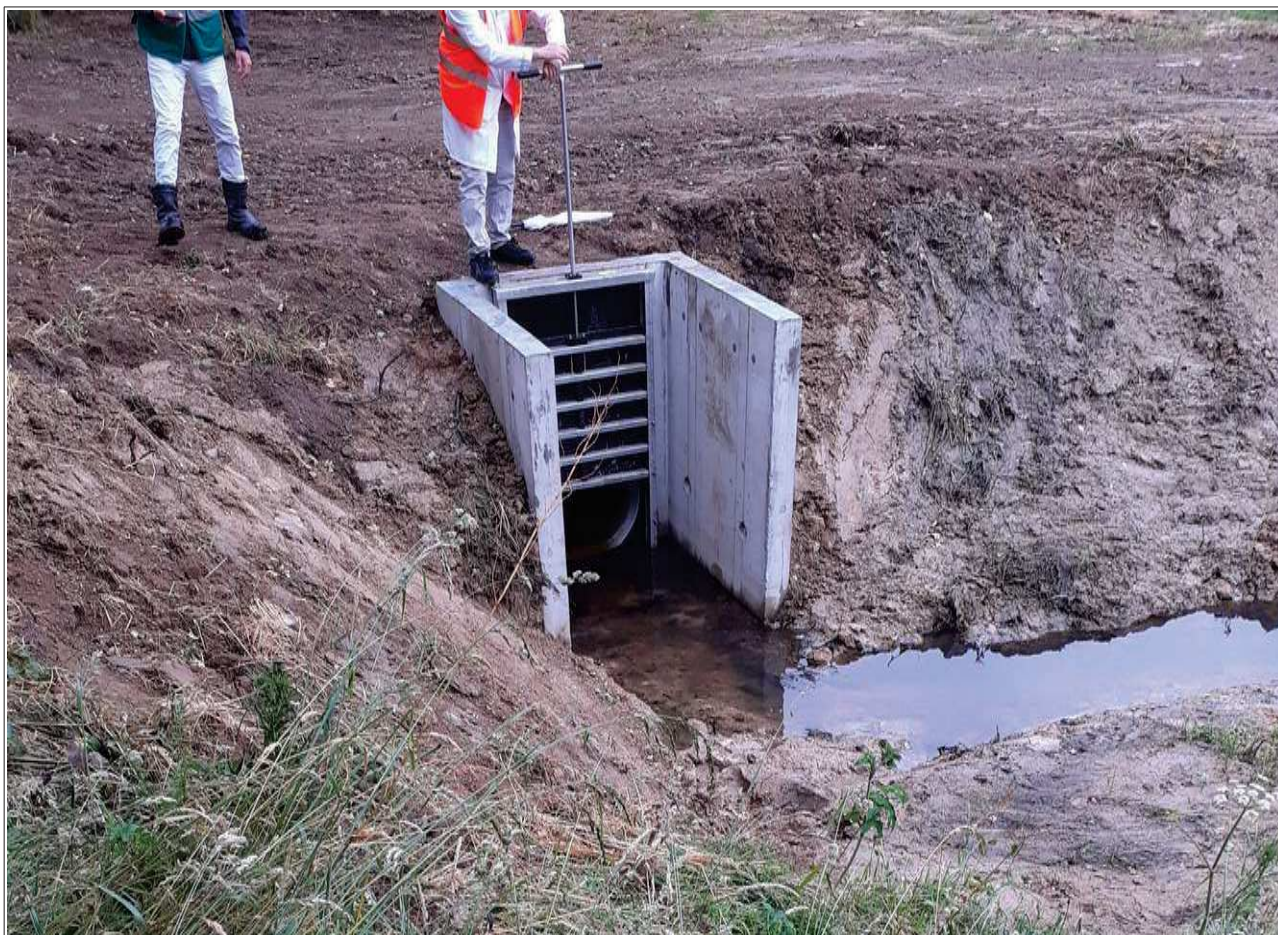
Test de fermeture de la vanne d'isolement

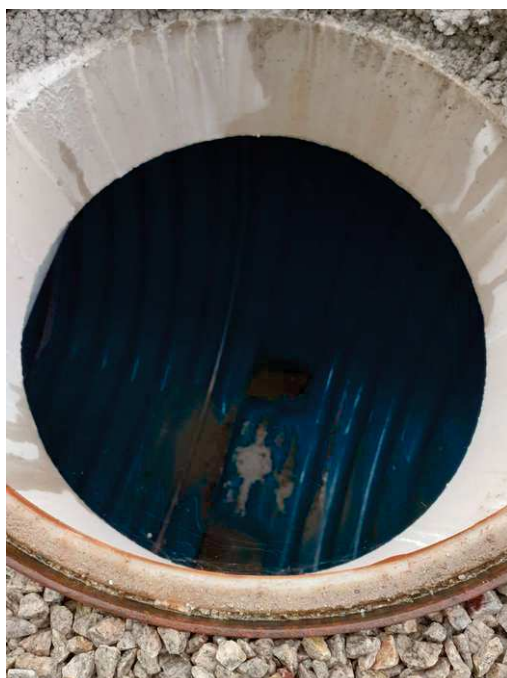
Cuve de rétention n° 2

Il a été constaté que les cuves de rétention sont vides.

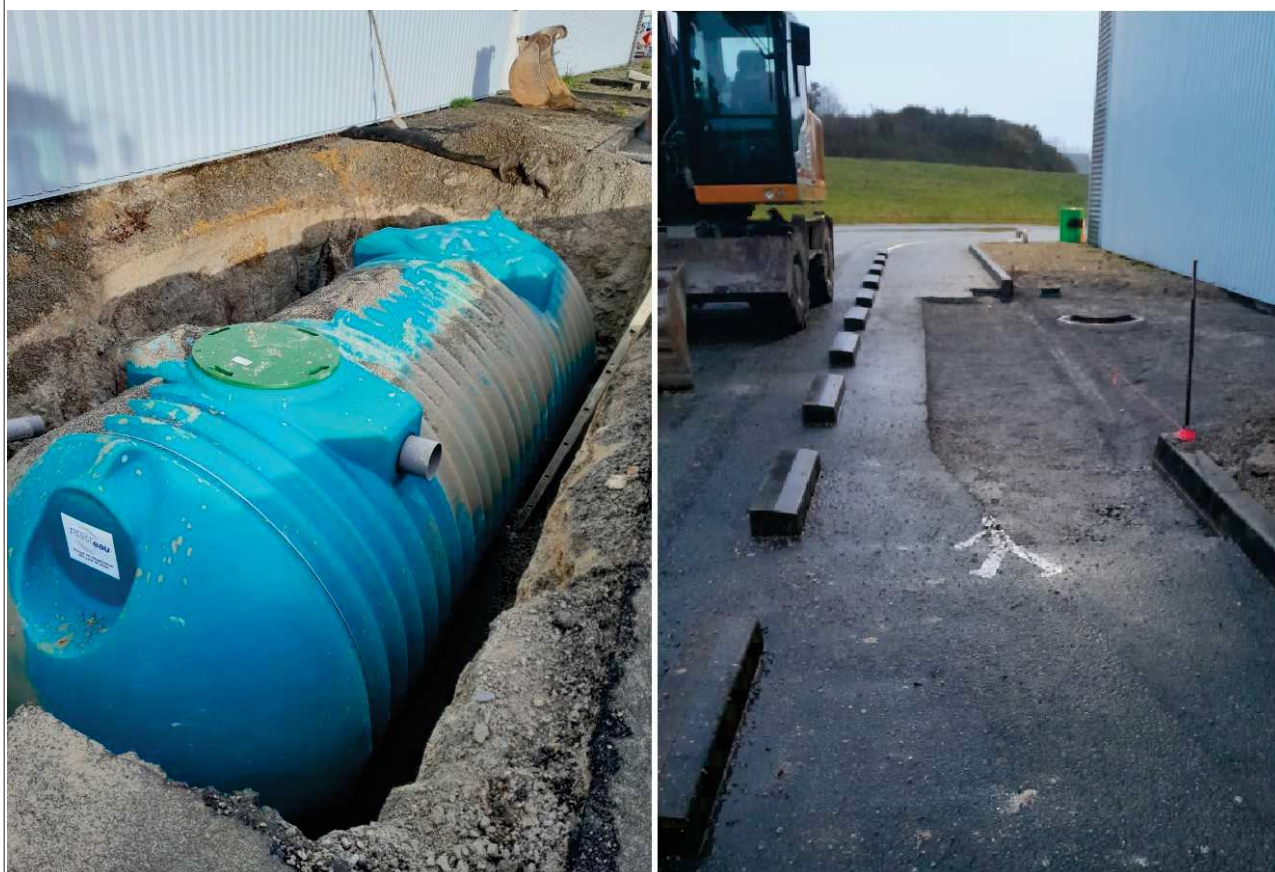
*La cuve de rétention n° 2 actuellement en place présente une déchirure d'environ 40 cm (cf. point de contrôle n° 2). Elle n'est donc plus étanche, ce qui constitue une non-conformité à la prescription ci-dessus. Le remplacement de la cuve est programmé le 07/01/2025.*

Travaux de remplacement de la cuve de rétention n° 2 (photos SPBI, janvier 2025)

La cuve de rétention n° 2 a été remplacée par une cuve de même volume et étanche, selon le planning prévu. Elle était opérationnelle le jour de l'inspection.
