## **RAPPORT DE L'INSPECTION DES INSTALLATIONS CLASSÉES**

Visite d'inspection du 25/04/2023

**CIM – 1 Chemin du PORT 91350 GRIGNY**

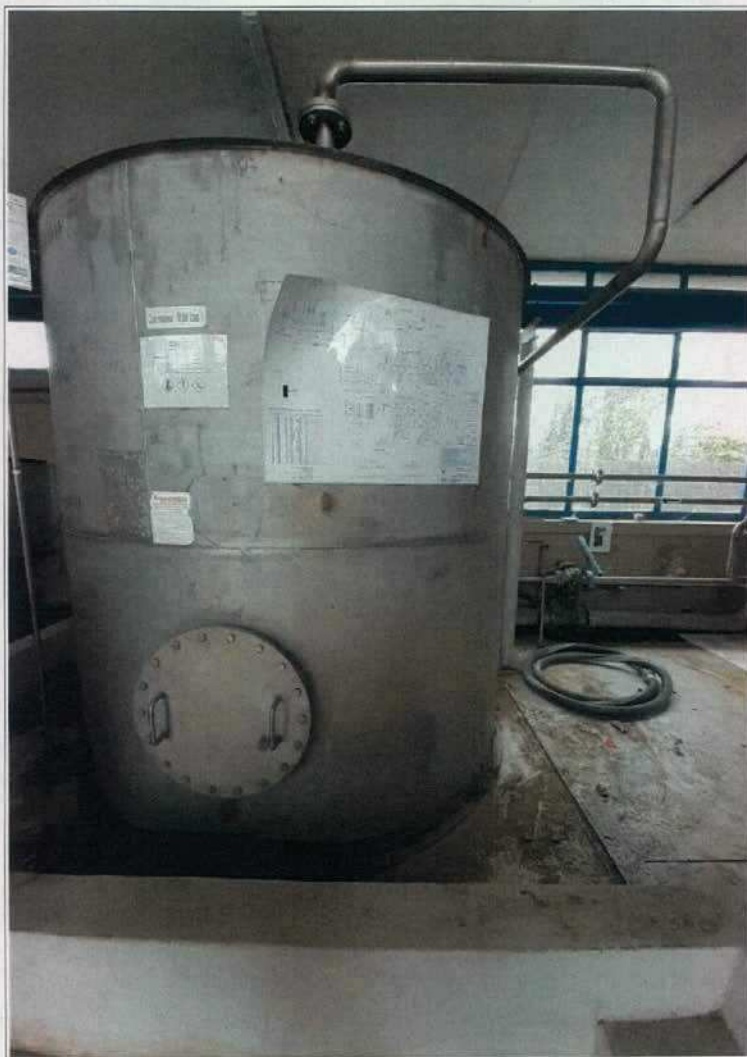
Lors de l'inspection du 25/04/2023, l'exploitant constate que la rétention d'émulseur de 10 m<sup>3</sup> semble sous-dimensionnée (voir photo ci-dessous). L'exploitant n'a pas de justificatif du volume de la rétention.

→ Non-conformité : L'exploitant n'a pas pu justifier que le volume de la rétention mis en place sous la cuve d'émulseur de 10 m<sup>3</sup> est au moins égale à la capacité du réservoir.
