## **Rapport de l'Inspection des installations classées**

Visite d'inspection du 18/04/2023

#### **ECOTRI DEEE (ATELIERS FOUESNANTAIS)**

##### **Site de Troyalac'h à Saint Evarzec**

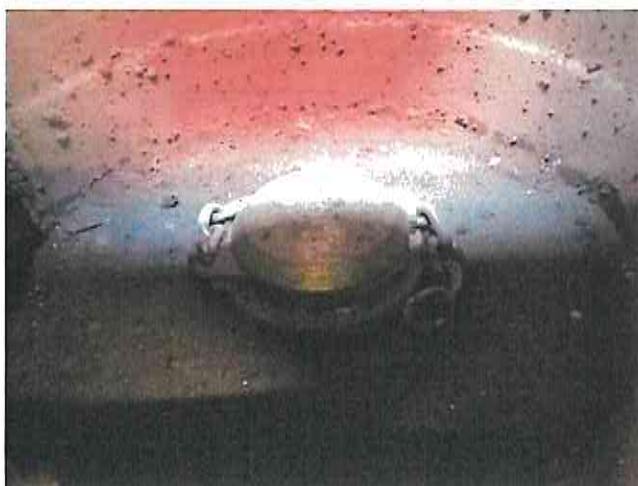
**Photo 1 : aperçu du rotor à chaînes équipant le fond du QZ et assurant le démantèlement du PAM**

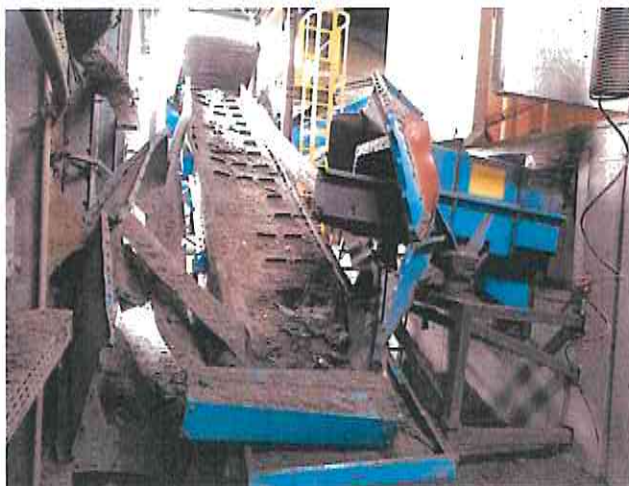
Le souffle de la détonation a entraîné des dégâts importants sur les équipements proches de la sortie du démanteleur, tôles éjectées et froissées, rupture du vitrage du bâtiment, canalisation d'eau et gaine des réseaux tordues (voir photos 2, 3, 4, 5 et 6 en annexe)... L'évent de surpression de l'installation (voir photo 8 en annexe) a bien fonctionné mais s'est avéré insuffisant pour évacuer la surpression produite. Cette dernière s'est donc également dissipée par la sortie du démanteleur (voir photo 2 en annexe) et, dans une moindre mesure, par le conduit d'arrivée du PAM.

| <p><b>Constats :</b> Le QZ est équipé d'un événement de surpression qui a fonctionné lors de l'explosion du 18 avril. Néanmoins, les dégâts survenus au droit de la sortie du démanteleur montre que cette dernière a contribué à évacuer la surpression produite par l'explosion. Ces dégâts conséquents (tôles arrachées et projetées, canalisations déformées, vitrages brisés...), qui se sont produits à hauteur d'homme, témoignent du rôle insuffisant joué par l'événement et attestent donc de son sous-dimensionnement (ou d'une conception mal adaptée) vis-à-vis de l'événement concerné.</p> <p>Il convient dès lors, que l'exploitant vérifie et revoie le dimensionnement et la conception des événements de cet équipement afin de s'assurer que ce dernier est correctement conçu au regard des risques inhérents à l'activité exercée.</p> |

**Photo 2 : conduite du sortie des fractions de PAM produites par le QZ. Noter les tôles arrachées et tordues sous l'effet du souffle de la surpression produite par l'explosion**

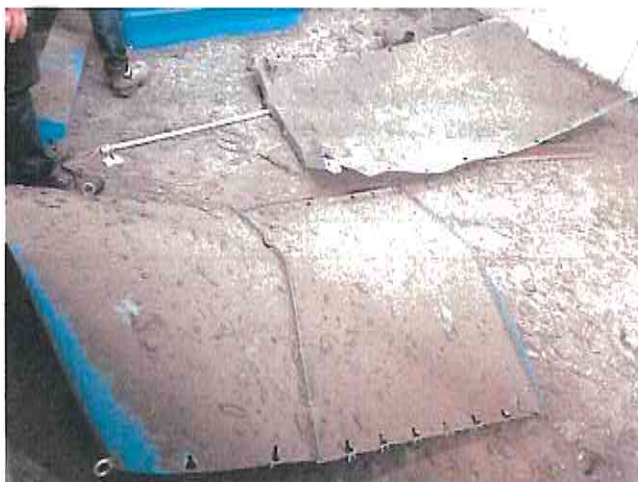
**Photo 3 : tôles du capotage de la sortie du QZ froissées et projetées à terre**

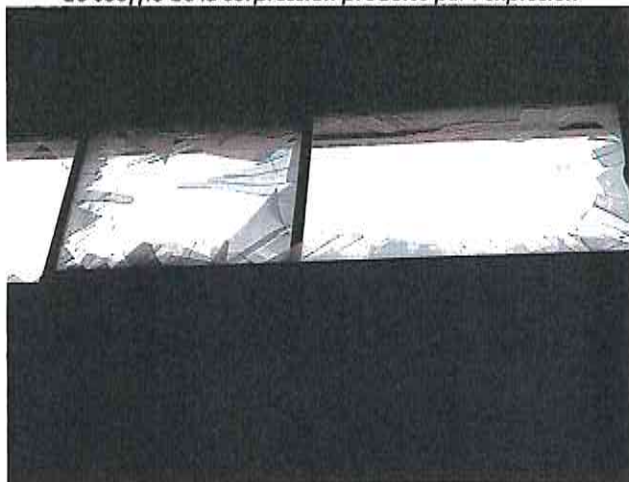
**Photo 4 : vitres hautes du bâtiment, brisées par le souffle**

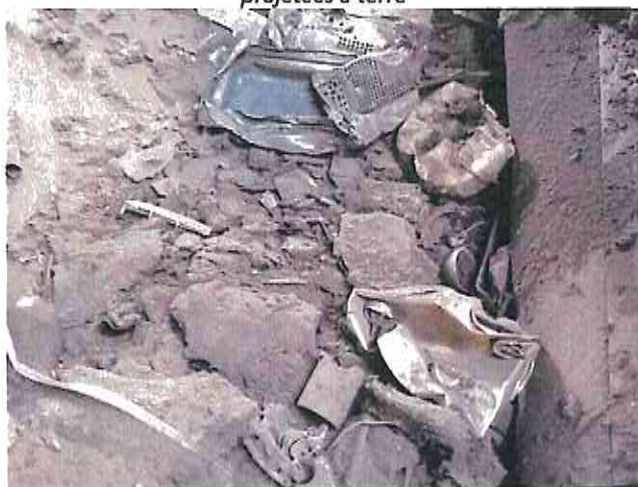
**Photo 5 : bris de vitre et résidus de PAM projetés au sol lors de l'explosion**

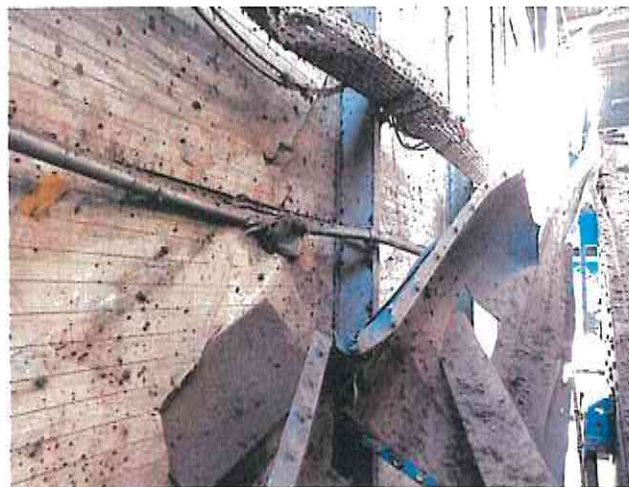
**Photo 6 : canalisation et gaine présentes sur le bardage interne du bâtiment, face à la sortie du PZ, déformées par le souffle**

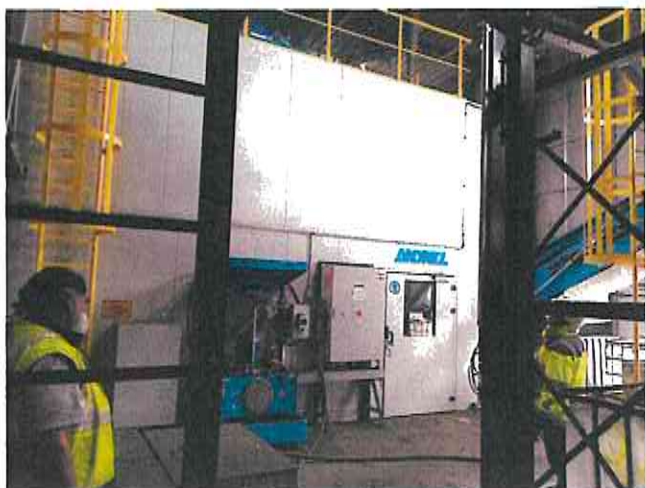
**Photo 7 : vue du caisson abritant le QZ, à l'intérieur du bâtiment**

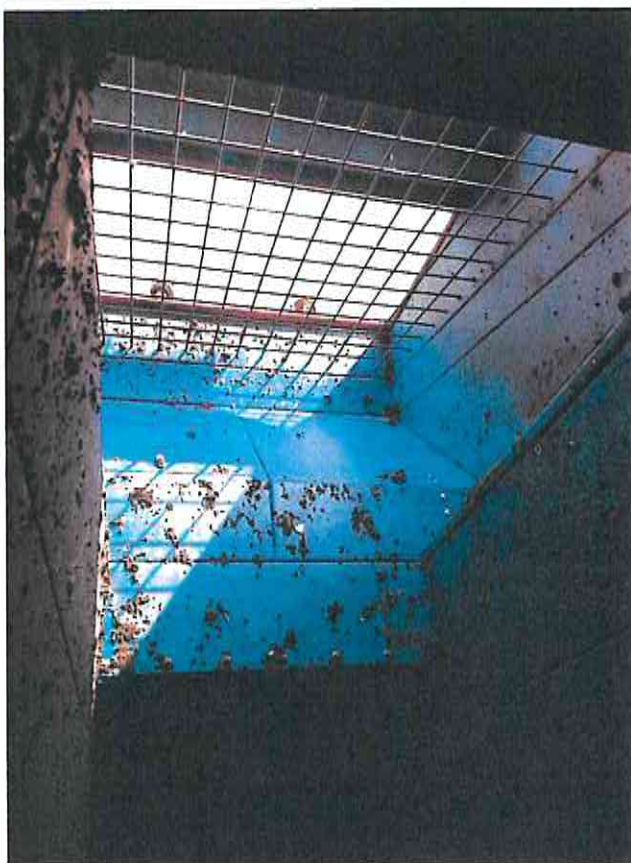
**Photo 8 : évent de surpression ouvert au dessus du QZ**

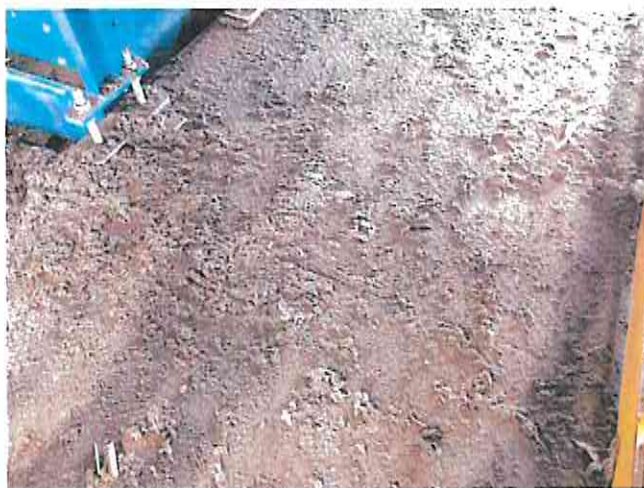
| <b>Constats :</b> Les proches abords du local du démantaleur QZ ont montré localement des amas importants de poussière issue des opérations de traitement des déchets (voir photo 9 en annexe) . L'exploitant a indiqué que des nettoyages étaient régulièrement opérés mais sans pour autant être en mesure de fournir une planification claire des interventions en ce sens.<br>Considérant le constat d'empoussièrement réalisé, et le fait que la présence de poussière est de nature à constituer un facteur aggravant dans ce secteur de l'installation sensible aux risques d'explosion, il est relevé que les nettoyages effectués à ce jour sont insuffisants et/ou trop peu fréquents.<br>Il est donc demandé à l'exploitant de transmettre à l'inspection une planification dédiée aux opérations de nettoyage, en particulier des secteurs à risques du site. |

**Photo 9 : dépôt de poussière sur la dessus du caisson abritant le QZ**

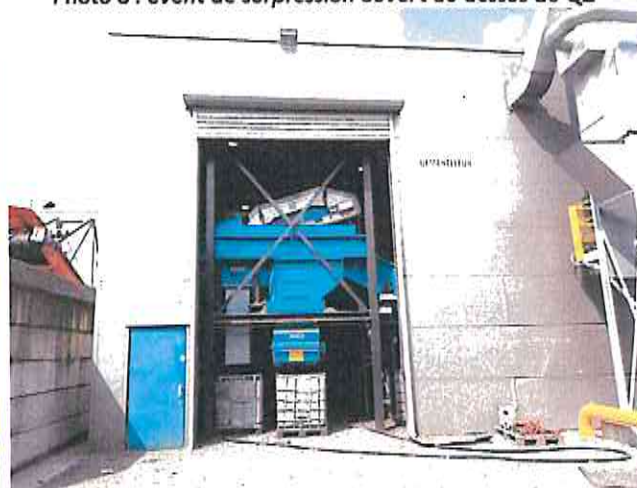
**Photo 10 : extérieur du bâtiment abritant le caisson du QZ (sur la droite, le module de traitement de l'air)**

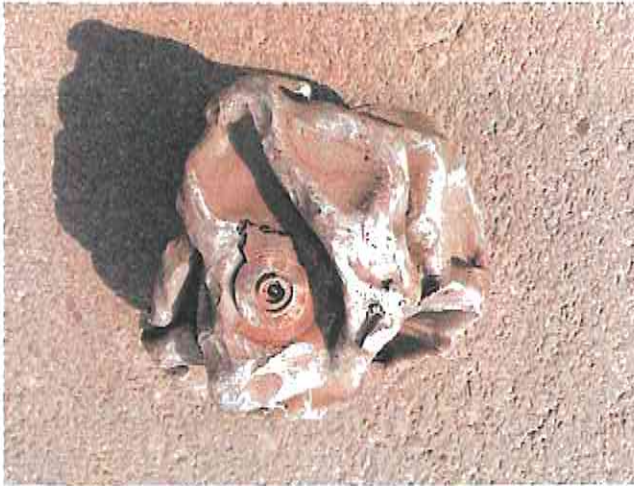
Dans le QZ, une carcasse compactée (par les chaînes) de bouteille de gaz a été retrouvée (voir photo 11 en annexe). Cette carcasse a été identifiée par Engie qui est venu sur place. Elle n'a manifestement pas été extraite lors du pré-tri manuel (voir photo 13 en annexe) et a été introduite dans le QZ. Elle est vraisemblablement liée à la détonation survenue dans le QZ mais les circonstances précises de l'accident sont encore floues et doivent être recherchées par l'exploitant. Le fait que la carcasse retrouvée ne soit pas "éventrée" comme cela se produit habituellement en cas d'explosion de bouteille de gaz fait plutôt penser à une fuite puis une explosion du gaz dans le QZ, plutôt qu'à une explosion de la capacité.

| <p><b>Observations :</b> L'accident survenu le 18 avril 2023 est très vraisemblablement lié à la présence dans le démanteleur d'un déchet indésirable ayant entraîné une explosion (voir photo 11 en annexe). Dans le cas d'espèce, il s'agit selon toute vraisemblance d'une bouteille de gaz qui n'a pas été repérée lors du "pré-tri" de phase 1 par les opérateurs.</p> <p>Cet accident met en évidence le caractère essentiel des contrôles réalisés en amont du démantèlement.</p> <p>Nonobstant le fait que ces contrôles, non infaillibles, ne peuvent garantir l'absence de déchet indésirable à risque, le fait de ne pas les réaliser est nécessairement un facteur de nature à augmenter le risque d'introduction dans le démanteleur d'un déchet dangereux incompatible.</p> |

**Photo 11 : bouteille de gaz "compactée" mais non "éventrée" retrouvée dans le QZ après l'explosion**

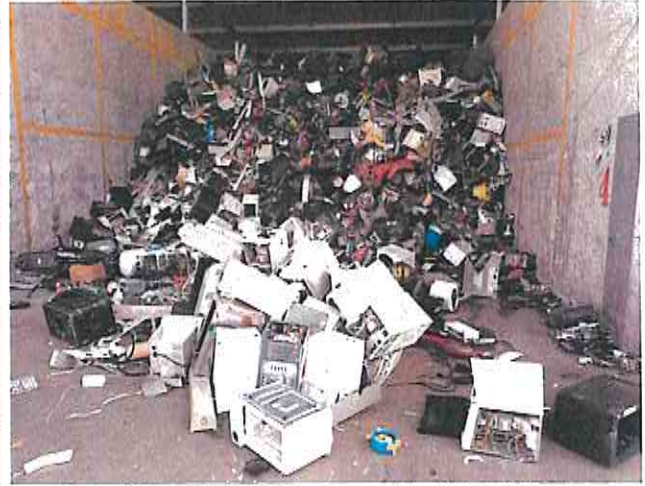
**Photo 12 : stock de PAM entreposé en silo extérieur en attente de traitement**

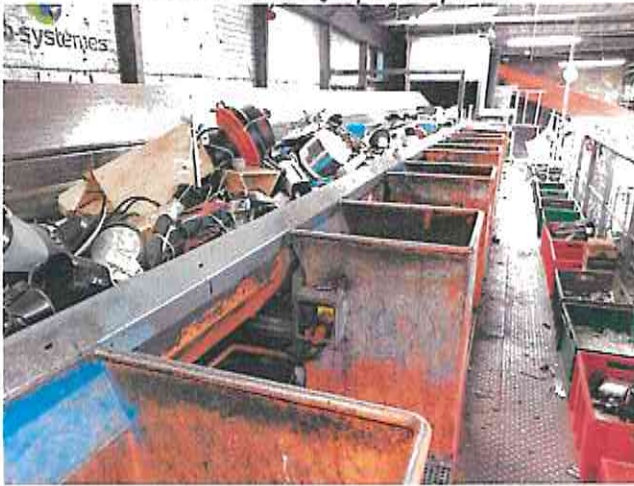
| <p><b>Constats :</b> La procédure de contrôle à l'admission a été transmise par Ecotri le 13 janvier 2023 en réponse à la demande de l'inspection des IC dans son rapport du 13 décembre 2022. Cette procédure prévoit un contrôle visuel lors du déchargement du PAM.</p> <p>A ce jour, conformément aux constats déjà établis lors de l'inspection du 30 novembre 2022, il est confirmé que :</p> <ul style="list-style-type: none"> <li>- le conditionnement du PAM en caisses plastiques fermées et opaques ne permet pas le contrôle visuel à l'entrée du site au poste d'accueil,</li> <li>- le lot qui était en cours de traitement lors de la survenue de l'accident n'a pas fait l'objet d'un déchargement sur la plate-forme de réception puisque le contenu des caisses réceptionnées a été directement versé en trémie. Dès lors les contrôles visuels par les agents respectivement chargés du placement des véhicules, puis de la reprise pour chargement ou tri (et prévus par la procédure interne) n'ont pas eu lieu.</li> </ul> <p>L'exploitant a par ailleurs confirmé que, aussi souvent que possible, les lot réceptionnés n'étaient plus déchargés au sol mais directement versés en trémie pour "pré-tri" manuel (dit de phase 1) (voir photo 13 en annexe) puis introduction dans le démanteleur QZ.</p> <p>Dès lors, il apparaît que sur l'ensemble des contrôles visuels réglementairement exigés par la prescription ci-dessus, seul le contrôle par les opérateurs de tri (voir photo 13 en annexe) avant démantèlement est effectivement réalisé. Il s'agit là d'une non-conformité réglementaire.</p> |

**Photo 13 : postes de pré-tri manuel dit de phase 1 sur le convoyeur d'amenée au QZ**

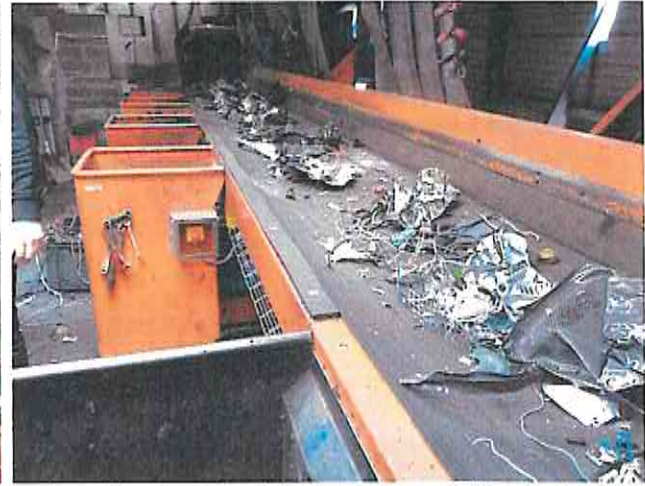
Il n'y pas eu de blessure physique apparente parmi le personnel mais de potentiels traumatismes psychologiques. Un opérateur (qualifié de blessé léger par le SDIS) a été conduit à l'hôpital en observation, il triait les déchets métalliques sur convoyeur à bandes en aval du démanteleur (voir photo 14 en annexe) et était vraisemblablement l'opérateur plus proche du démanteleur lors de l'accident.

**Photo 14 : postes de tri des fragments métalliques triés par l'overband en sortie de QZ**
