## **Rapport de l'Inspection des installations classées**

Visite d'inspection du 16/04/2024

#### **CHANCEREL**

Références : 2024-RAP-S4-103-JV  
Code AIOT : 0006108493

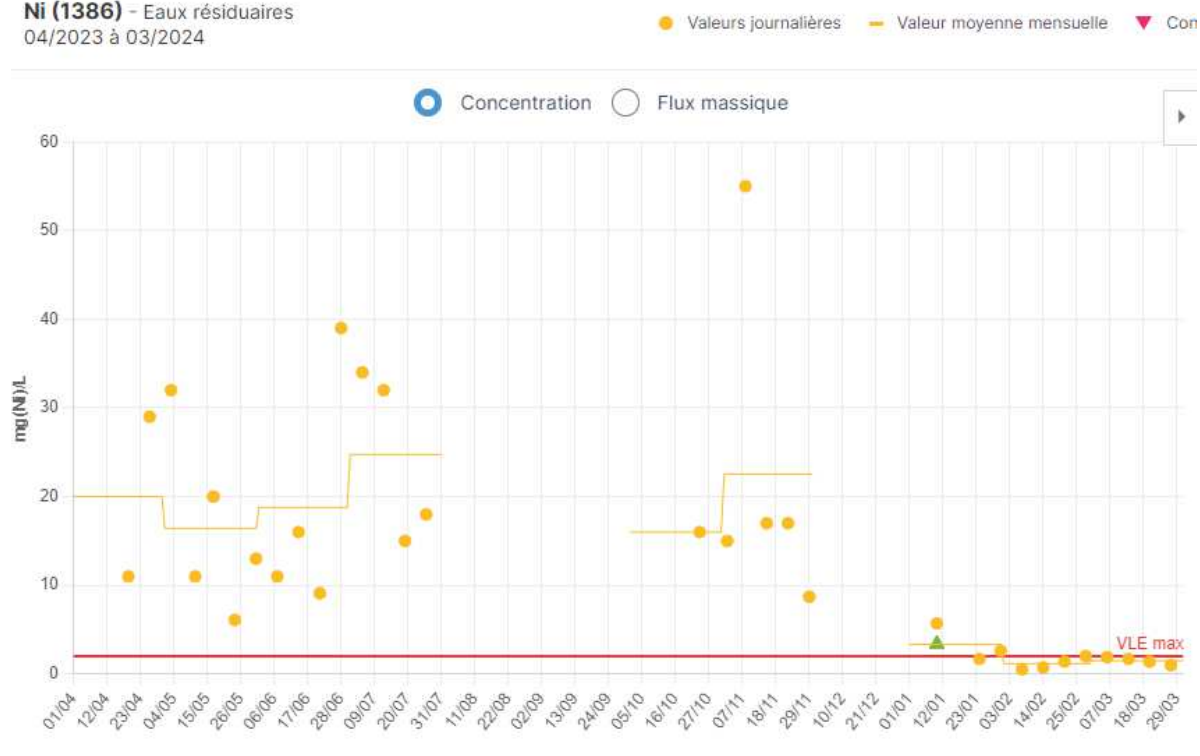
**Ni (1386)** - Eaux résiduaires  
04/2023 à 03/2024

Les résultats d'autosurveillance depuis le mois de février 2024 montrent cependant un retour à la conformité des concentrations en nickel (cf graphique ci-après) :

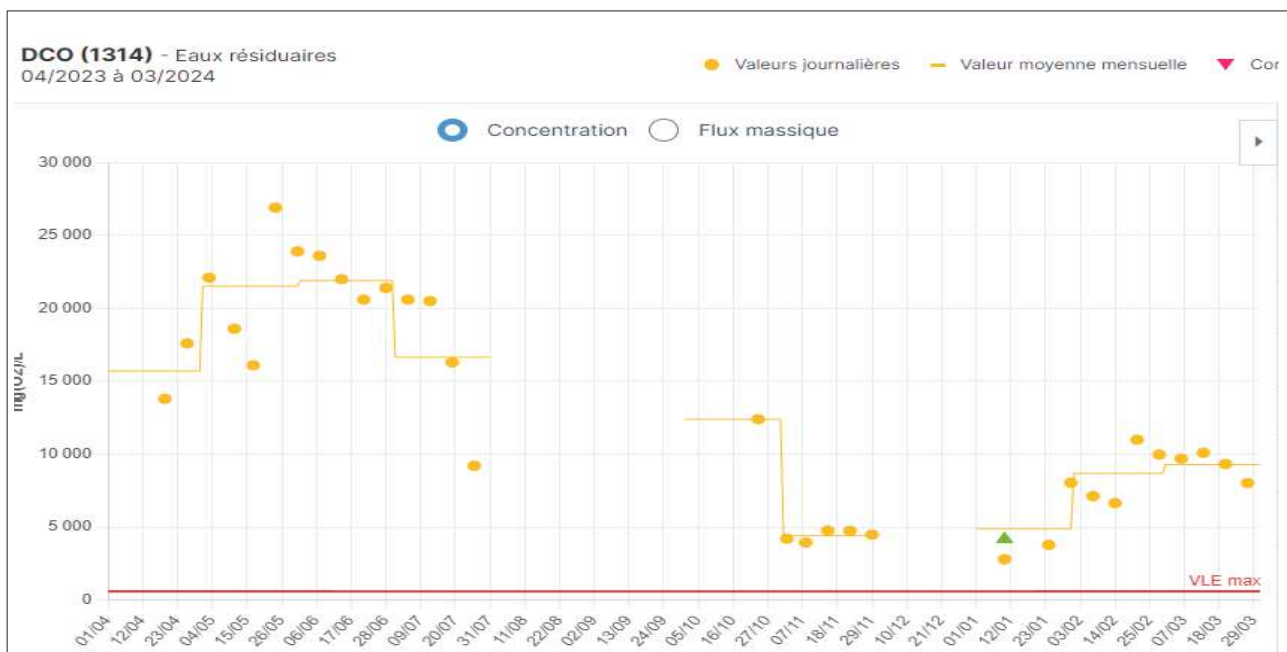
Les concentrations en DCO, MEST, Fer et métaux totaux restent cependant significativement supérieures aux VLE applicables (à titre d'exemple ci-après l'évolution sur un an de la concentration en DCO des rejets).

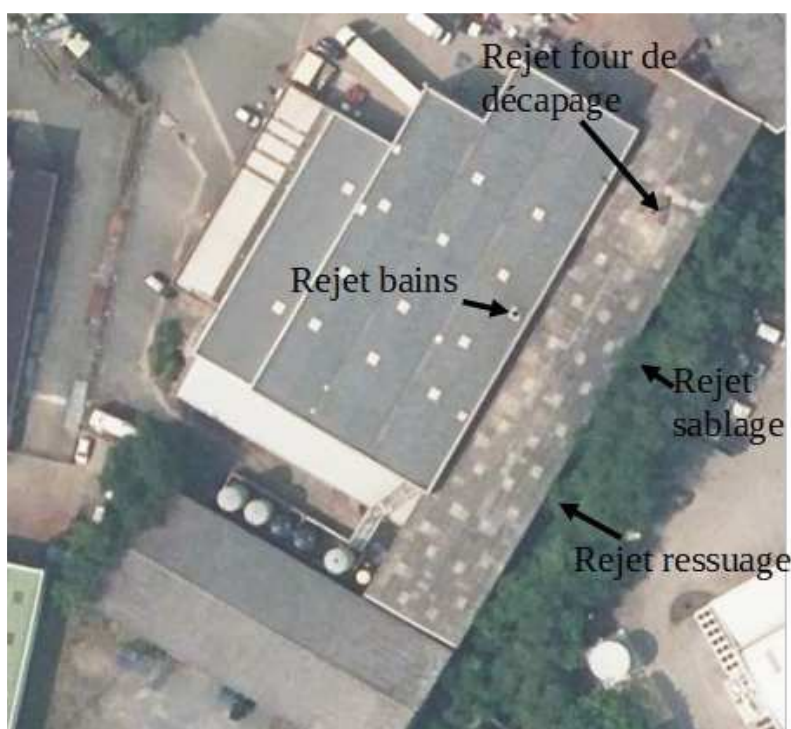
Au vu des déclarations de l'exploitant et des constats réalisés lors de la visite, l'inspection des installations classées a identifié les points de rejets atmosphériques suivants (cf vue aérienne ci-après) :

- cheminée du four de décapage (toiture) ;
- cheminée d'extraction des vapeurs de bains de décapage (toiture) ;
- extraction d'air de l'installation de sablage (en façade Est de l'usine) ;
- extraction d'air de l'installation de contrôle d'étanchéité par ressuage (en façade Est de l'usine). L'exploitant précise que cette installation n'est plus utilisée.
- extraction de l'installation de microbillage (pas de rejet à l'atmosphère ; le rejet se fait dans l'atelier après dépoussiérage).
