## **Rapport de l'Inspection des installations classées**

Visite d'inspection du 06/03/2026

#### **SCIERIE DE ST HILAIRE**

Références : 2026-Is052TS1

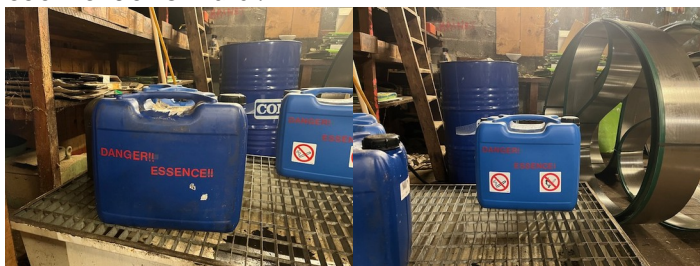
L'inspection a constaté la mise en place d'un bac de rétention dans le local affûtage.

Le jour de l'inspection, 3 bidons de 20 litres de "CONDACOOOL 270 BBF CU", un bidon vide de produit non dangereux et un jerrican de transvasement non étiqueté y étaient entreposés.

L'exploitant a indiqué y mettre l'essence nécessaire au fonctionnement de la machine du local.

L'Inspection lui demande d'étiqueter ce dernier. L'exploitant a fourni les photos suivantes par courriel du 13 mars :

La situation est conforme.

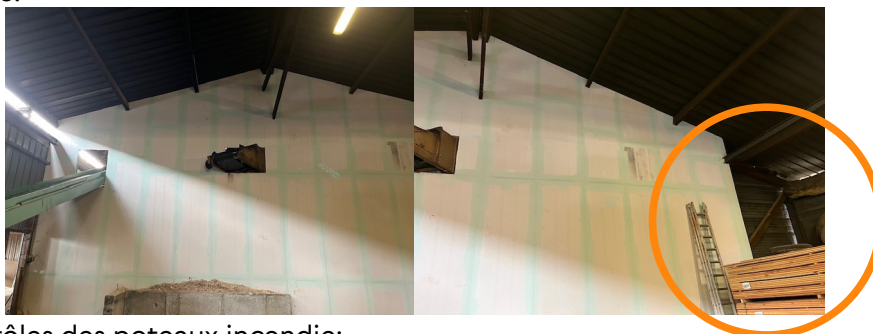
**2- Mur coupe-feu entre la partie atelier et la partie stockage :**

Par courriel du 10 décembre 2025, l'exploitant a fourni la facture d'un mur coupe -feu daté du 26 mai 2025. La mise en œuvre a été réalisée le 6 mai 2025.

L'Inspection a constaté que l'exploitant a mis en place le mur coupe-feu entre l'atelier de sciage et le stockage du bois se dressant. Ce point est non conforme. L'arrêté de mise en demeure ne peut-être levé sur ce point. L'Inspection a constaté la volonté de l'exploitant a résorbé la non-conformité Cependant, celui-ci ne dépasse pas en toiture et ne va pas jusqu'au bout sur la droite, la non-conformité subsiste L'exploitant est en situation de délit pour non respect de la mise en demeure.

Ainsi, il est proposé à madame la préfète un projet d'arrêté préfectoral d'astreinte administrative journalière de 50 euros dont l'échéance démarrerait le 1<sup>er</sup> juin 2026, si d'ici là la non-conformité n'est pas résorbée.
