Rapport de l'Inspection des installations classées

Visite d'inspection du 19/09/2025

SIGVARIS

Références : UID4243-EAR-025-333
Code AIOT : 0006108532

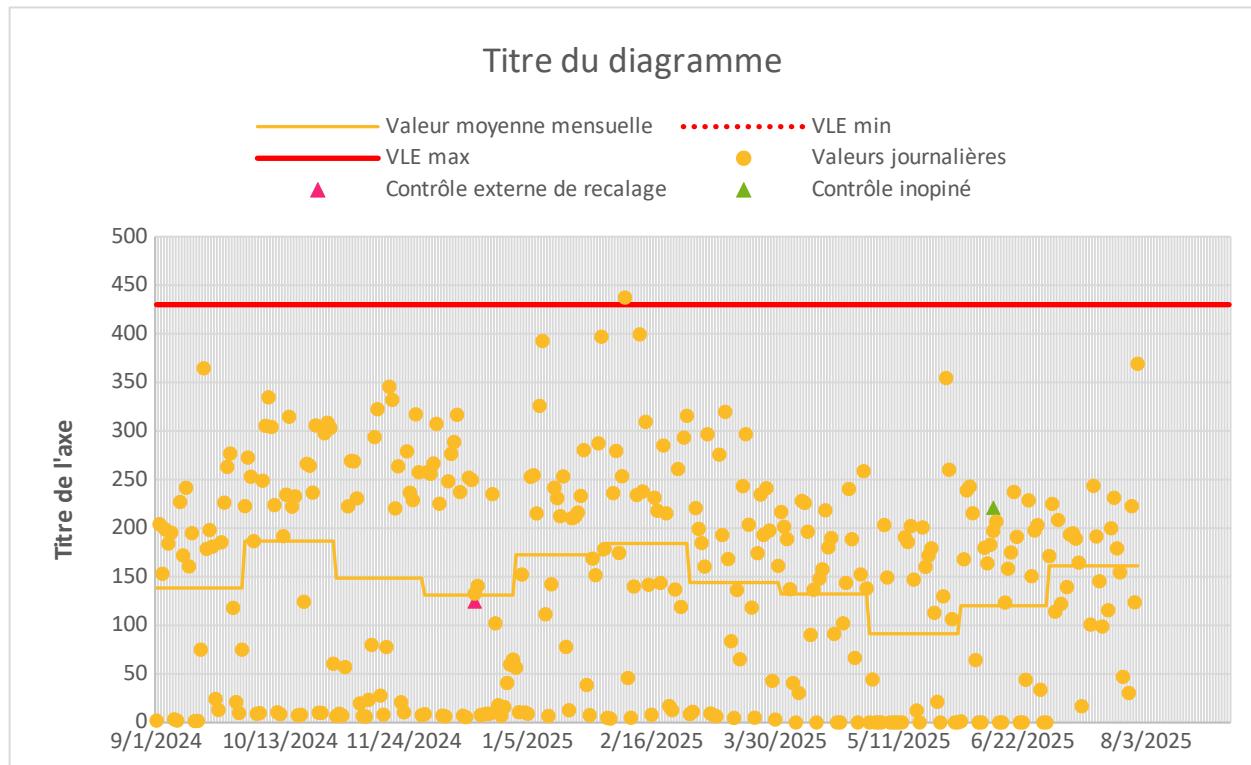
- un seul dépassement du débit maximal journalier : valeur maximale mesurée de 437,3 m³/j,
- quelques dépassements du débit maximal horaire : valeur maximale mesurée de 43,8 m³/h,
- aucun dépassement du débit moyen mensuel.

Le service de l'inspection conclut à une nette amélioration du dispositif de mesure de débit des effluents rejetés de l'installation et globalement au respect des valeurs de débits prescrites.

Figure 1: Evolution du paramètre Débit : conformité aux VLE

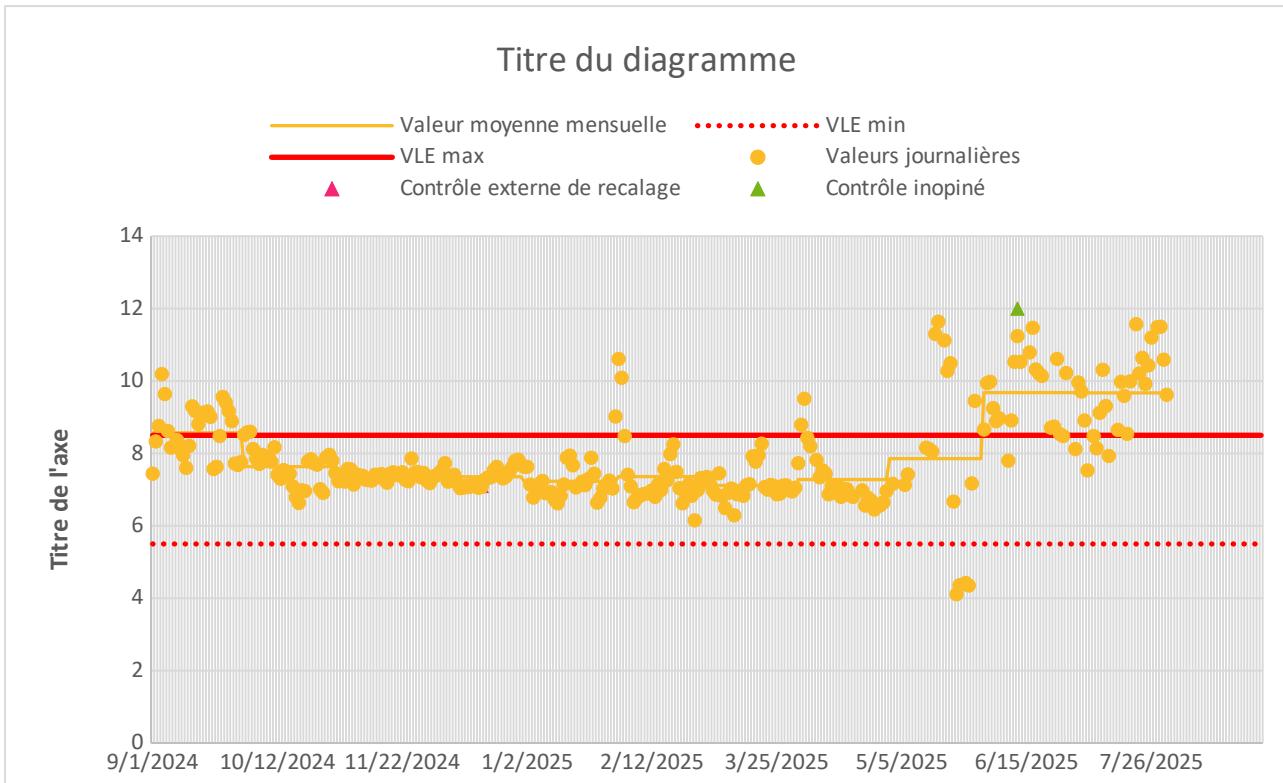
Les résultats saisis sur Gidaf depuis novembre 2024, date de la dernière visite d'inspection, jusqu'au 31 juillet 2025, date de la dernière saisie sur Gidaf, montrent de nombreux dépassements des valeurs limites de pH autorisées.

26 %, soit 53 mesures sur 212, sont non-conformes:

- 4 mesures au dessous de la limite "basse", fin mai 2025: Valeur minimale renseignée dans Gidaf : 4,11,
- une cinquantaine de mesures au dessus de la limite "haute", surtout depuis mi-mai 2025. Valeur maximale renseignée dans Gidaf : 11,6.

L'exploitant est conscient des fortes fluctuations de pH de ces effluents. Il précise que la difficulté de respecter les valeurs limites de pH viennent en partie des variations de recettes des teintures utilisées, qui se révèlent être plus alcalines que par le passé et de l'insuffisance de l'étape d'homogénéisation.

Non-conformité : Les effluents rejetés ne respectent pas les valeurs limites d'émission fixées pour le paramètre pH. Ces variations de pH impactent fortement l'efficacité de l'étape de coagulation/flocculation/flottation, notamment pour les paramètres Chrome et Fe+Aluminium (voir constat suivant).

Figure 2: Evolution de la valeur pH : nombreux dépassements

L'exploitant prévoit de mettre en place une injection d'acide en tête de l'étape de coagulation/flocculation/flottation. Cette opération devrait permettre un retour à la conformité des rejets sur ce paramètre.

Une fois le dispositif d'injection d'acide mis en place, prévu en octobre 2025, semaine 41, l'exploitant renforcera pendant toute la phase de mise au point, et sur une durée minimale de un mois, la fréquence d'analyse de la manière suivante:

L'exploitant transmettra au service de l'inspection toutes les données utiles démontrant la bonne régulation du pH au niveau de l'entrée de l'étape de traitement physico-chimique et les valeurs de pH en sortie de station.

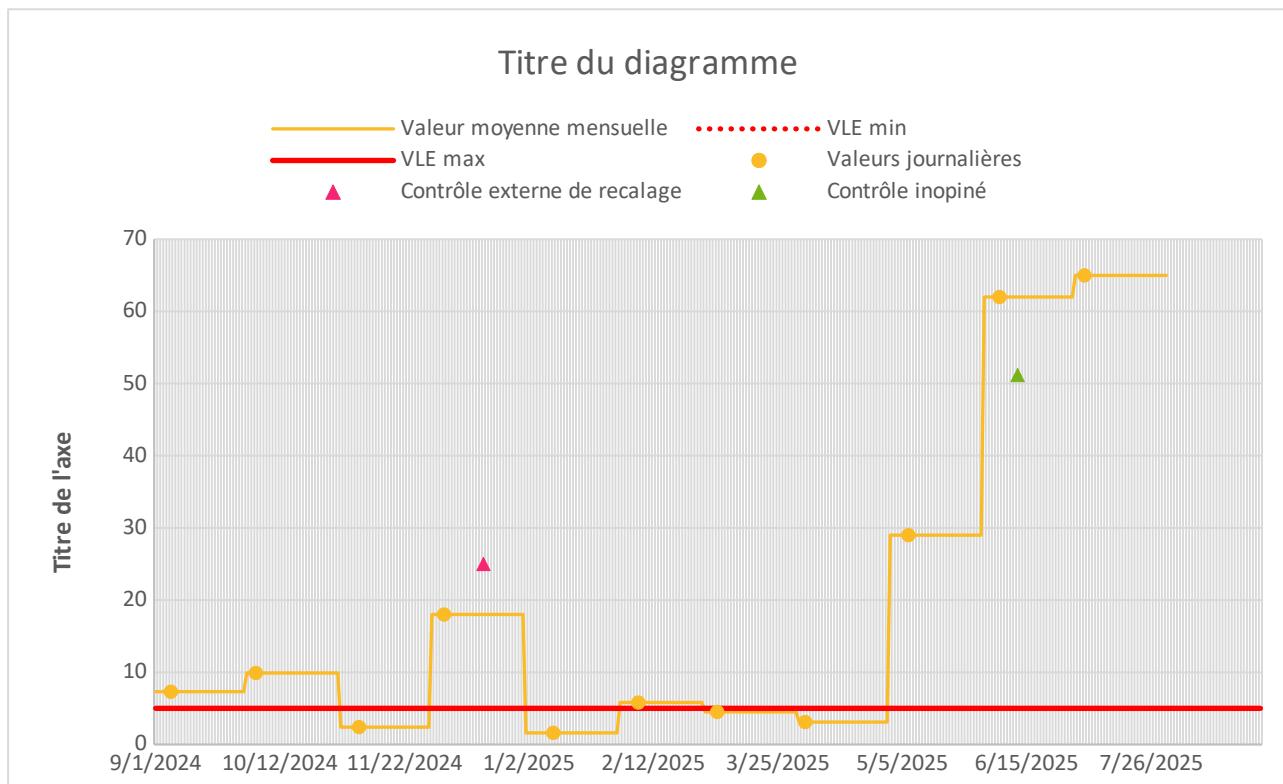
- Chrome : deux dépassements en concentration (valeur maximale mesurée = 0,26 mg/L, VLE = 0,1 mg/L) et un dépassement en flux (flux max mesuré = 0,0798 kg/j, VLE = 0,043 kg/j),
- Fer + Alu : 5 dépassements en concentration (valeur maximale mesurée = 65 mg/L, VLE = 5 mg/L) et 5 dépassements en flux (flux max mesuré = 13,54 kg/j, VLE = 1,5 kg/j).
- Les dépassements les plus importants en Fer + Alu sont concentrés sur la période (mai 2025 - juillet 2025).

Pour ces deux paramètres, chrome et fer + aluminium, l'exploitant explique les dépassements importants depuis mai 2025 par les problèmes rencontrés au niveau du maintien du pH optimum de l'étape de coagulation/flocculation/flottation. L'exploitant a indiqué la mise en place début octobre 2025 d'une pompe d'injection d'acide afin de pouvoir atteindre le pH optimum de traitement et la remise en service de l'étage de filtration sur filtre à sable en décembre 2025.

Non-conformité : Les résultats d'autosurveillance montrent des dépassements des valeurs limites d'émission, principalement pour les paramètres Fe+Al.

Figure 3: Evolution du flux en Fe Alu en kg/j : dépassements de 10 fois la VLE

Une fois le dispositif d'injection d'acide mis en place, prévu en octobre 2025 l'exploitant renforcera la surveillance des eaux rejetées pendant toute la phase de mise au point, et sur une durée minimale de un mois (voir constat précédent).

Avant le 15 novembre 2025, l'exploitant adressera à l'inspection un bilan des rejets en Cr et Fe+Al afin de justifier de l'efficacité des actions correctives réalisées et celles à venir (cas notamment du rejet d'aluminium lié à un surdosage de coagulant).

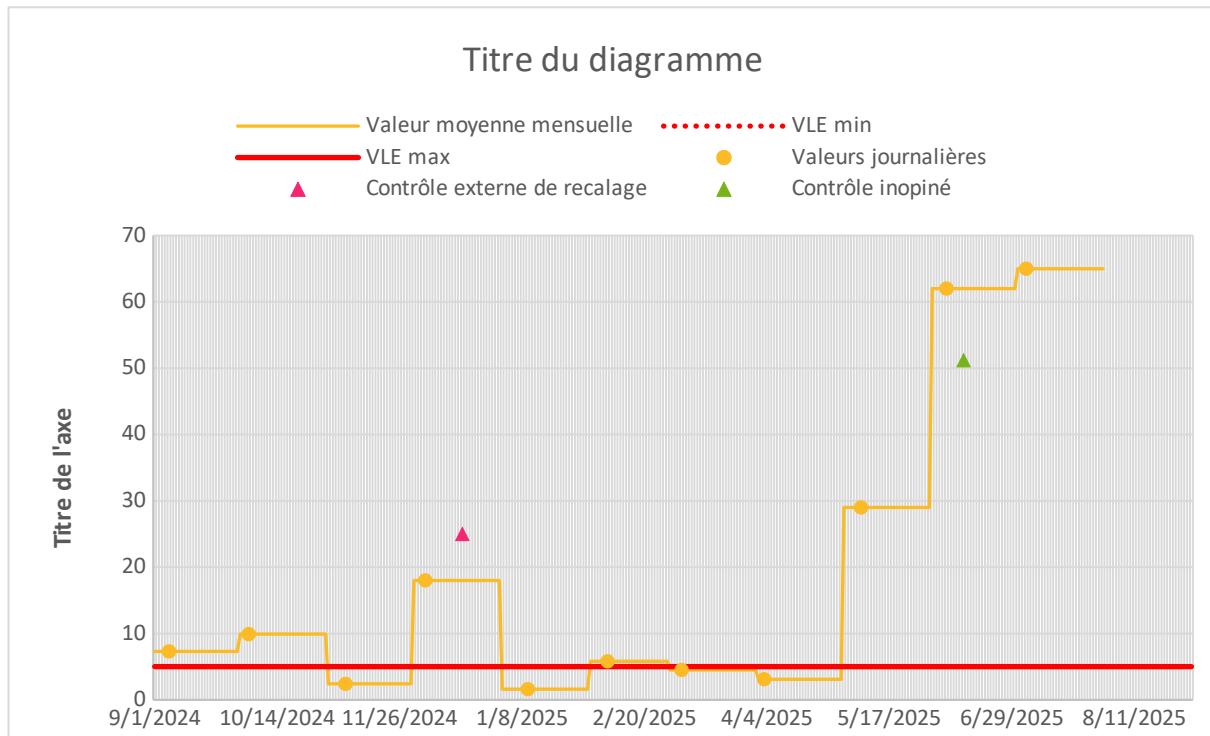
Figure 4: Evolution de la concentration de Fe Alu en mg/l : dépassements de 10 fois la VLE

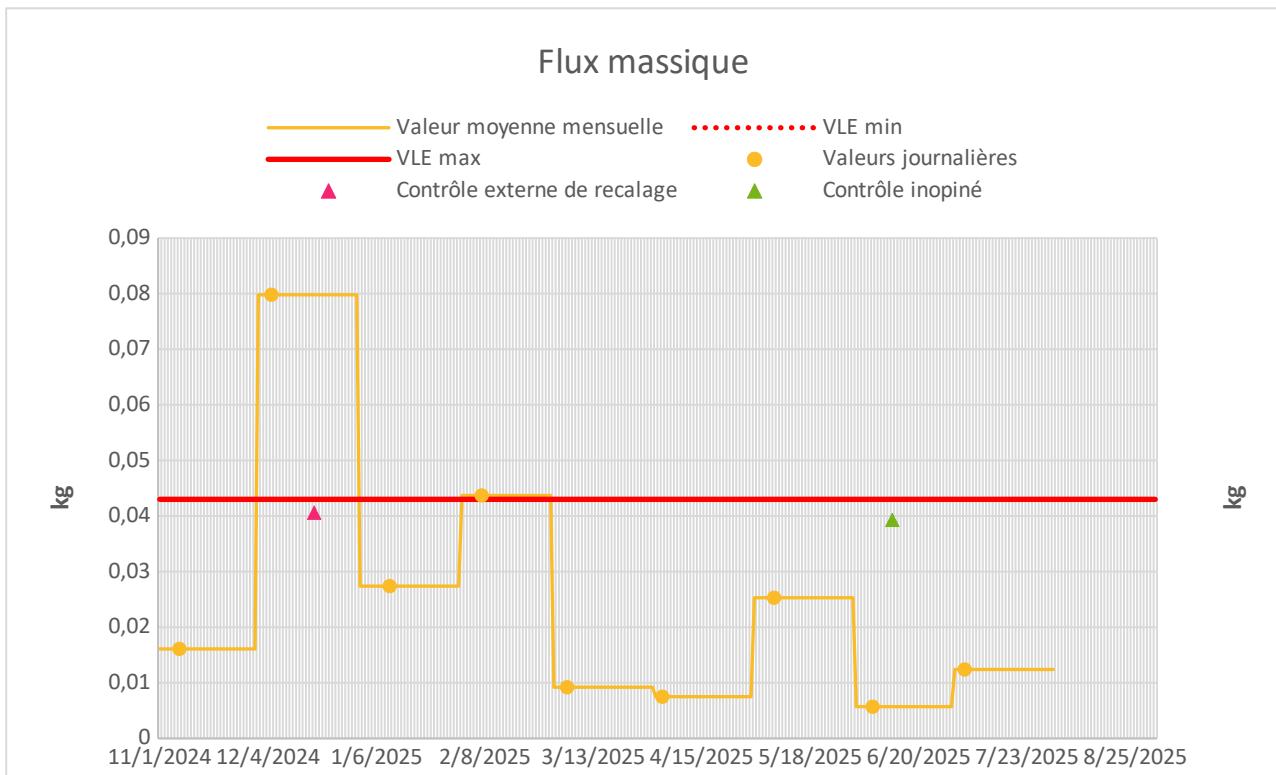
Figure 5: Evolution du flux du paramètre Chrome en kg/j : 1 seule valeur > VLE

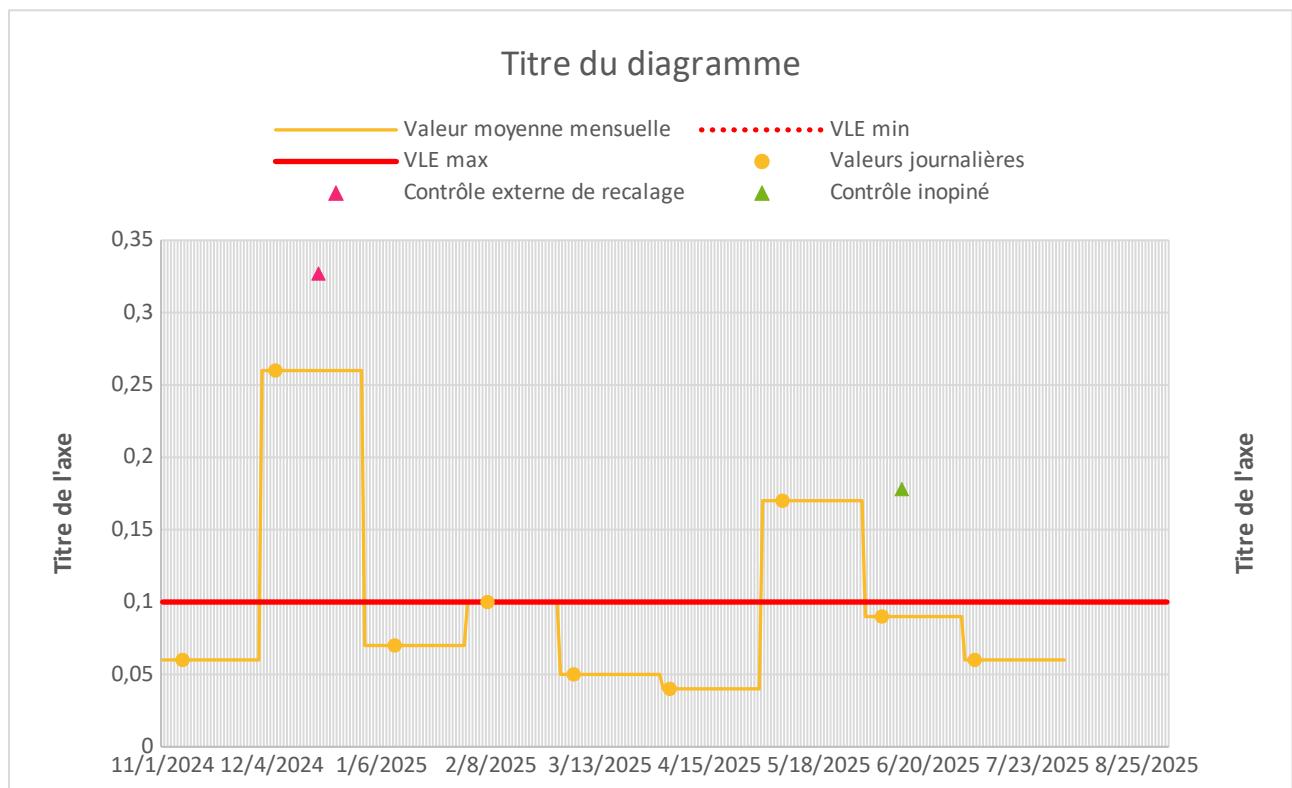
Figure 6: Evolution de la concentration en Chrome en mg/l : 1 seule valeur > VLE
