## **Rapport de l'Inspection des installations classées**

Visite d'inspection du 09/10/2024

#### **VALRECY**

Références : 20240910-RAP-63-0998-Inspection-Revival-Premilhat  
Code AIOT : 0005600081

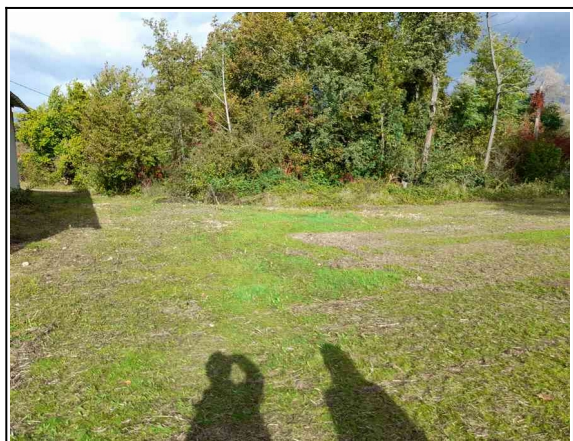
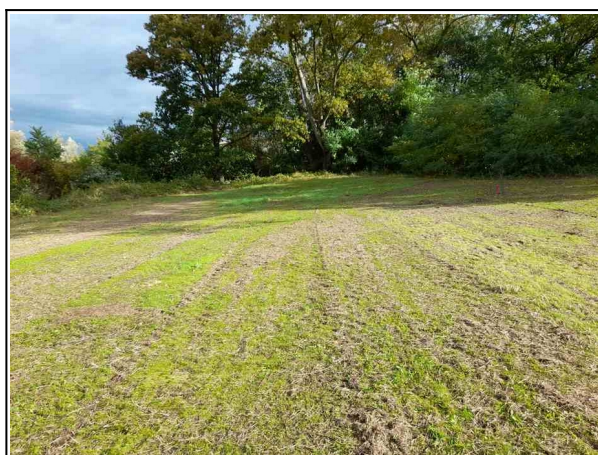
Photos n°1 – 2 : Vues recouvrement nord

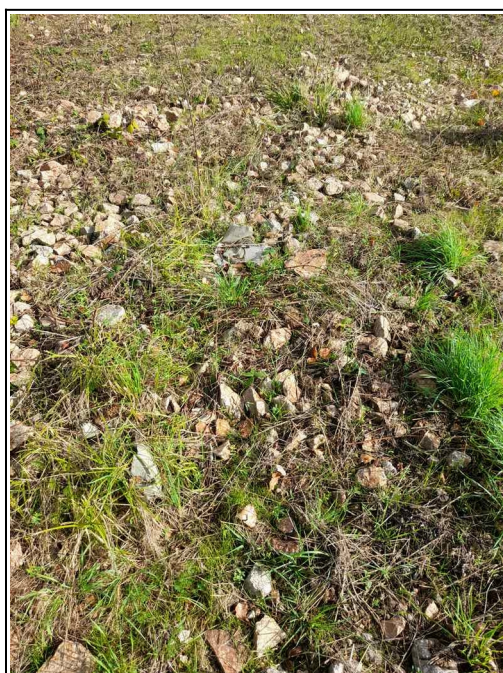
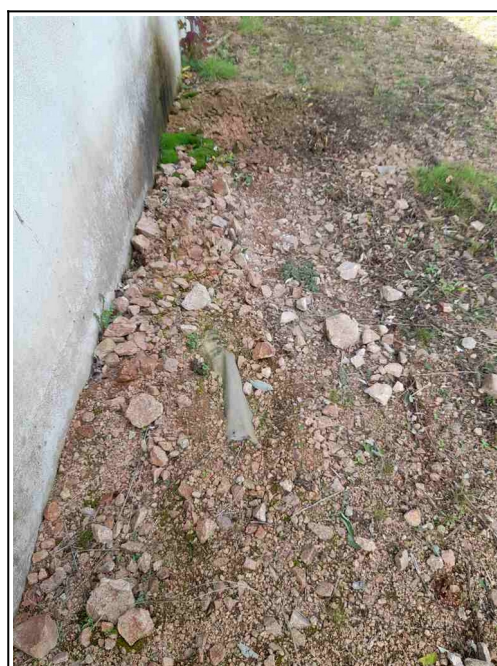
**Après nettoyage du site, la visite à permis de constater l'intégrité du recouvrement. Toutefois, une zone au nord du hangar présente en 3 endroits du géotextile apparent qu'il nécessite de recouvrir suivant les préconisations du bureau d'études formulées lors du diagnostic de cessation d'activité (Rapport BURGEAP - CESICE205369 / RESICE11829-01 du 18/12/2020).**

| <b>Constats :</b> <p>Le site et particulièrement la zone de recouvrement ont été dévégétalisés et nettoyés précédemment à la visite. Le géotextile de recouvrement de la zone impactée en métaux et hydrocarbures n'est pas visible hormis à trois endroits sur la partie (Cf photos n°3, 4 et 5 en PJ) au nord du bâtiment. Il n'est pas constaté de géotextile arraché et de matériaux impactés visibles.</p> <p>Depuis la visite de juillet dernier, du fait de la présence de végétation, la société DERICHBOURG n'a pu accéder à la mare pour la sécuriser.</p> <p>Suite à l'inspection précédente, le représentant de la société DERICHBOURG a communiqué par mail en date du 30 juillet 2024, la copie du bordereau de suivi des déchets du débourbeur-déshuileur.</p> |

Photos n°3 – 4 : Géotextile apparent

| <b>Demande à formuler à l'exploitant à la suite du constat :</b> <p>Il est demandé à l'exploitant :</p> <ul style="list-style-type: none"><li>• <b>Après dévégétalisation et abattages des arbres de la mare au frais du propriétaire, de mettre en place une clôture métallique de 2 m. de hauteur équipée d'un portillon d'accès au plus tard sous 3 mois après le nettoyage ;</b></li><li>• <b>De couvrir la zone au nord du hangar de GNT 0/31,5, sur 10 cm d'épaisseur minimum, après compactage (Cf photo n° 9 en annexe).</b></li></ul> |

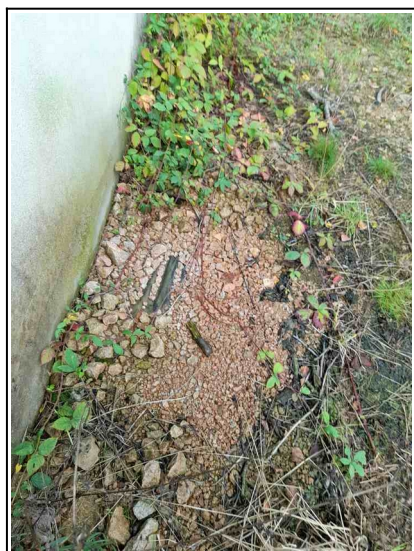
Photo n°5 : Géotextile apparent

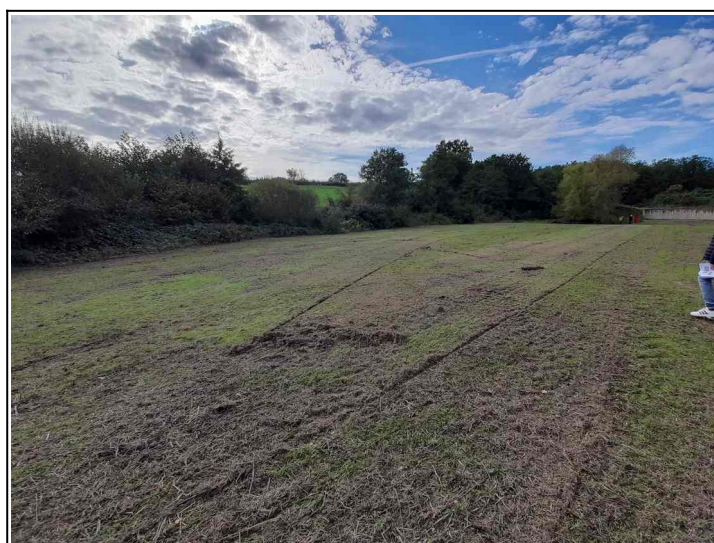
Photo n°6 : Vue recouvrement sud-est

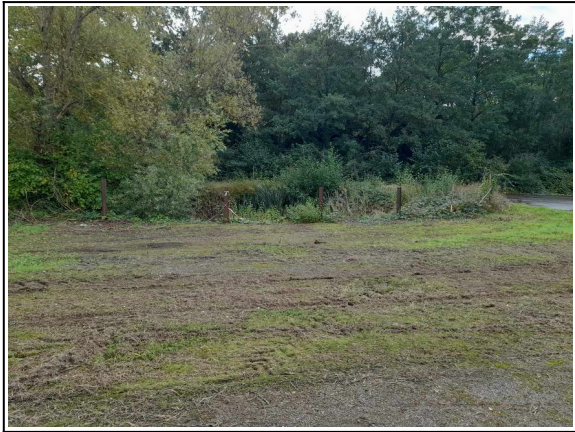
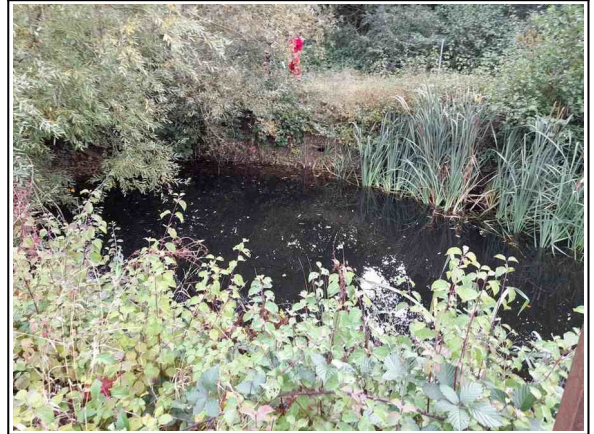
**En outre, le point d'eau au sud-est du site doit être sécurisé.**

Photos n°7-8 : Vues de la mare

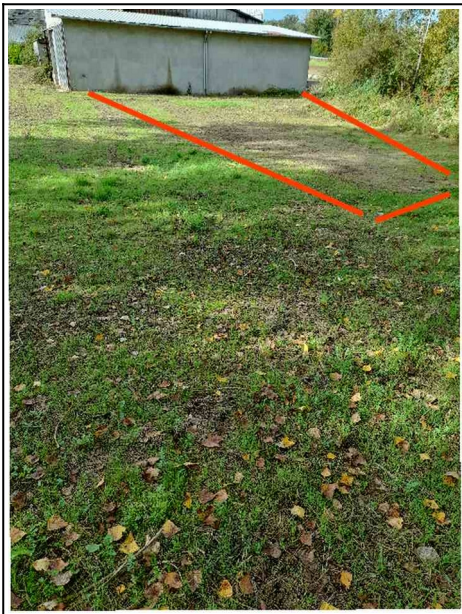
Photo n°9 : Zone à recouvrir

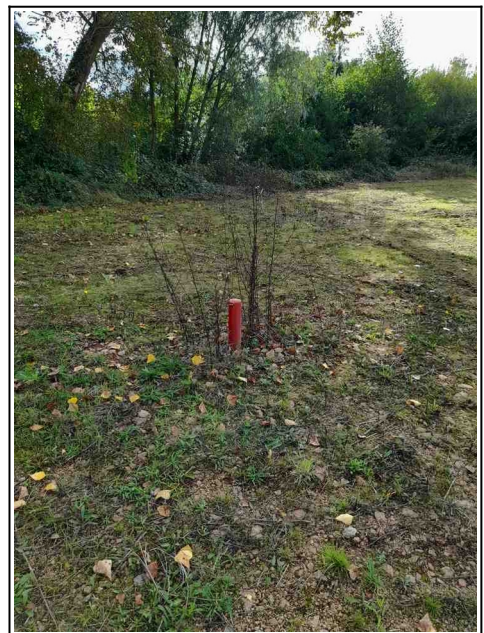
Photo n°10 : Piézomètre aval

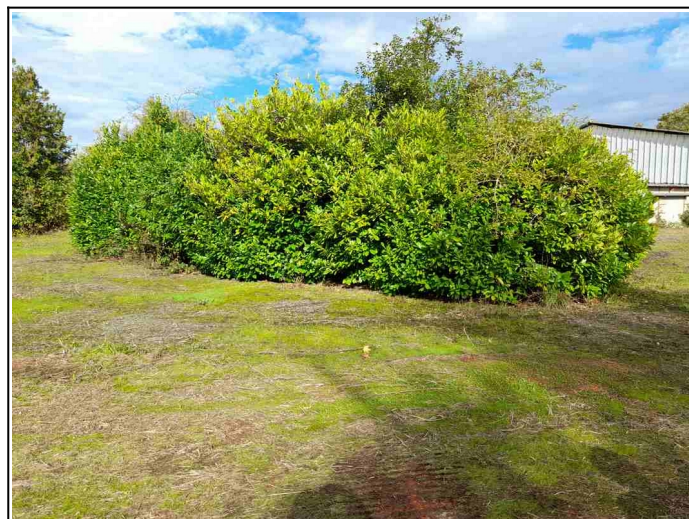
Photo n°11 : Localisation du débourbeur
