## **Rapport de l'Inspection des installations classées**

Visite d'inspection du 29/06/2022

### **FROMAGERIES BEL PRODUCTION FRANCE (FBPF)**

Références : CD/MB/2022/L\_472

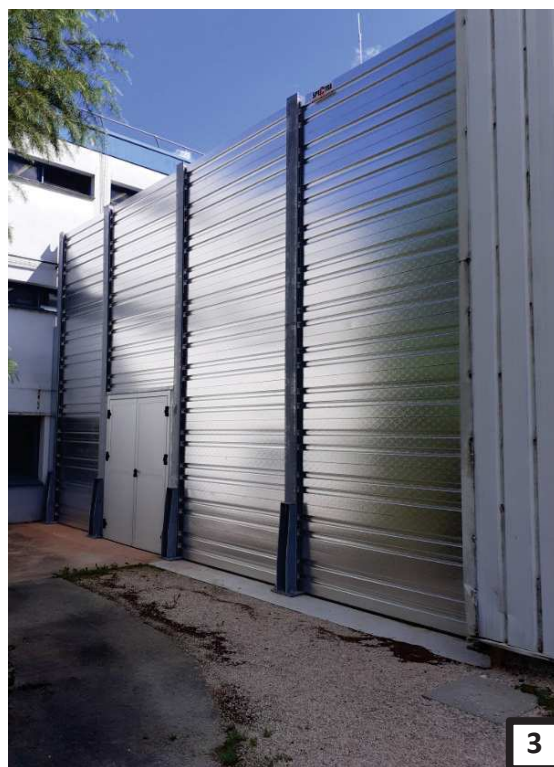
**Constats :** Le jour de l'inspection, l'exploitant indique avoir fait réaliser une campagne de mesure des émissions sonores en avril 2017. 3 des points de mesure présentent des émergences non conformes la nuit, dont 2 présentant une tonalité marquée à 500 Hz.

- mars 2018 : réalisation d'une étude acoustique afin de déterminer les sources de bruit
- juillet 2019 : installation d'un mur anti-bruit en chaufferie n°2 (cf. photo n°3) et encoffrement des CTA de l'atelier de conditionnement des "carrés"
- août 2019 : installation d'un silencieux sur l'air neuf d'une CTA, et d'un piège à son sur l'un des extracteurs
- septembre 2019 : installation d'un piège à son supplémentaire et de 3 prises de courant avec dérouleur afin d'alimenter les groupes frigorifiques des camions en attente et que ces derniers puissent couper leur moteur

**DEMANDE DE COMPLEMENTS :** l'exploitant transmettra le rapport de la campagne de mesures réalisée en avril 2022. Dans le cas où des dépassements seraient toujours constatés, il transmettra un plan d'action avec échéancier pour un retour à une situation conforme.
