## **Rapport de l'Inspection des installations classées**

Visite d'inspection du 27/07/2023

**ARDOISIERE DES 7 PIEDS**  
ROUTE DES ARDOISIERES  
74110 MORZINE

Références : 20220707-RAP-InspArd7Pieds-Morzine-vs

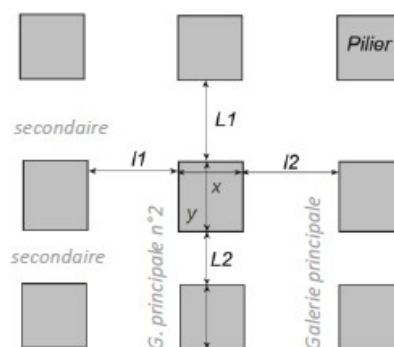
- la largeur des 2 galeries orientées Est/ouest est de 7 mètres : la largeur minimale exigée étant de 6 mètres, il est nécessaire de maintenir cet espacement.

x	12 mètres
y	15 mètres
L1	6 mètres
L2	6 mètres
I1	12 mètres
I2	12 mètres

L'inspection rappelle les éléments suivants (cf schéma ci-dessus) :

- la géométrie du pilier devra respecter a minima les cotes suivantes :
  - Est/Ouest (x) : 12 mètres ;
  - Nord/Sud (y) : 15 mètres ;
- la largeur des galeries orientées Est/Ouest (galeries secondaires) est de 6 mètres (L1 ou L2) ;
- la largeur des galeries orientées Nord/Sud (galeries principales) est de 12 mètres (I1 ou I2)

- **sous 6 mois, l'exploitant devra définir un plan d'avancement de son exploitation à long terme :**
  - **orientation de l'extraction et réalisation des galeries ;**
  - **réalisation des piliers ;**
- **une niche devra être réalisée dans le sens Nord/sud avant de débiter l'exploitation de la nouvelle galerie (orientée Nord/sud) ;**
- **le géotechnicien devra valider la réalisation de la « marche » et devra définir les préconisations pour exploiter du Nord vers le Sud. Sa visite devra être réalisée après la réalisation de la niche et avant le début d'extraction de la nouvelle galerie.**
