## **Rapport de l'Inspection des installations classées**

Visite d'inspection du 24/01/2022

#### **MEWA (ex EURONET)**

La grosse borne  
80400 EPPEVILLE

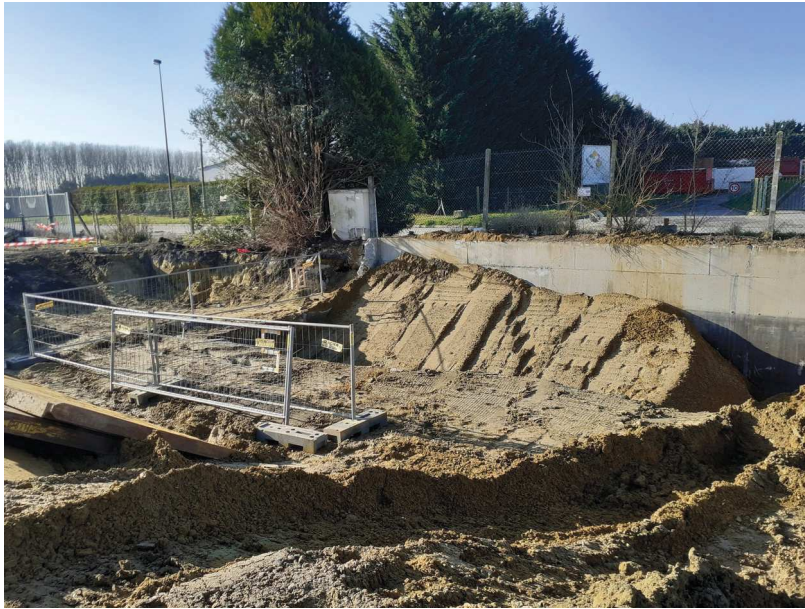
Fosse – partie excavée

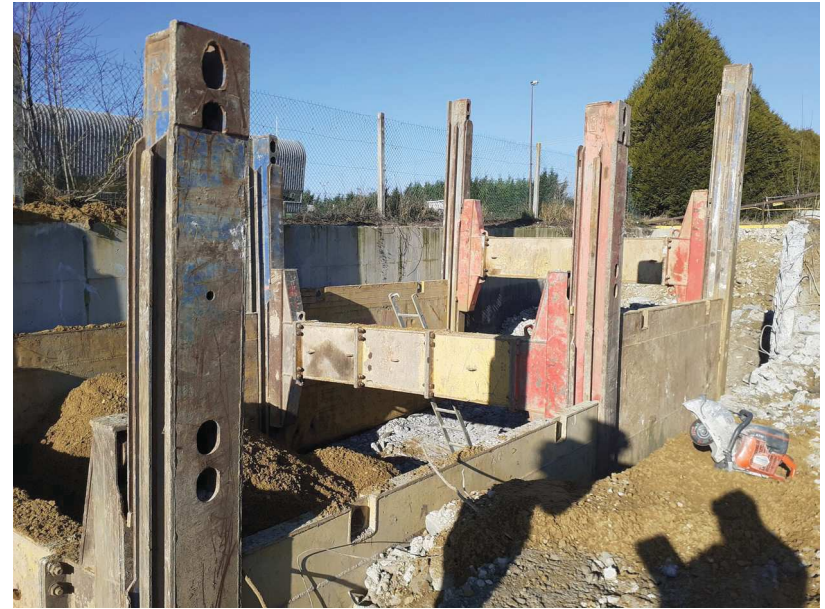
| <p><b>Constats :</b></p> <p>Les travaux d'excavation ont débuté la semaine précédant l'inspection.</p> <p>L'entreprise SOLEO a indiqué avoir réalisé une étude géotechnique préalable pour sécuriser les travaux d'excavation. Le mur du coffrage de la fosse a été conservé en bordure du site et les travaux d'excavation sont réalisés avec la mise en place d'un blindage.</p> <p>Des travaux d'excavation complémentaires sont également réalisés par l'exploitant au niveau des sondages S5 et SB22 où des impacts en HCT C10-C40 avaient été mis en évidence avec des teneurs moins élevées qu'au niveau de la fosse ouest.</p> <p>Plusieurs stockages de matériaux sont présents sur site :</p> <ul style="list-style-type: none"><li>- matériaux de déconstruction provenant des bâtiments du site dont le concassage est réalisé progressivement et qui seront réutilisés pour le comblement de l'excavation sous réserve des résultats d'analyses (pack ISDI, métaux sur brut, COHV),</li><li>- matériaux propres utilisés pour aménager les accès à la fosse pour les engins,</li><li>- matériaux excavés : ils sont triés préalablement avec un détecteur PID puis stockés sur géotextile et polyane et bâchés.</li></ul> <p>Le prestataire était en attente du retour des résultats des premières analyses (terres excavées et parois / fonds de fouilles). Il est prévu de conserver sur site les matériaux inertes pour le remblaiement de l'excavation, et d'évacuer les autres matériaux vers la plateforme SUEZ de Noyelles-Godault.</p> <p>Lors des travaux d'excavation, des matériaux amiantés ont été mis à jour. Ils sont stockés dans une zone signalée, délimitée par des barrières dans l'attente de la définition des mesures de gestion adaptées.</p> <p>Suite à l'inspection, l'exploitant a transmis les résultats des analyses des parois et fonds de fouille, l'objectif de 3000 mg/kg est atteint sauf au niveau de la maille F1 en fond de fouille (3 790 mg/kg) et sur la paroi ouest, en bordure du site et de la route (4 190 mg/kg).</p> <p>L'exploitant a depuis l'inspection indiqué que les matériaux amiantés avaient été prélevés par un diagnostiqueur le 02/02/2022 et que le plan de retrait serait réalisé par l'entreprise et les travaux à réception des résultats, le retrait de ces matériaux étant prévu courant mars 2022.</p> |

Fosse – partie en cours d'excavation – blindage

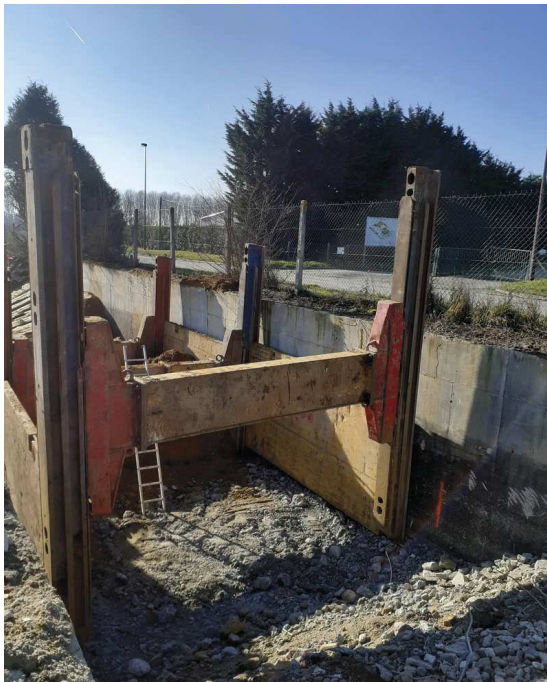
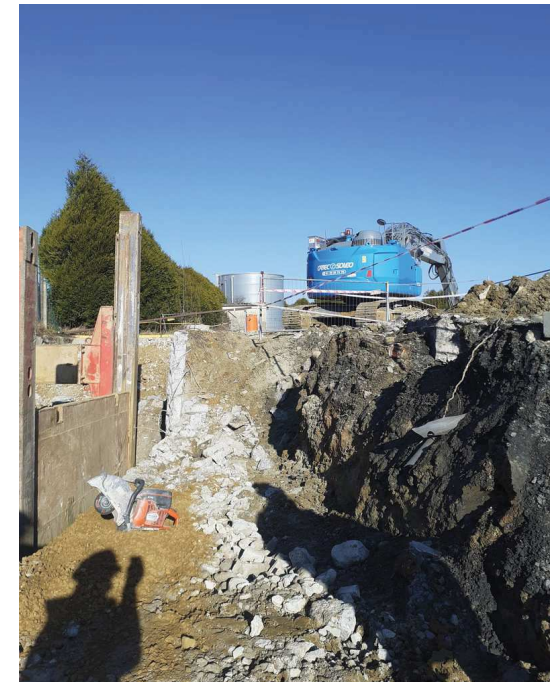
Fosse – partie en cours d'excavation – blindage

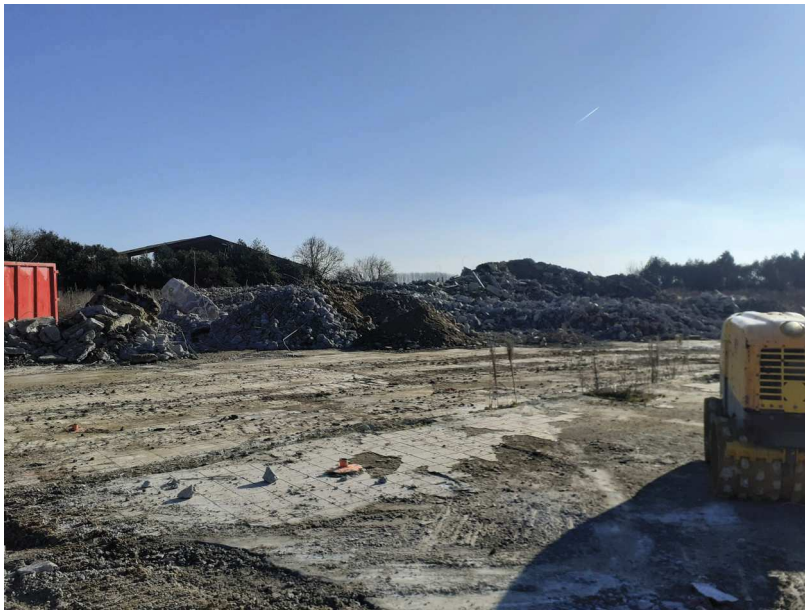
Matériaux issus de la démolition en cours de concassage

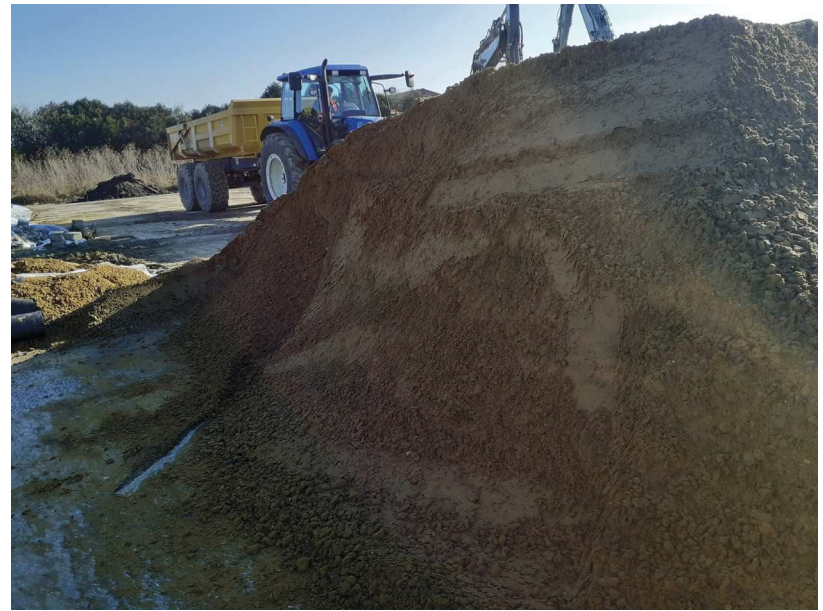
Matériaux d'apport pour aménager les accès aux engins au niveau de l'excavation

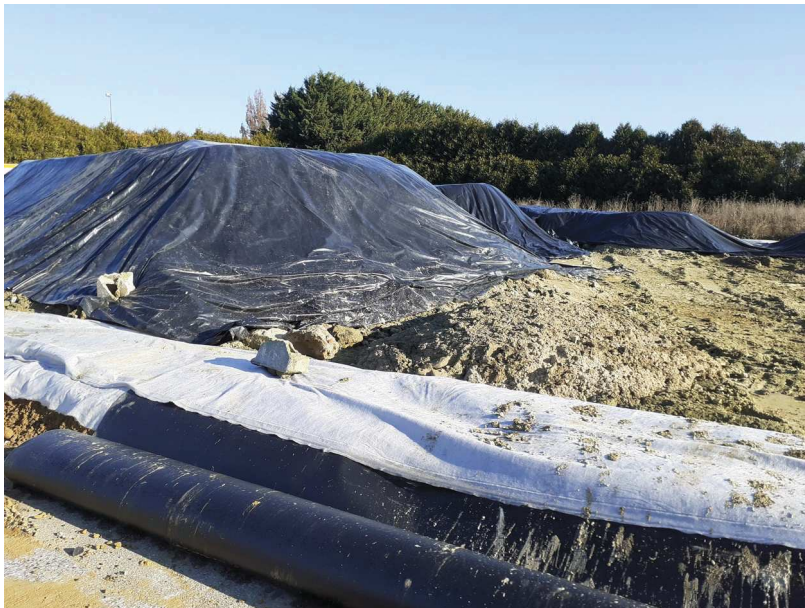
Stockage des matériaux excavés sur bâche polyane et géotextile

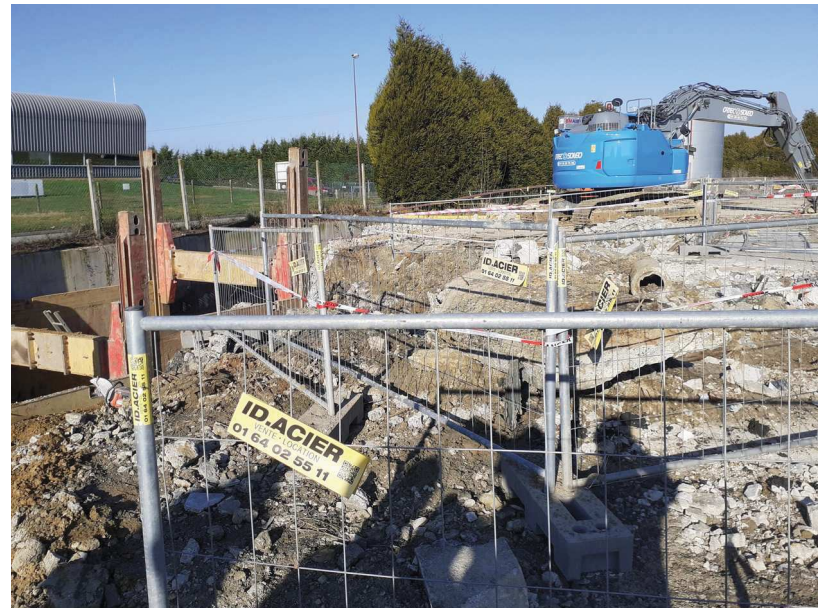
Matériaux potentiellement amiantés stockés dans une zone délimitée par barrières et rubalise
